ORTA DOĞU TEKNİK ÜNİVERSİTESİ  
DEPREM MÜHENDİSLİĞİ ARAŞTIRMA MERKEZİ

**30 EKİM 2020**  
**İZMİR-SEFERİHİSAR AÇIKLARI (SİSAM)**  
**DEPREMİ ( $M_w$  6.6)**  
**KEŞİF GÖZLEMLERİ ve BULGULAR**

**RAPOR NO: ODTÜ/DMAM 2020-03**

**KASIM 2020**  
**ANKARA**

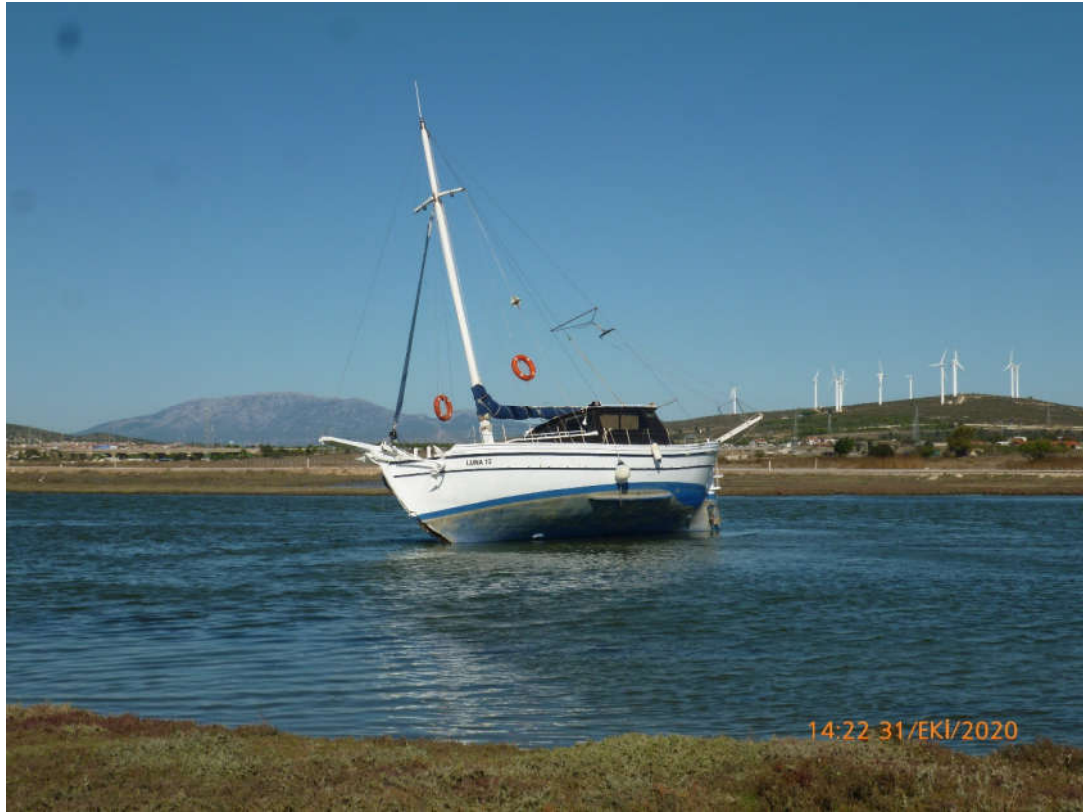
Şekil 4.3 Alacati Azmak'ta kıyıdan 1.1 kilometre sürüklenen bir balıkçı teknesi

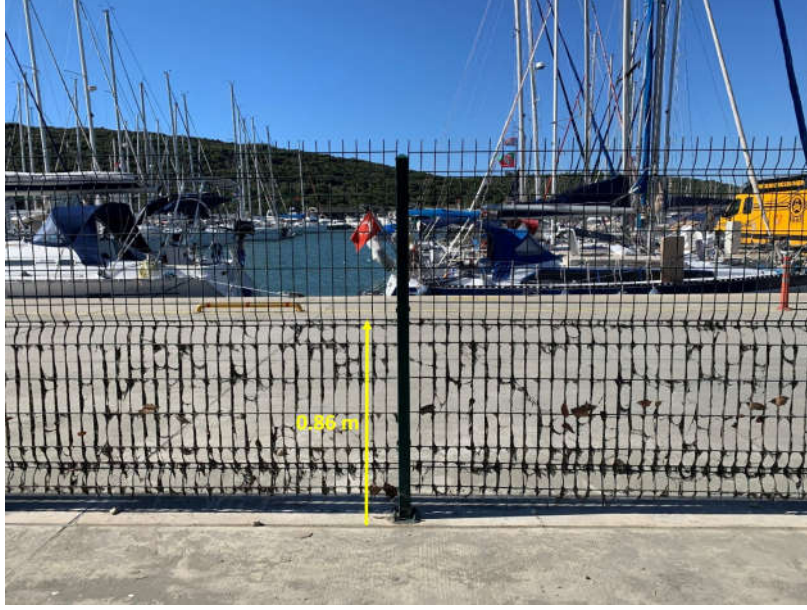
Şekil 4.4 Teos Marina bahçe demirlerinde tsunaminin izleri

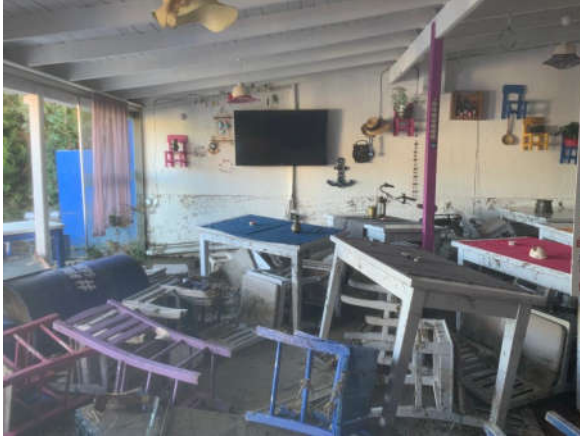
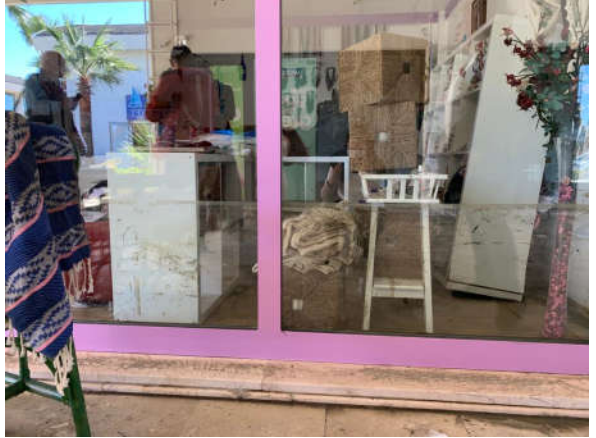
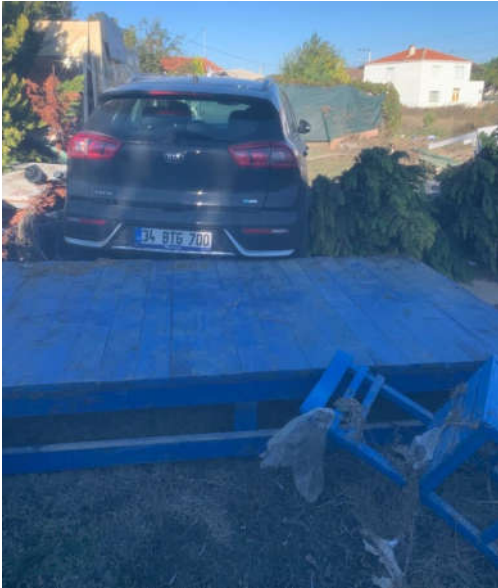
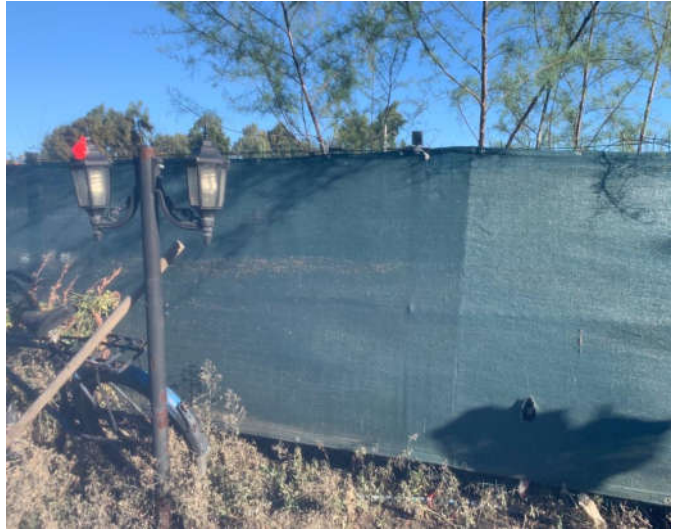
Şekil 4.5 Sığacık Kaleiçi bölgesindeki kafeler ve dükkânlarda tsunaminin yarattığı hasar ve bıraktığı izler

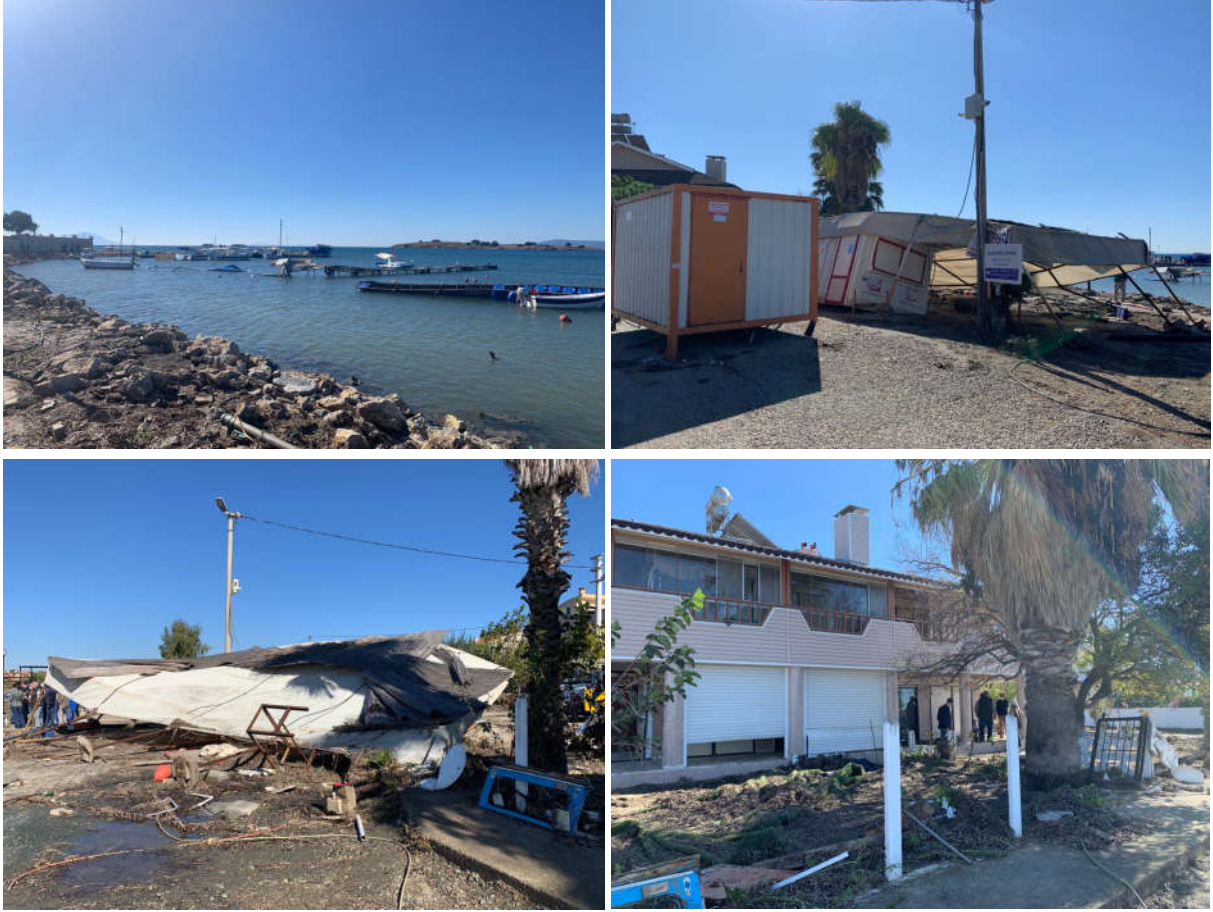
Şekil 4.6 Akarca’da tsunami nedeniyle hasar gören balıkçı barınağı iskelesi, tekneler ve küçük yapılar

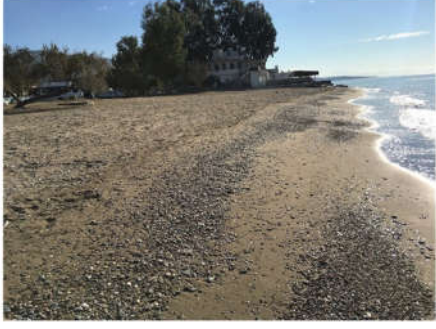
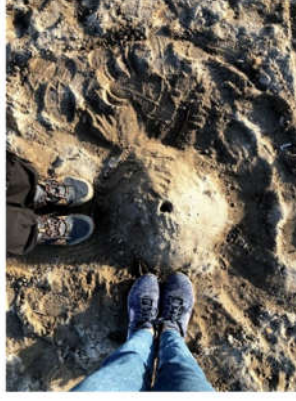
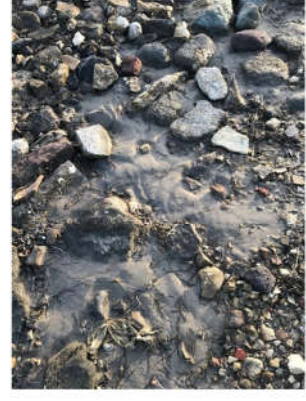
Şekil 5.7 a) Sıvılaşma gözlemlenmemiş bir kumsal örneği (38.057442, 27.011747) b) İki farklı sahilden kum kaynaması örnekleri (38.338447, 26.647494 ve 38.310372, 26.679756)

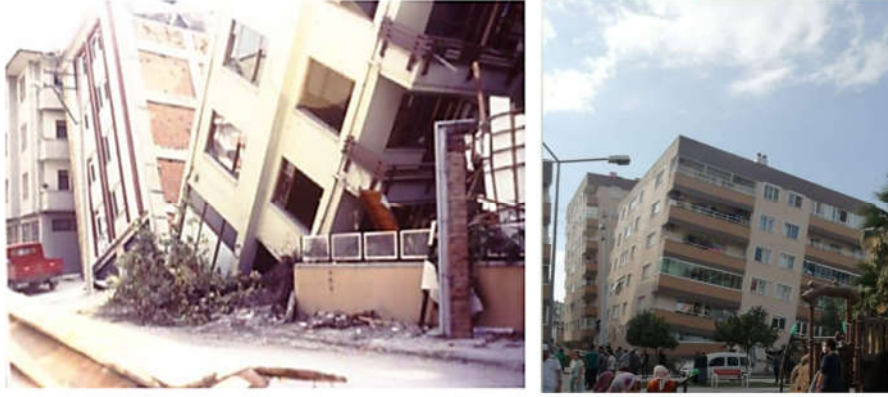
kolonlarının ve perde duvarlarının kısmen çökmesi nedeniyle bazı yan yatan binaların yenilme mekanizmaları, hatalı bir şekilde zemin sıvılaşmasına ve taşıma kapasitesi sorunlarına atfedilmiştir. Tarafımızca bu durumu destekler mahiyette sıvılaşma izlerine sahada rastlanmamıştır. Bu durumu açıklar mahiyette, 1999 Kocaeli depreminden sonra Adapazarı'nda sıklıkla gözlenen sıvılaşma kaynaklı temel taşıma kapasitesi aşılması sebebi ile yan yatmış yapılar ile Bayraklı ilçesinde giriş kat seviyesindeki kolon ve perde göçmeleri sebebiyle yan yatmış binalar karşılaştırmalı olarak Şekil 5.9'da sunulmuştur.

Şekil 5.9 1999 Kocaeli depreminden sonra Adapazarı'nda sıvılaşma kaynaklı taşıma kapasitesi yenilmesi (solda) ve İzmir-Seferihisar açıkları (Sisam) depreminden sonra giriş kat kolonlarının ve perde duvarlarının kısmi yenilmesi sebebiyle yan yatan binalar (sağdaki resim: 38.461689, 27.180669).

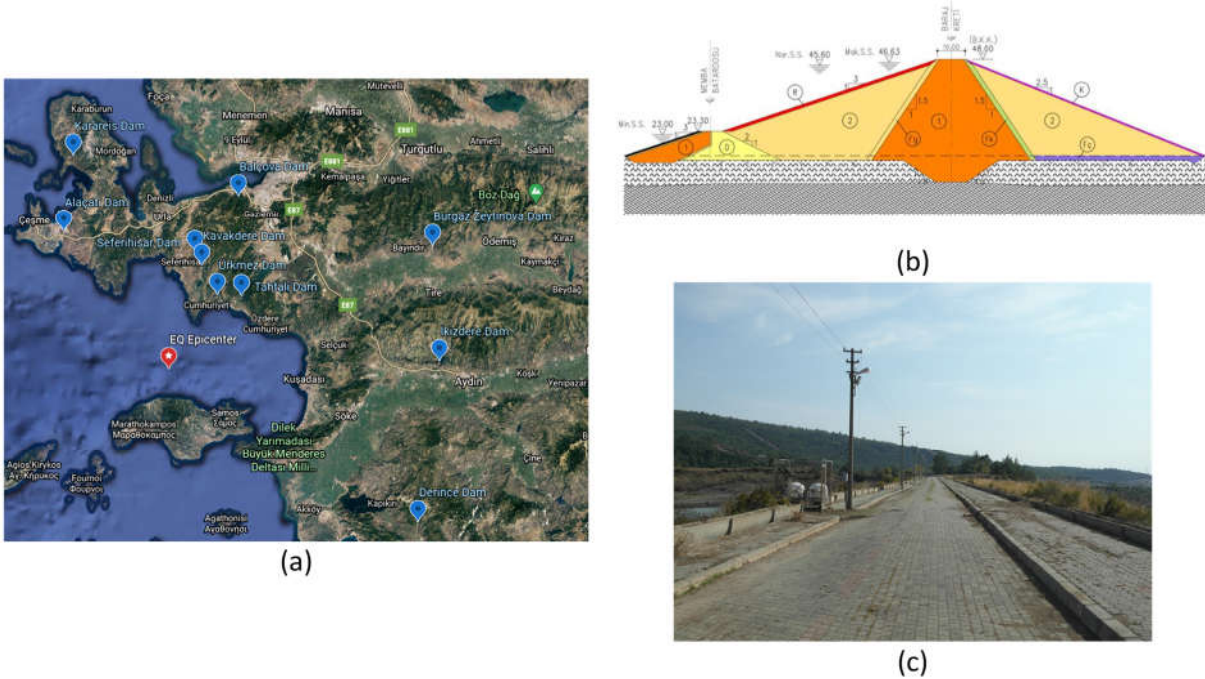
Devlet Su İşleri (DSİ) İzmir Bölge Müdürlüğü tarafından deprem sonrası toprak ve kaya dolgu barajların performanslarını incelemek üzere saha araştırma ekibi oluşturulmuştur. 31 Ekim'de Küçük Menderes Havzasında Ürkmez, Tahtalı, Kavakdere, Seferihisar, Alaçatı, Balçova barajları ziyaret edilmiştir. Bölgedeki barajların lokasyonları ve Ürkmez barajına ait tip kesit ve deprem sonrası kret performansı Şekil 5.11'de gösterilmiştir. Bu çalışmaya ek olarak, ODTÜ DMAM tarafından teşkil edilen bir başka ekip de bölgedeki barajları incelemiştir. Aletsel verilere ek olarak baraj gövdesi, kreti, temel seviyesi, memba ve mansap eğimleri ile baraj destek yapıları (su alma yapısı, dolusavak, dipsavak, vb.) yerinde incelenmiştir. Bu barajlarda hiçbir görünür hasar tespit edilmemiştir.

Şekil 5.11 a) Toprak ve kaya dolgu barajların lokasyonları, b) Ürkmez Barajı Tip Kesiti ve c) Deprem sonrası Ürkmez Barajı kret görünümü ve performansı

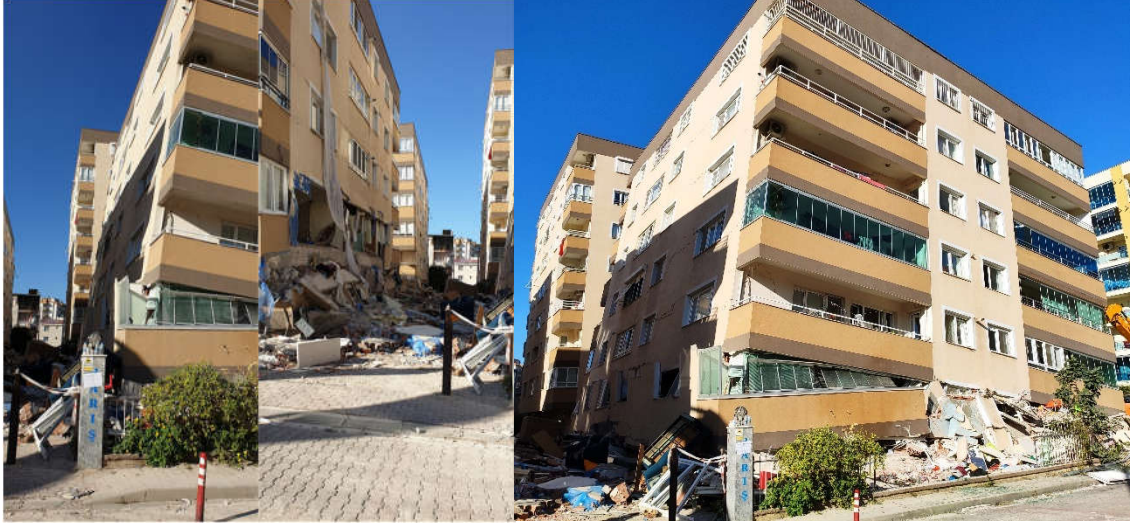
Yer hareketi bölümünde incelenen kayıtlardan görüleceği üzere Bayraklı bölgesinde 0.8-1.4 sn periyot aralığında belirlenen spektral ivme değeri yaklaşık 0.35g civarında olup, yürürlükte olan Türkiye Deprem Tehlike Haritasına göre bu depremin söz konusu periyot aralığında (0.8-1.4 sn) servis depreminin (72 yıllık) üzerinde, tasarım depreminin (475 yıllık) ise %30-40 altında bir depreme karşılık geldiği söylenebilir. Bu nedenle meydana gelen deprem seviyesinin özellikle tasarım yetersizlikleri bulunan ve 1990-1994 arasında tasarlandıkları anlaşılan 7-10 katlı binaların ağır hasar almasına sebep olduğu anlaşılmaktadır. Bu hasarlara önemli örnekler, Barış Sitesi (9 katlı 4 bina, Şekil 6.6), Cumhuriyet Sitesi (8 katlı 3 bina, Şekil 6.7) ve Adalet Sitesi (9 katlı 2 bina, Şekil 6.8) içerisinde oluşmuştur. Her üç sitedeki binalar da plan özellikleri bakımından kendi içlerinde aynı plan alanına sahiptir. Barış Sitesi'ndeki 2 bina toptan göçmüş, bir bina ağır hasar almış diğer bina ise daha çok dolgu duvar hasarı olarak ayakta kalmıştır. Ayakta kalan binanın diğer üç binaya göre en önemli farkı yönetim odası ve görevli dairesi olarak işlev gören zemin katında önemli miktarda dolgu duvarların bulunması ve farklı bir müteahhit tarafından yapılmış olmasıdır. Yapılan incelemeler, yapım kalitesindeki fark ve dolgu duvarların kullanılmasının taban kesme kuvvetine yaklaşık %20-30 civarında bir katkı sağlamış olabileceğini ortaya koymuştur. Bu gözlem, daha önceki depremlerle uyumlu olarak, dolgu duvarların küçük-orta etki yaratan depremlerde binaların yatay ve düşey yük taşıma kapasitesine katkı sağlayarak ayakta kalmasına yardım eden elemanlar olduğu sonucunu ortaya koymuştur. Cumhuriyet Sitesi'nde de benzer bir durum söz konusu olup bir binada hasar sınırlı seviyede iken diğer iki binada hasar ileri seviyededir.

Şekil 6.6 Barış Sitesi'nde gözlenen hasar

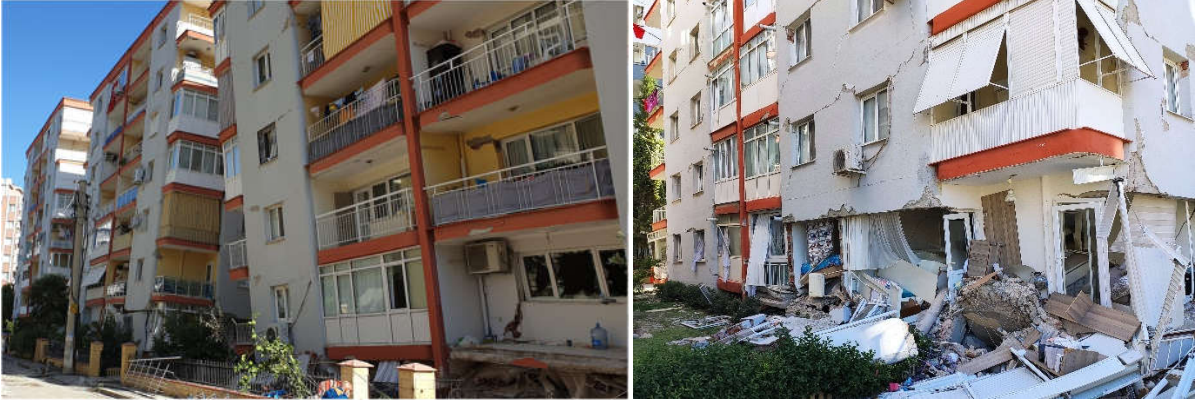
Şekil 6.7 Cumhuriyet Sitesi'nde gözlenen hasar

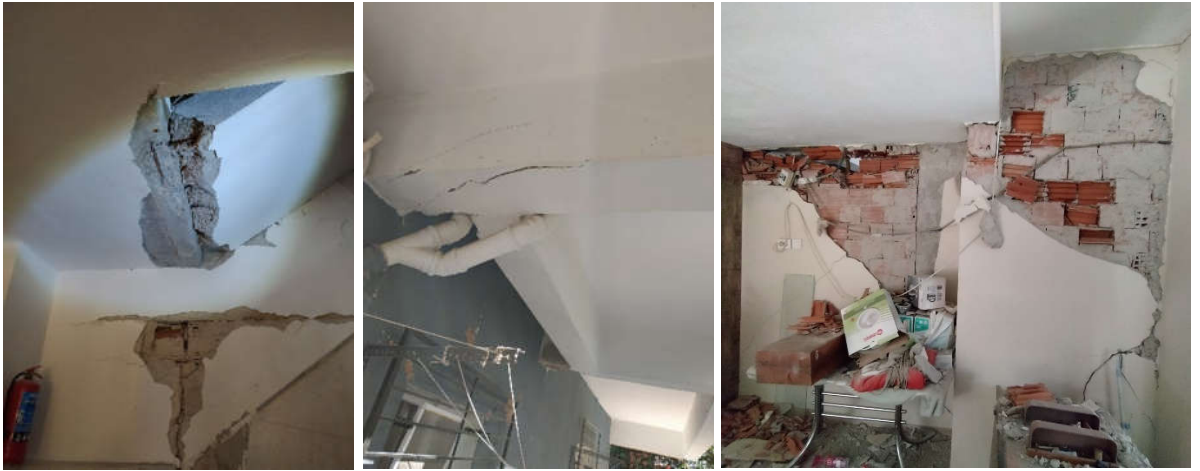
Şekil 6.8 Adalet Sitesi'nde gözlenen hasar

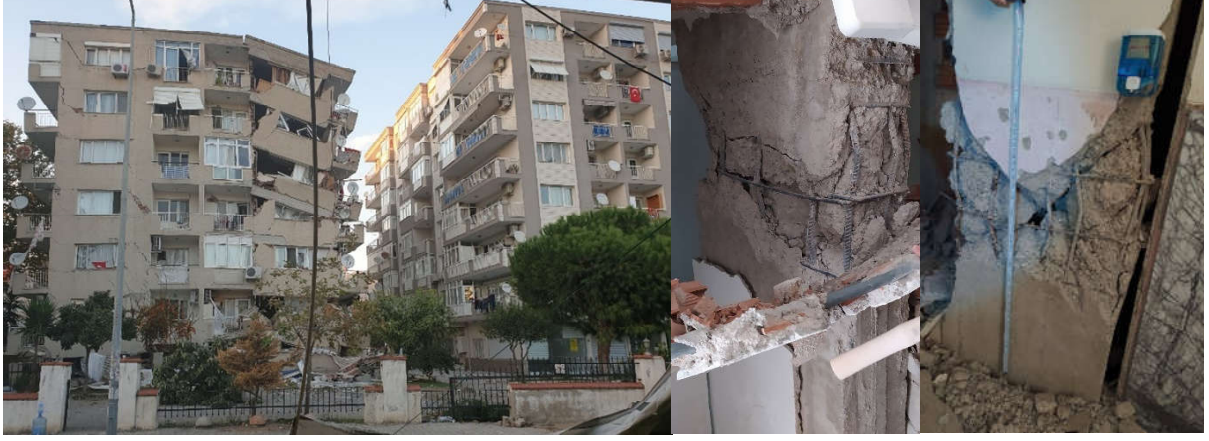
İncelemelerin yoğunlaştığı diğer bir örnek ise Egemen Sitesi'dir. İki bloktan oluşan bu sitede bir binanın ilk iki katı göçmüş diğer binada ise dışarıdan hiçbir hasar gözlemlenmemiştir. Dışarıdan hasar gözlenmeyen binanın içinden yapılan inceleme kolonlarda donatı korozyonu ve ağır kesme hasarı olduğunu ortaya koymuştur (Şekil 6.9). Bu gözlem bina içerisine girmeden bazı durumlarda hasar tespitinin yanlış sonuçlar verebileceğini göstermiştir.

Şekil 6.9 Egemen sitesi, göçen ve hasarsız gibi duran binalar

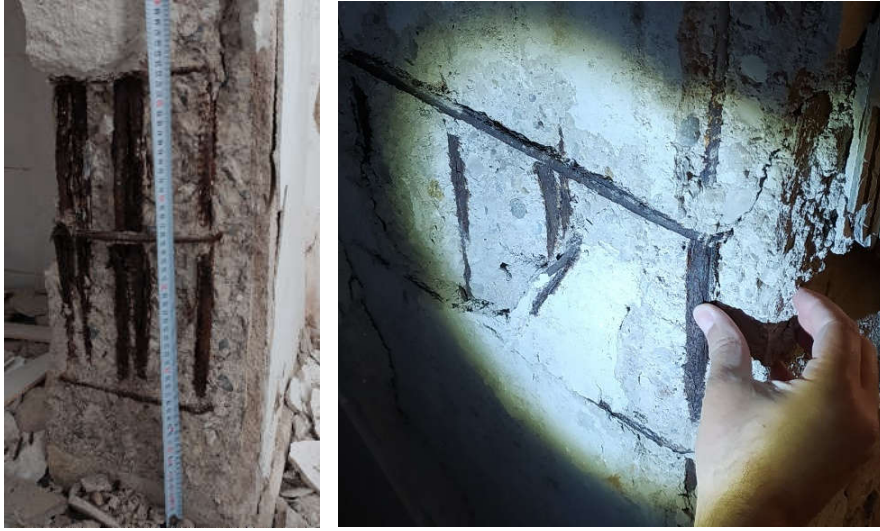
İncelemeler sırasında korozyonun yaygın bir problem olduğu görülmüştür (Şekil 6.10). Özellikle toprağa temas eden katta kolon alt uçlarında aşırı derecede korozyona rastlanılmıştır. Donatı üzerinde aşırı pullanma ve dökülme sonrası alan kaybı aşırı değerlere çıkabilmektedir. Yapılan çap ölçümleri sonucu donatıda alan kaybının %25 ile %65 arasında olduğu belirlenmiştir.

Şekil 6.10 Aşırı korozyona maruz kolon donatıları

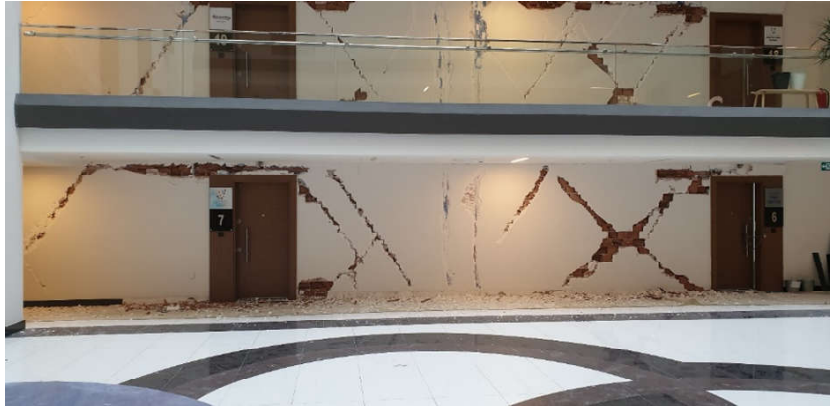
Bölgede yakın zamanda inşa edilmiş olan bir iş merkezinde gözlemlenen genelde yapısal olmayan yaygın hasar da tasarım hatalarının ortaya konması açısından oldukça manidardır (Şekil 6.11). Çekirdek perdesi bulunan bu on katlı iş merkezinin orta kısmında büyük bir döşeme boşluğu bulunmakta olup tüm ofisler yırtık döşeme bölümüne açılmaktadır. Perde duvarda hiçbir hasar gözlemlenmemiş olup dolgu duvarlarda ise ağır kesme çatlakları oluşmuştur. Oldukça yeni inşa edilmiş bu yapının tasarım seviyesinin altında bir deprem etkisinde bu şekilde dolgu duvar hasarı almış olması oldukça ilginçtir. Binada yapısal elemanların birlikte çalışmadığı ve çekirdek perdesinin kat ötelenmelerini sınırlayamadığı tespit edilmiştir. Modelleme ve tasarım eksikliklerini düşündüren bu hasarlar, ofis bölümlerinin bağımsız olarak ötelendiğini ve ağır dolgu duvar hasarının oluştuğunu göstermiştir. Bu bina performansı, tasarım aşamasında döşeme yırtıklarının önemini (döşeme süreksizliği) ve perdeye doğru kuvvet aktarım mekanizmalarının oluşturulması gerekliliğini bir kez daha vurgulamaktadır.

Şekil 6.11 İş merkezi hasarı

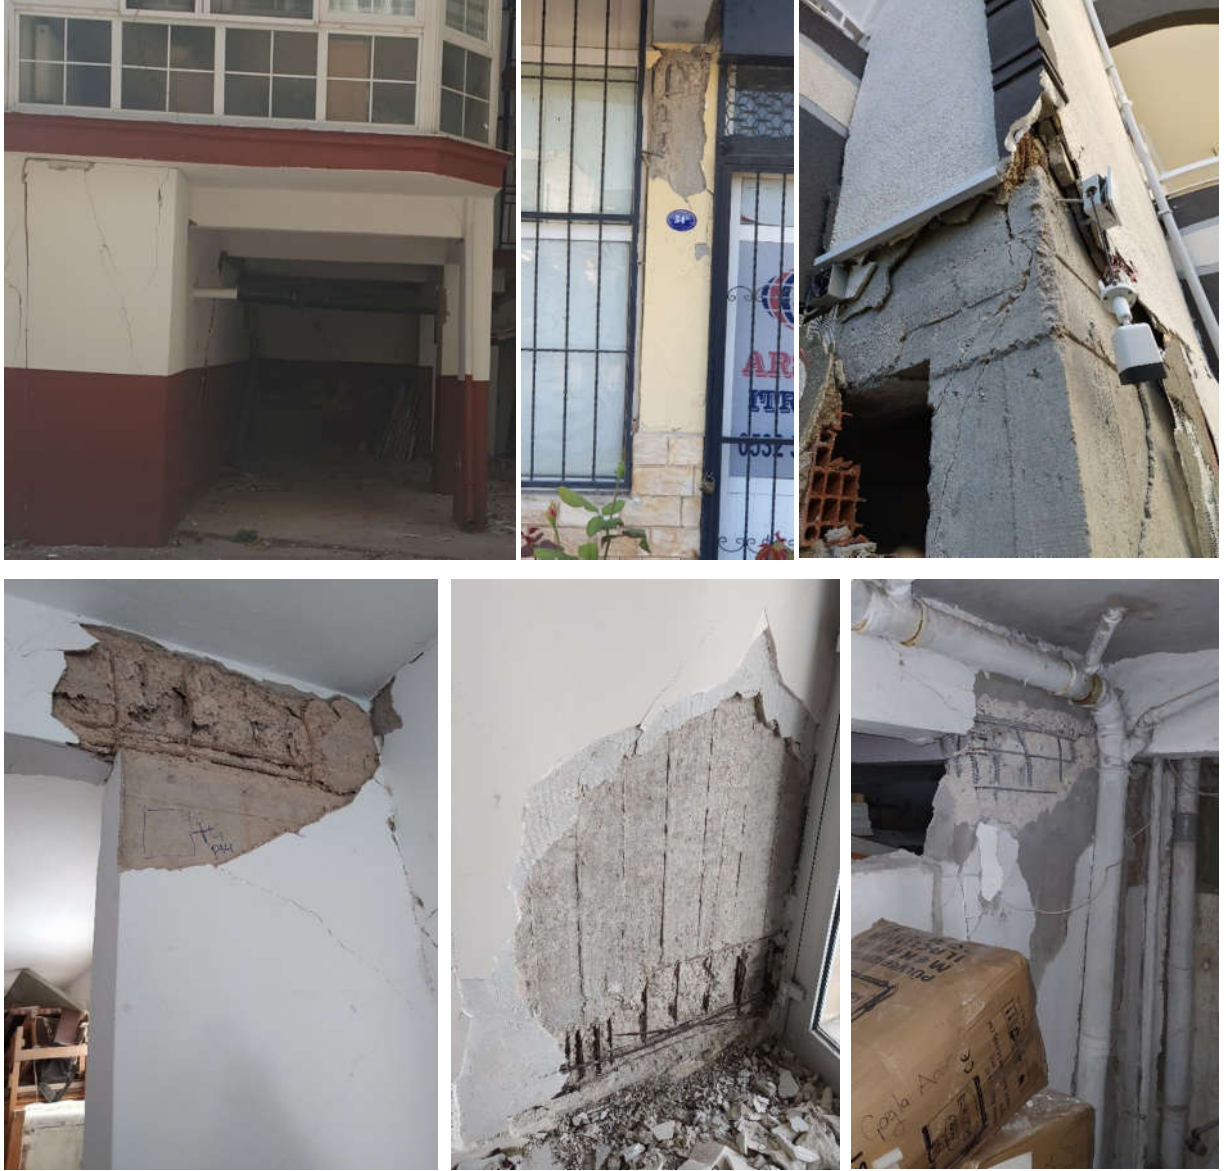
İncelenen diğer binalarda (Sezen Sitesi, Özkaymak Sitesi, Yazıcıoğlu Sitesi, Canbazoglu Sitesi, Dilara Apartmanı) hasarın genel olarak orta-ileri seviyede kaldığı ancak bazı elemanlarda gözlemlenen kolon kesme çatlakları (1mm'den küçük), kalıcı düşey ve yatay deformasyonların (2 cm civarı konsol oturması) yapının tekrar kullanımını oldukça sıkıntıya düşürdüğü belirlenmiştir (Şekil 6.12). Özellikle konsollar, konsol bağlantıları ve zemin kat kolonlarında oluşan hasarlar, yapıların göçme olmasa dahi deprem sonrası güçlendirilerek kullanımına olanak vermeyecek durumlar ortaya çıkarmıştır.

Yapılarda gözlenen bir diğer kusur ise süreksiz aks sistemleridir. Deprem yüklerini düzgün olarak iletebilecek, yatay yük akışını uygun olarak sağlayacak sürekli aks sistemleri bulunmamaktadır. Daha çok mimari üzerine oturtulmuş kolon ve kiriş sistemi bulunmaktadır. Kirişler genelde süreksizdir ve çoğunlukla kirişler diğer kirişler tarafından mesnetlenmektedir. Bunun sonucu olarak hem süreksiz hem de zikzak şeklinde kiriş sistemi ortaya çıkmaktadır.

Şekil 6.12 Lokal ağır yapısal hasarlar

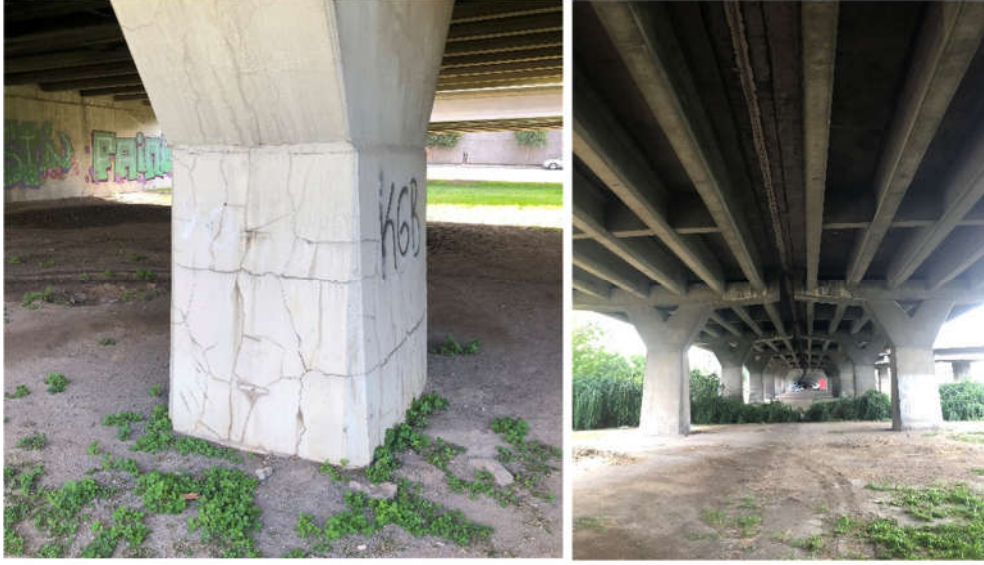
Bilindiği gibi hem yeni güzergahlar hem de KGM’den devir sonrasında köprülerin geçmişinin belgelenememesinden dolayı 2019 yılı Eylül ayında deprem öncesi başlayan, köprülerin bakım, onarım ve deprem davranışlarını içeren Mürselpaşa Caddesi-Zafer Payzın Köprülü Kavşağı Arası Karayolu, Bağlantı Yolları Ve Büyük Sanat Yapıları Uygulama Ve Güçlendirme Projeleri kapsamında iyileştirme ve güçlendirme çalışmaları devam etmektedir. Proje başından beri gözlenen çatlakların çoğu yağmursuyu kaynaklı olup köprü elemanlarında seneler önce

oluşmuş kimyasal bir reaksiyon (Alkali-Silika Reaksiyonu) sonucu oluşan ASR çatlaklarıdır. Bu kimyasal kaynaklı çatlaklar deprem sonrasında büyümemiştir. Bu çatlakların tamiri ilgili proje kapsamında gerçekleştirilecektir.

Şekil 6.16 Kimyasal Tepkime Sonucu ASR Kaynaklı Çatlaklar ve Genel Görünüm

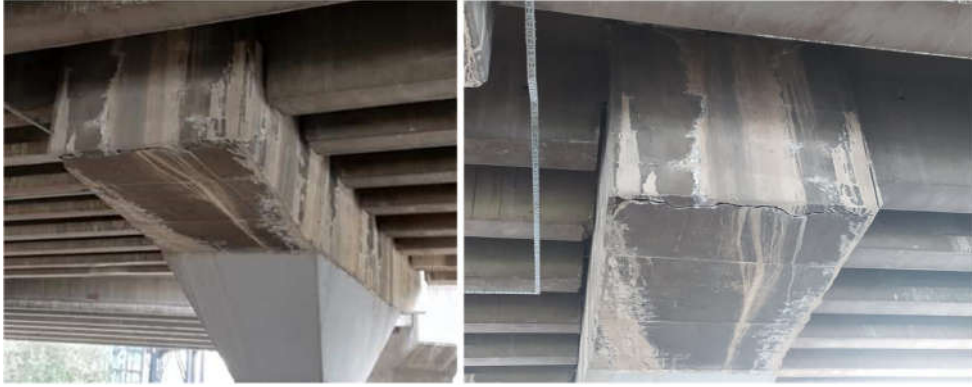
Şekil 6.17 Deprem Öncesi ASR Çatlağı Olan Köprü Ayağından Görüntü (Aralık, 2019) ve (Kasım 2020)

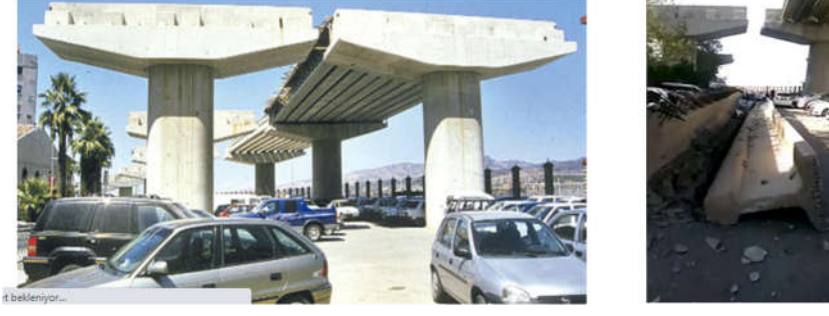
Bölgede bu hat dışında bulunan 20 sene önce yapımına başlanıp duran köprü kirişleri ise yanal stabilitesi 20 senedir sağlanmadığından deprem sırasında düşmüştür.

Şekil 6.18 Yapımı 20 sene önce durmuş ve yanal stabilitesi olmayan kirişler
