ORTA DOĞU TEKNİK ÜNİVERSİTESİ  
DEPREM MÜHENDİSLİĞİ ARAŞTIRMA MERKEZİ

# 9 KASIM 2011 M<sub>w</sub> 5.6 VAN-EDREMİT DEPREMİ SİSMİK ve YAPISAL HASARA İLİŞKİN GÖZLEMLER

RAPOR NO: METU-EERC / İMO 2012-01

ŞUBAT 2012  
ANKARA

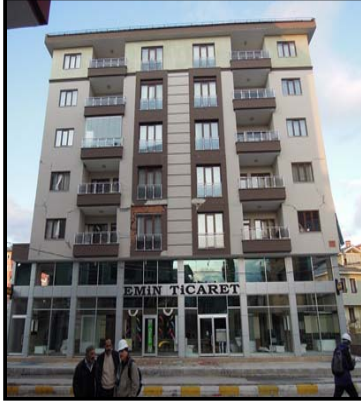
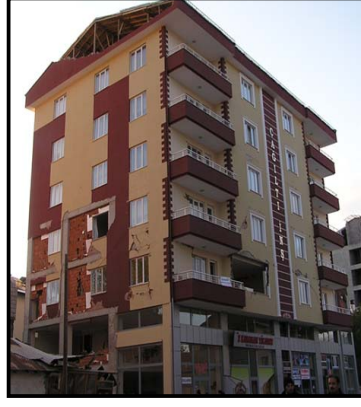
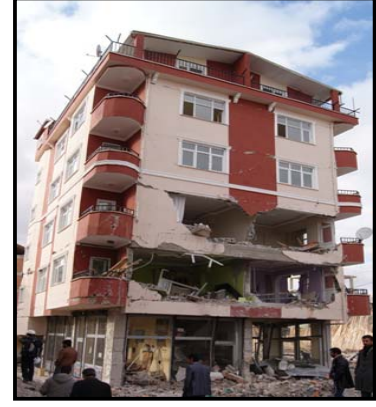
Şekil 3.1. Benzer yapısal sistemlerde gözlemlenen değişik hasar durumları

Bir önceki bölümde değinildiği gibi Van'da meydana gelen her iki depremin birikimli etkisi sonunda gözlenen hasar dağılımında taşıyıcı olmayan dolgu (bölme) duvarların davranışı sistem davranışı üzerinde belirleyici rol oynamıştır. İncelenen binalar içerisinde yapısal açıdan “orta hasarlı” bir grup binanın bölme duvarlarında gözlenen yaygın hasar sonucunda genel hasar durumu “ağır hasar” düzeyine çekilmek zorunda kalınmıştır. Şekil 3.1’de gösterilen benzer büyüklükteki üç binanın 9 Kasım 2011 depreminden sonraki durumları gösterilmektedir.

Yer hareketinden bağımsız olarak Van il merkezinde incelenen yapıların davranışlarına ve hasar dağılımlarına bakıldığında aynı özelliklere sahip ve bulundukları yer itibarı ile birbirine yakın olan yapıların oldukça farklı seviyelerde hasara uğramış olmaları düşündürücüdür, Şekil 3.1.

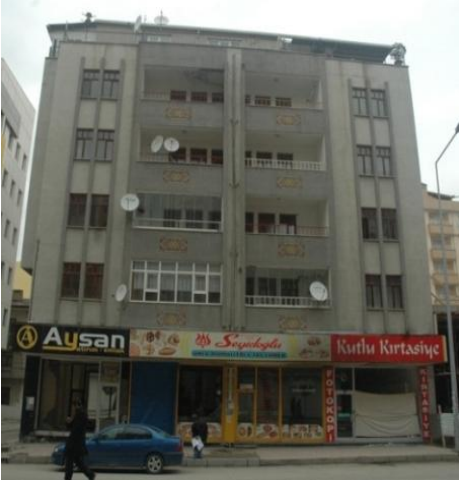
Şekil 3.2. Bina Hasarı: Koordinatlar 38.49976K, 43.38466D

İlk depremde Van il merkezinde hasar görmeyen ve/veya az hasar gören binaların birçoğunda ikinci deprem sonrası gözlenen en önemli hasar, yapısal olmayan dolgu duvar hasarı şeklinde olmuştur, Şekil 3.2 – Şekil 3.13. Dolgu duvar hasarlarının esas olarak yapıların yanal rijitlik yetersizliğinden kaynaklandığı tespit edilmiştir. Benzer özelliklere sahip kirişli binalar ile asmolen döşeme sistemine sahip binalar karşılaştırıldığında, asmolen döşeme sistemine sahip olan yapılarda görülen dolgu duvar

hasarının daha ağır olduğu belirlenmiştir. Sığ kirişlerle oluşturulan asmolon döşeme sistemleri deprem hareketi altında kolon uç dönmelerini yeterli düzeyde tutamamakta ve yapıda büyük görelî kat ötelenmelerine yol açmaktadırlar. Bu durum dolgu duvarların göçmesinin birinci nedenidir. Bunun yanı sıra dolgu duvar hasarlarının nedenleri arasında işçilik ve malzeme kalitesindeki tahmin edilemez farklılıkları ve yetersizlikleri de saymak mümkündür.
