# 24 OCAK 2020 M<sub>W</sub> 6.8 ELÂZIĞ-SİVRİCE DEPREMİ SİSMİK ve YAPISAL HASARA İLİŞKİN SAHA GÖZLEMLERİ

RAPOR NO: ODTÜ/DMAM 2020-01

MART 2020 ANKARA

DEPREM MÜHENDİSLİĞİ ARAŞTIRMA MERKEZİ

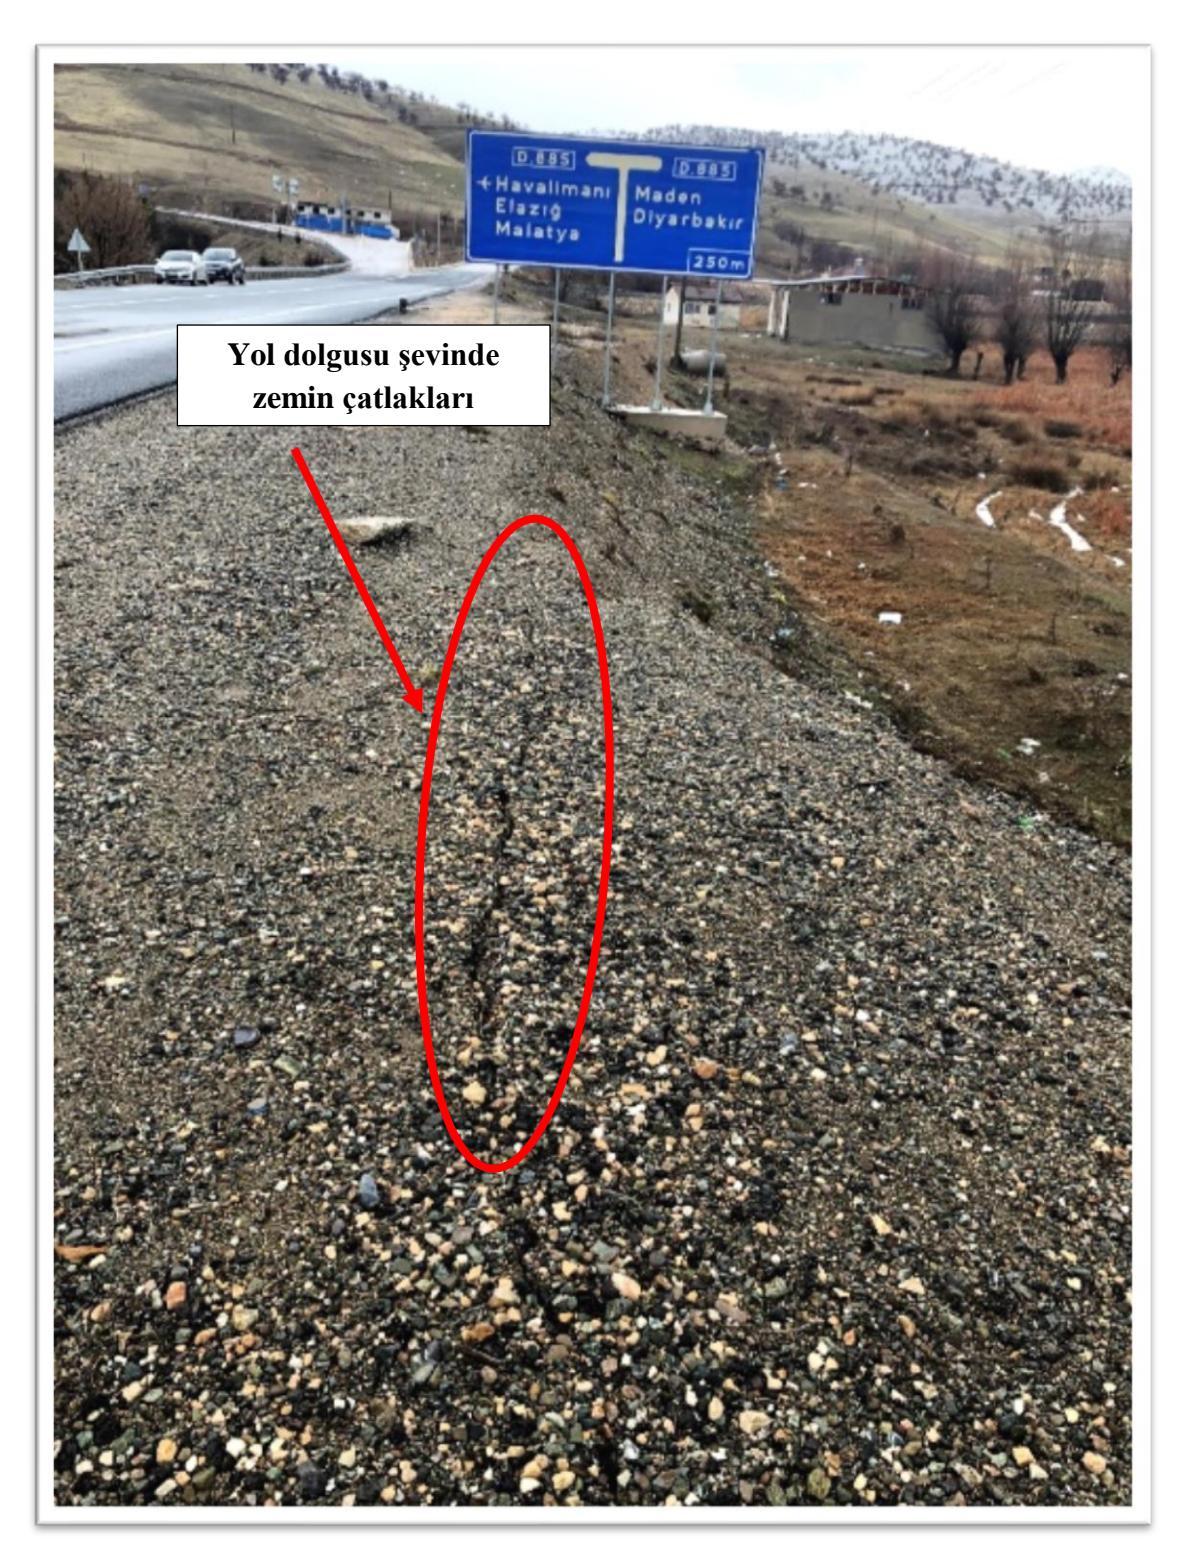
Şekil 4.9'da görüldüğü gibi, Sivrice yolu yakınında küçük bir dolgu şev çatlağı gözlemlenmiştir. İnceleme neticesinde çatlağın bölgesel, küçük ölçekli bir şev stabilite probleminin işareti olduğu sonucuna varılmıştır.

Şekil 4.9 Karayolunun dolgu şevinde gözlemlenen küçük ölçekli bir çatlak (38°28'08.0"N 39°16'38.7"E / 31.01.2020 / 11:50)

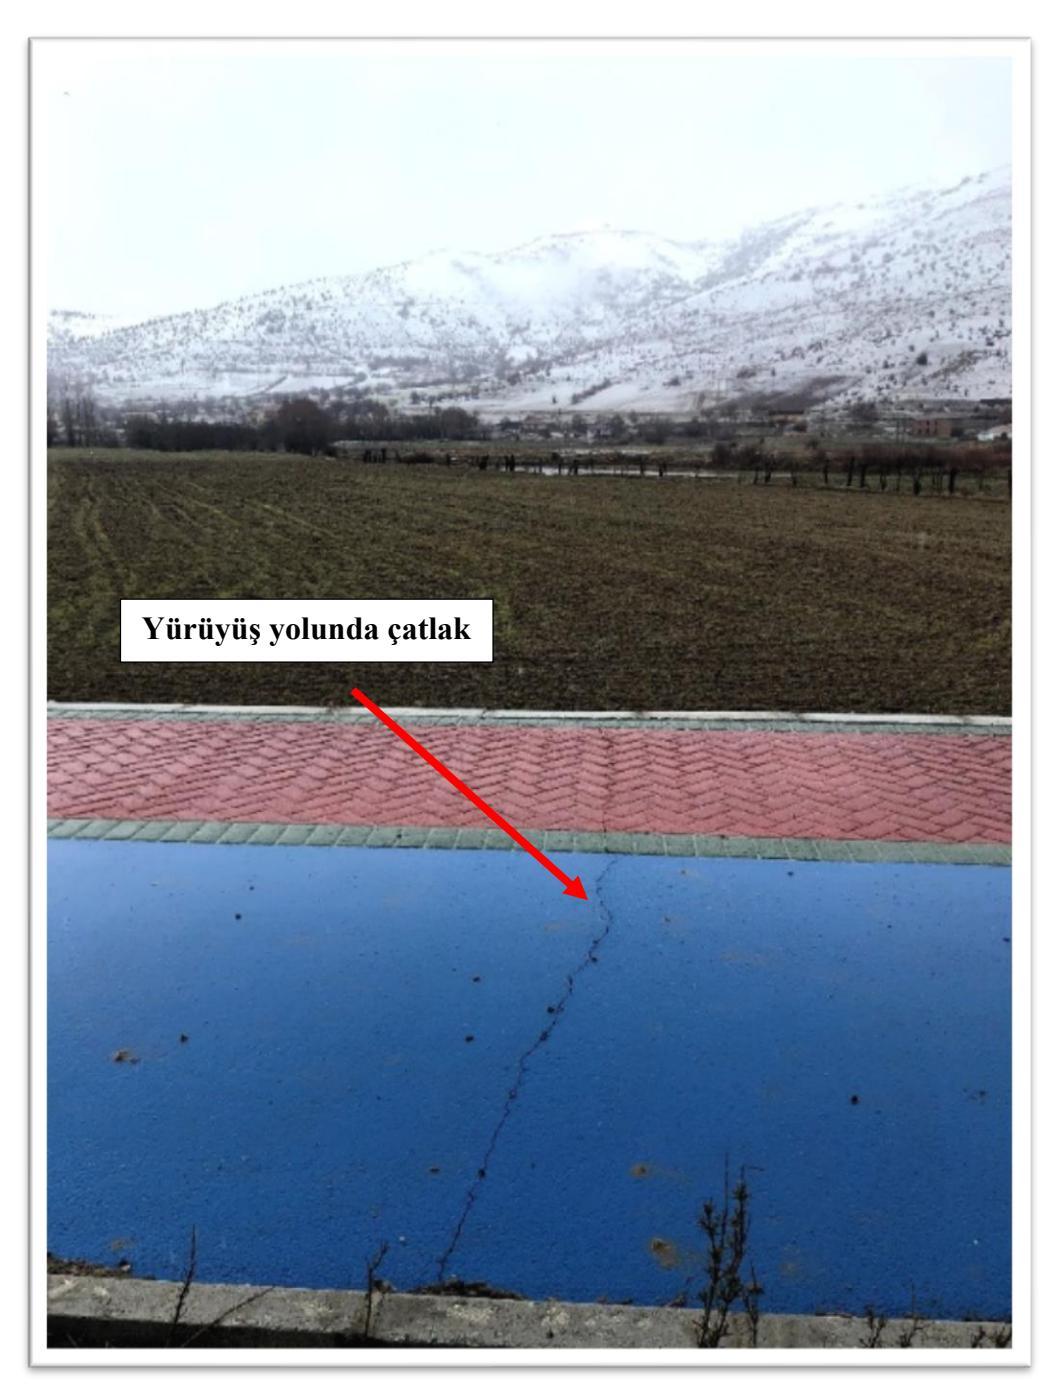
Sivrice yolunun yakınındaki bir yürüyüş yolunda geniş bir çatlak gözlenmiştir (Şekil 4.11). Çatlağın doğrultusu olası bir şev hareketini desteklemezken, depremden önce de var olan eski bir çatlak olarak yorumlanmıştır.

Şekil 4.11 Yürüyüş yolunda gözlemlenen çatlak (38°28'10.0"N 39°17'03.6"E / 31.01.2020 / 11:56)

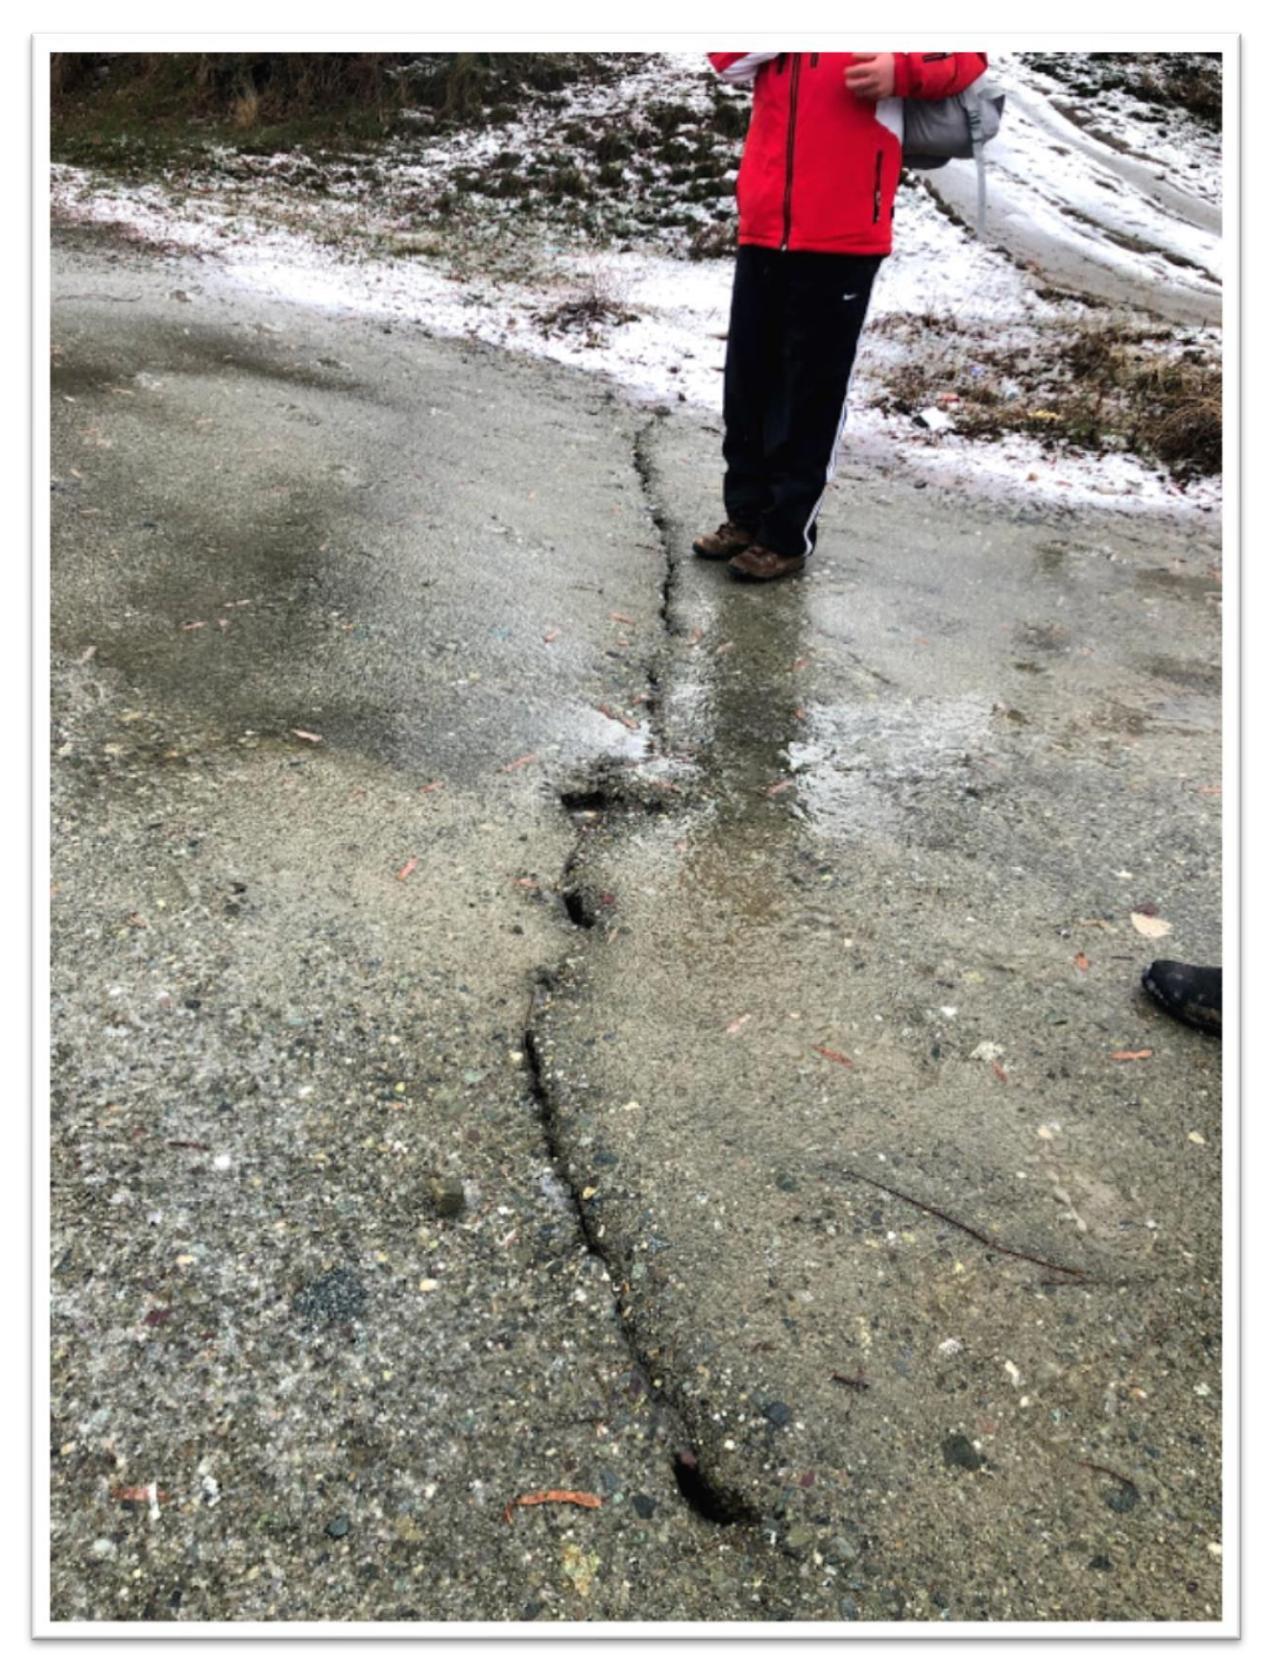
Şekil 4.18 Zemin sıvılaşması sebepli yanal yayılma çatlaklarının başka bir görüntüsü (38°26'50.7"N 39°18'55.4"E / 31.01.2020 / 12:36)

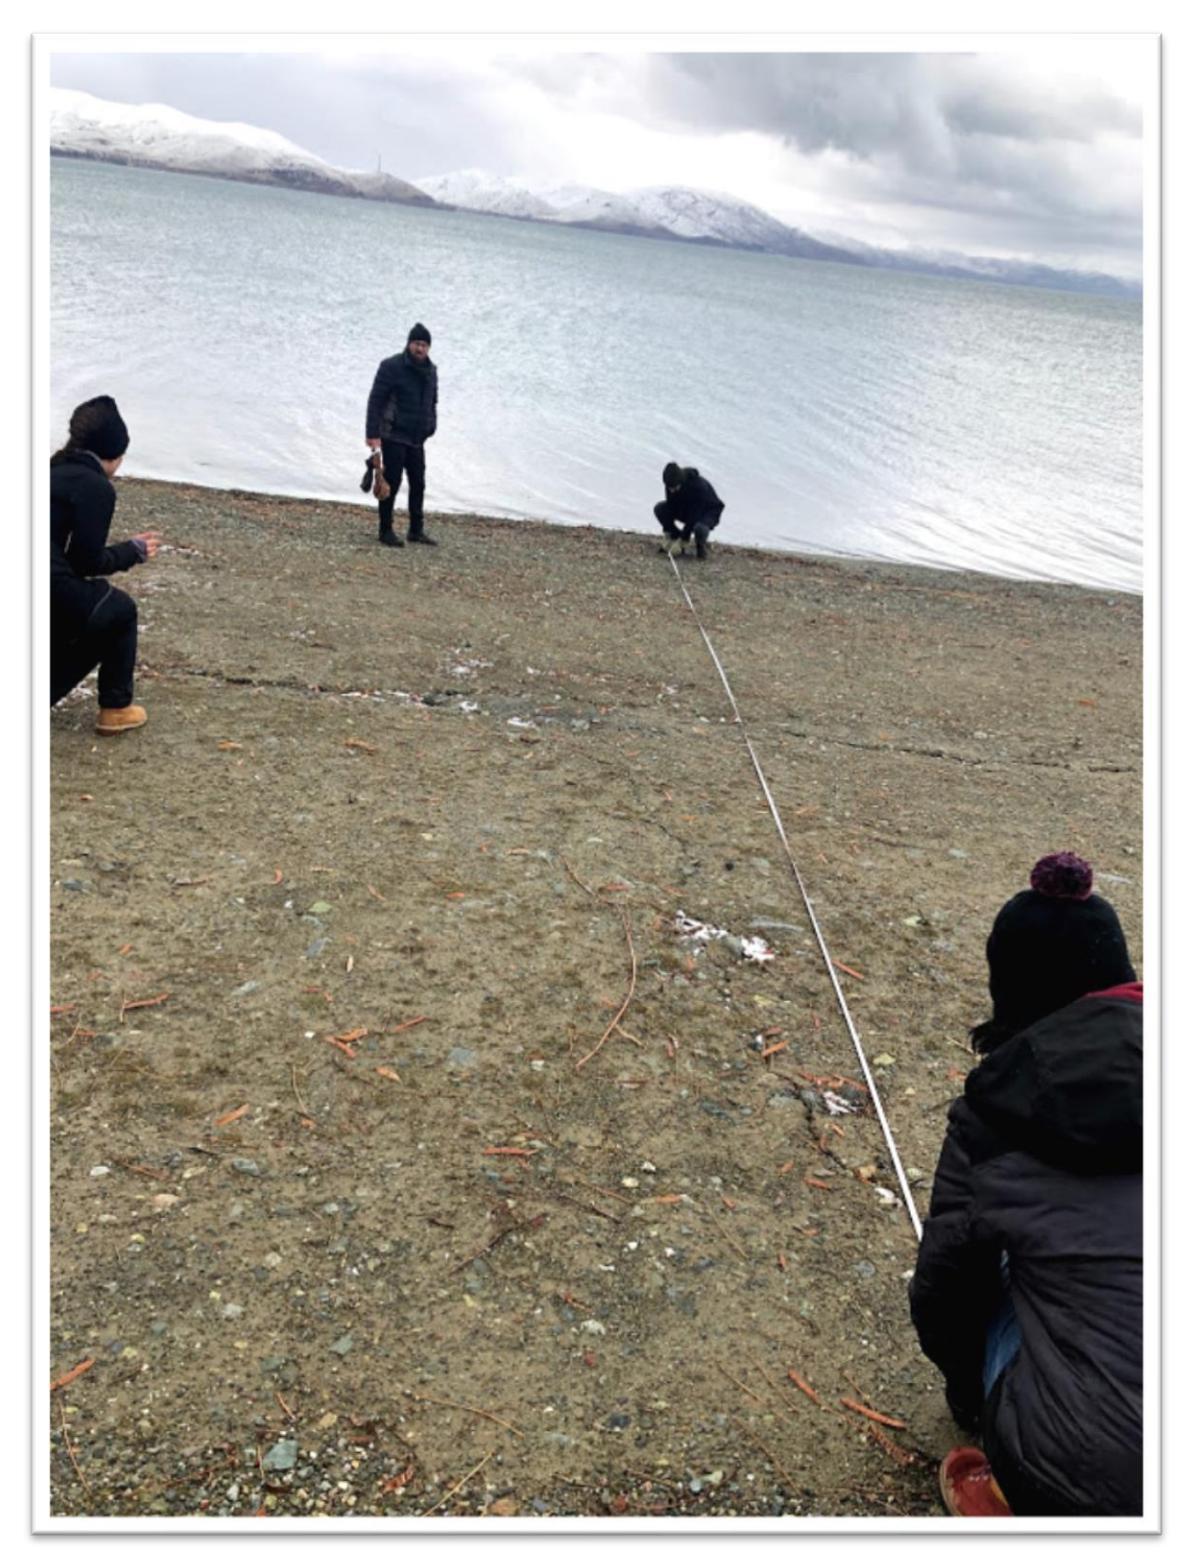
Şekil 4.19 Hazar Gölü kıyısındaki zemin sıvılaşması sebepli yanal yayılma çatlaklarının haritalandırılması (38°26'50.0"N 39°18'57.2"E / 31.01.2020 / 13:14)

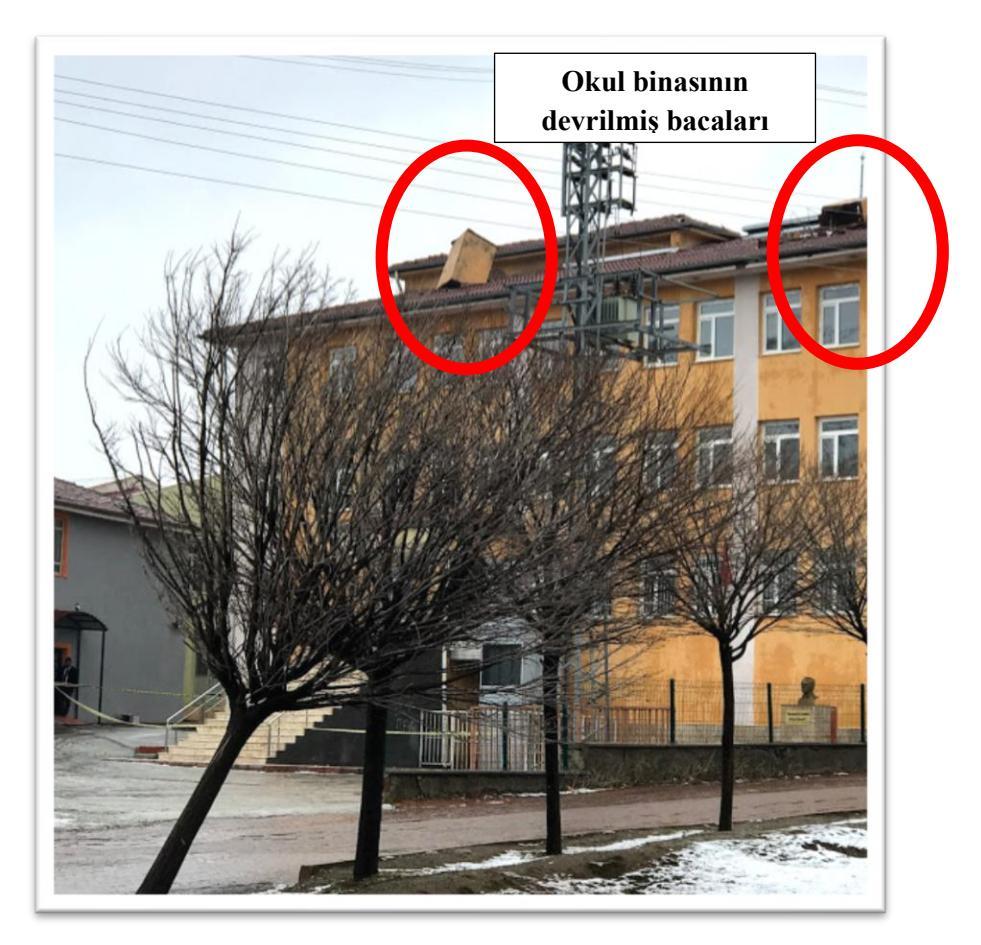
Şekil 4.23 ve Şekil 4.24'te görüleceği üzere, devrilmiş bacalara rastlanmıştır. Bu gözlem, bölgede hissedilen deprem şiddetinin Mercalli şiddet ölçeğine göre VIII büyüklüğünde veya daha yüksek olduğuna işaret etmektedir.

Şekil 4.23 Sivrice'de devrilmiş bacalar (38°26'49.6"N 39°18'32.9"E / 31.01.2020 / 13:29)

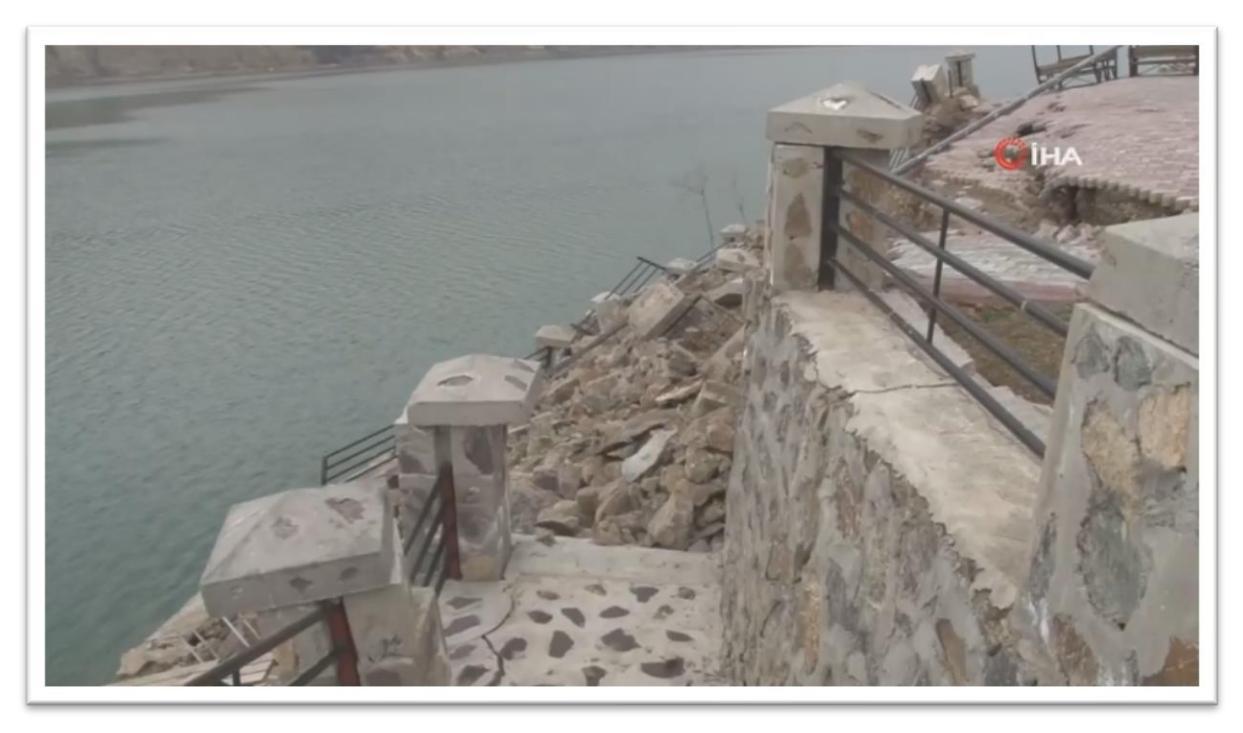
Şekil 4.56 IHA görüntülerinden uyarlanan Doğanyol Limanı hasar fotoğrafı (38°33'34.6"N 39°04'10.6"E)

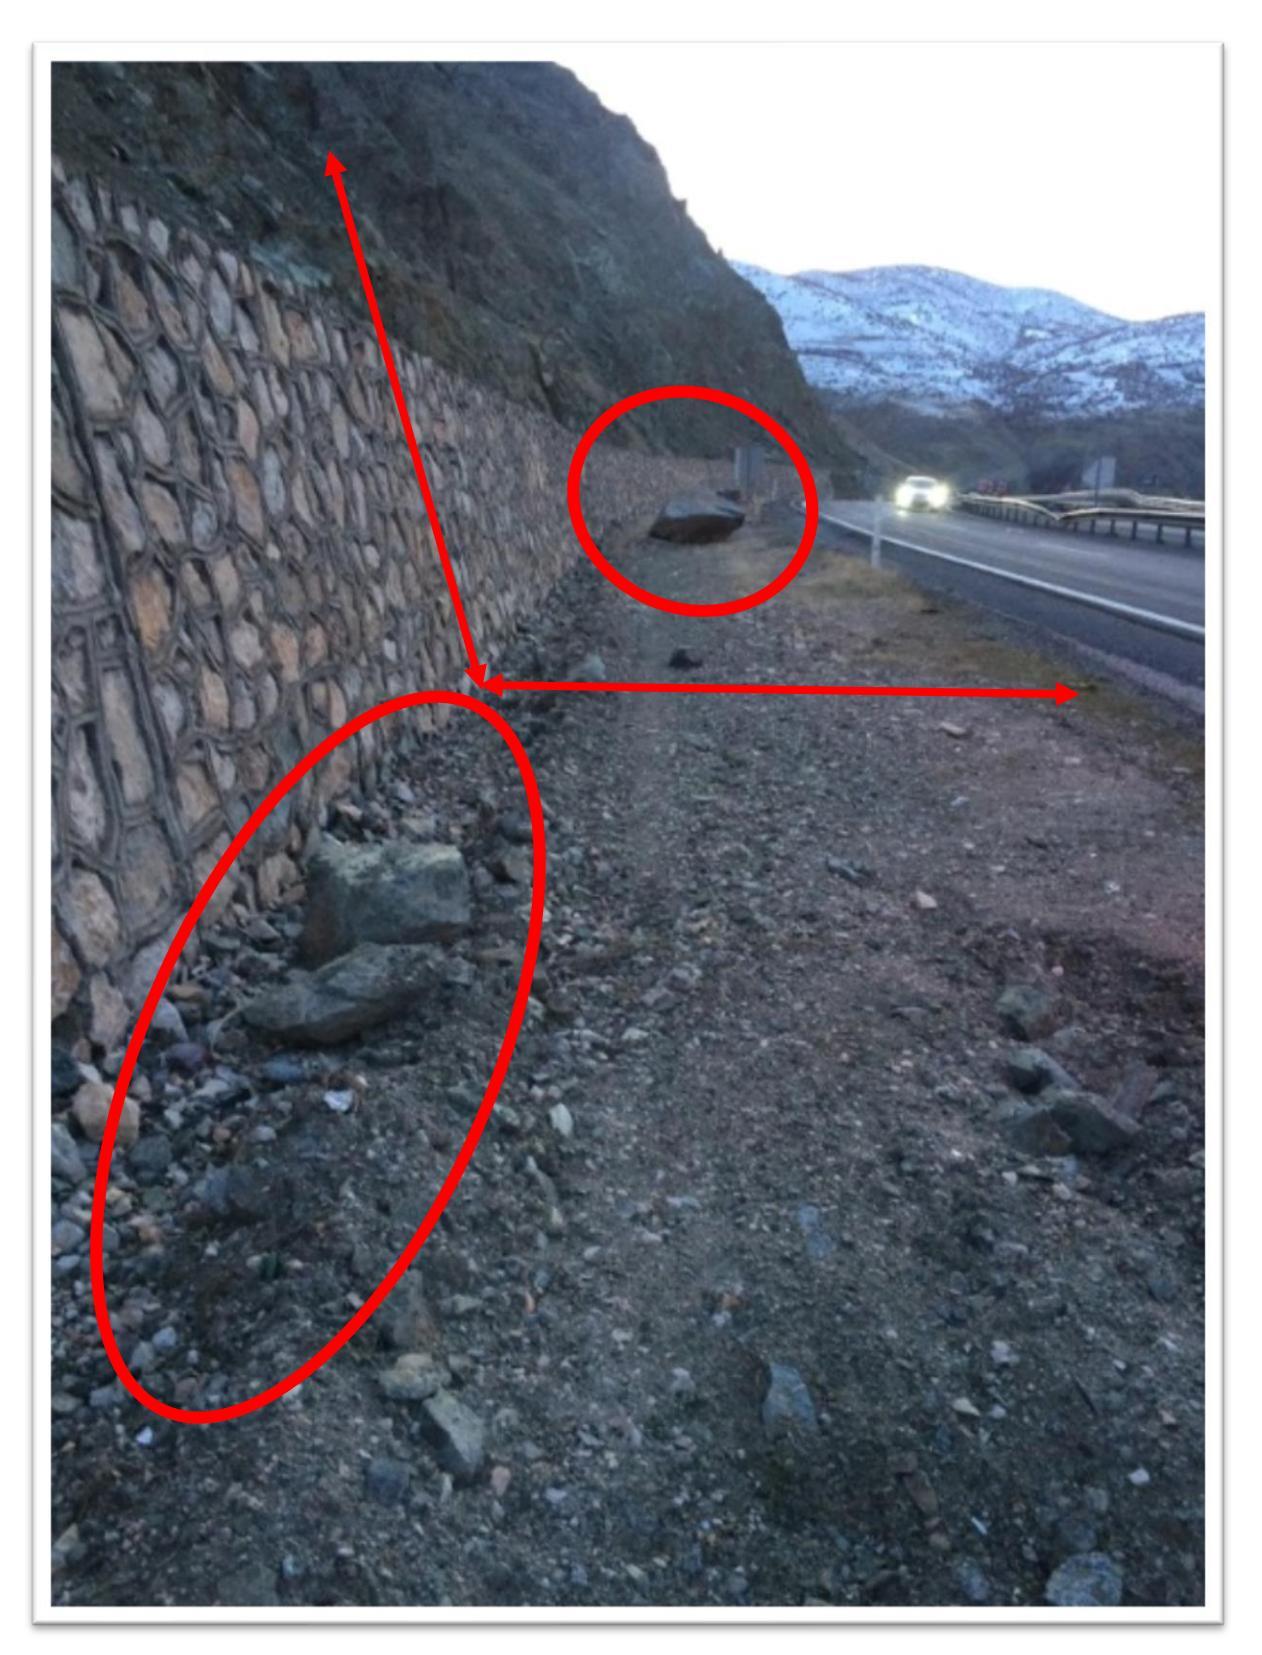
Saha çalışmalarının ikinci gününde, Şekil 4.57'de görüldüğü gibi, 2-3 m çapındaki kaya bloklarının yakın zamanda otoyol kenarına düşmüş oldukları gözlemlenmiştir.

Şekil 4.57 Karayolu kenarına düşen kaya blokları (38°26'19.8"N 38°49'38.8"E / 01.02.2020 / 7:23)

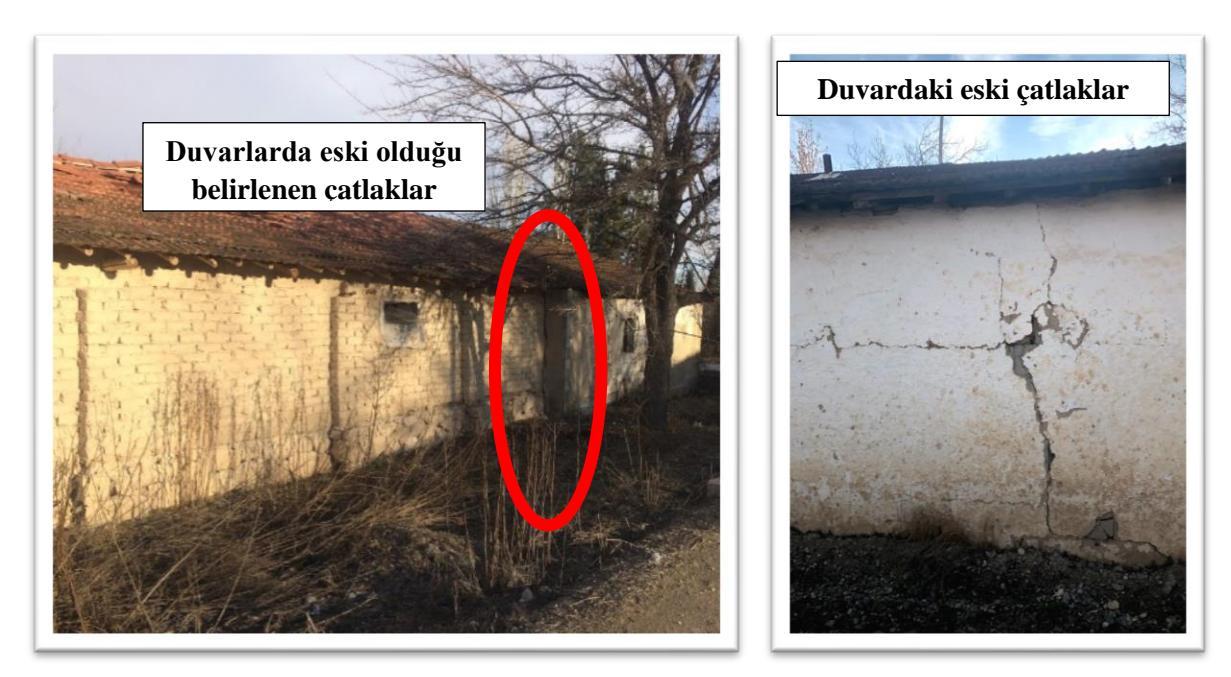
Şekil 4.62 Battalgazi köyü Bahçelievler bölgesindeki konut binalarında oluşan çatlaklar (38°27'48.5"N 38°22'50.6"E / 01.02.2020 / 8:56 & 38°27'49.0"N 38°22'51.7"E / 01.02.2020 / 8:56)

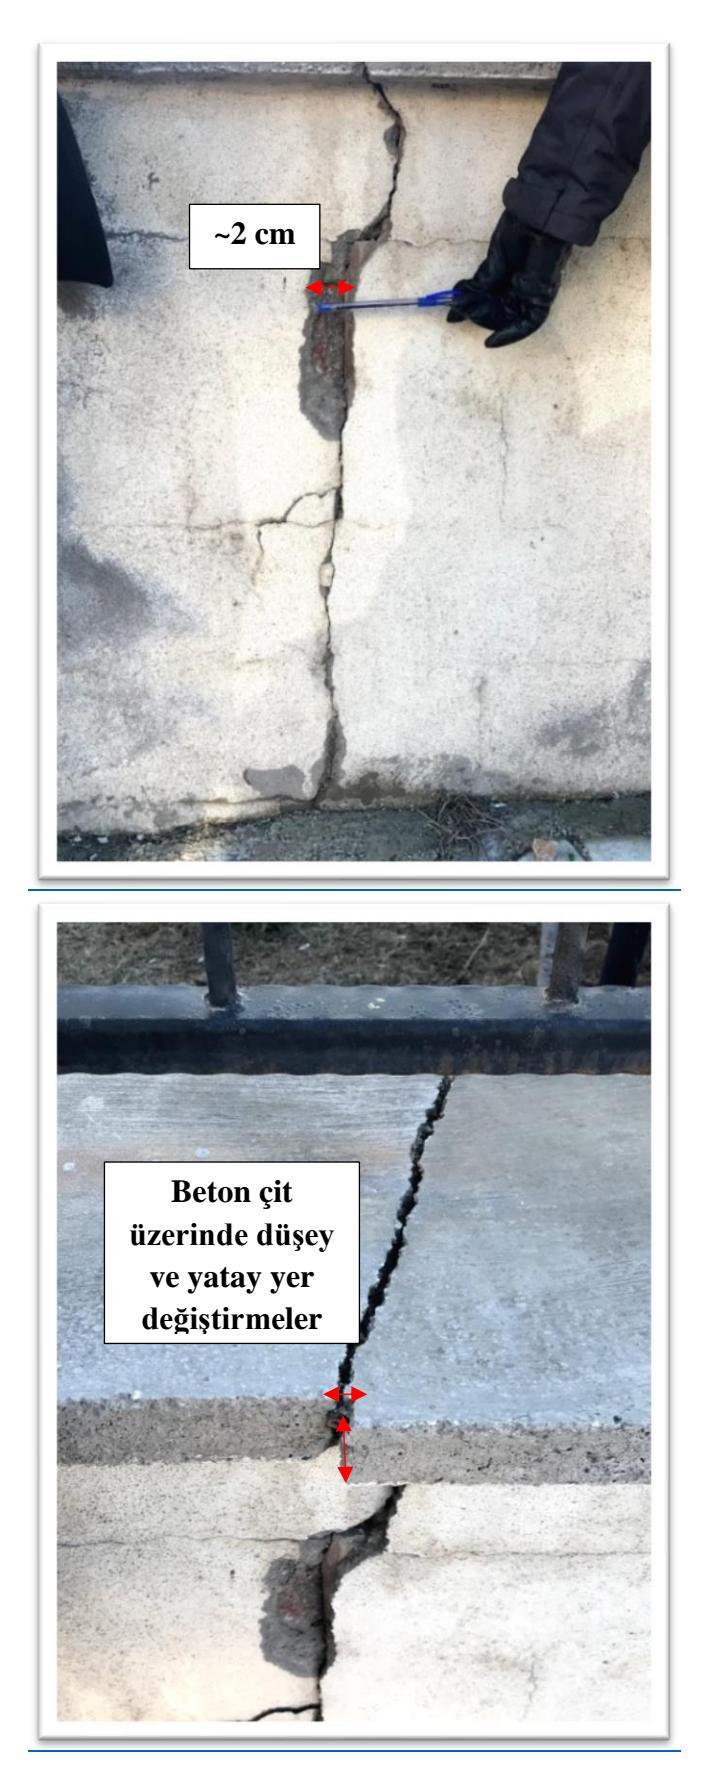
Yapısal hasarların çoğu Elâzığ-Sürsürü mahallesinde yoğunlaşmıştır. Bölgedeki hasar seviyesi, hasarsızdan ağır hasara kadar geniş bir ölçekte değişkenlik göstermektedir. Kaldırımlarda, duvarlarda ve temellerde, kısmi dönme, plastik yanal ve hacimsel deformasyonlara bağlı çatlaklar gözlemlenmiştir (Şekil 4.87- Şekil4.90).

Şekil 4.87 Elâzığ şehir merkezinin Sürsürü mahallesinde beton çit üzerinde bir çatlak (38°40'05.5"N 39°11'12.4"E / 01.02.2020 / 15:28 & 38°40'05.5"N 39°11'12.4"E / 01.02.2020 / 15:28)

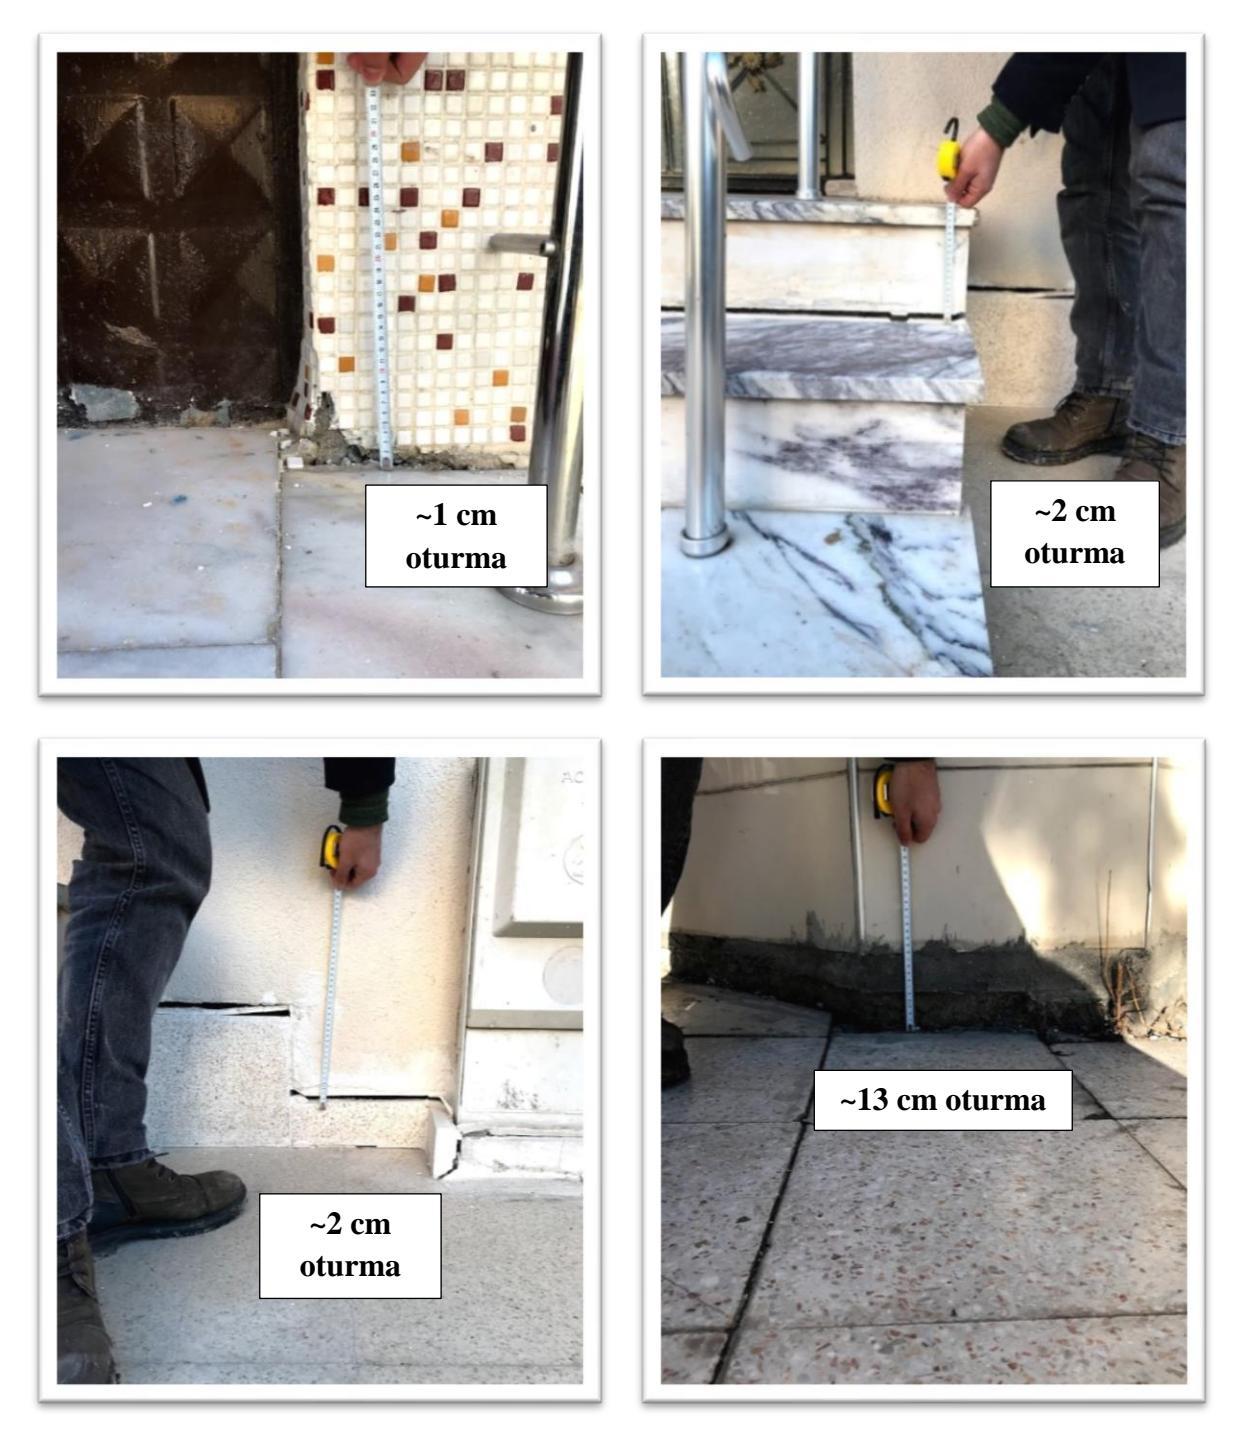
Şekil 4.88 Bazı binaların girişlerindeki oturmaların ölçülmesi

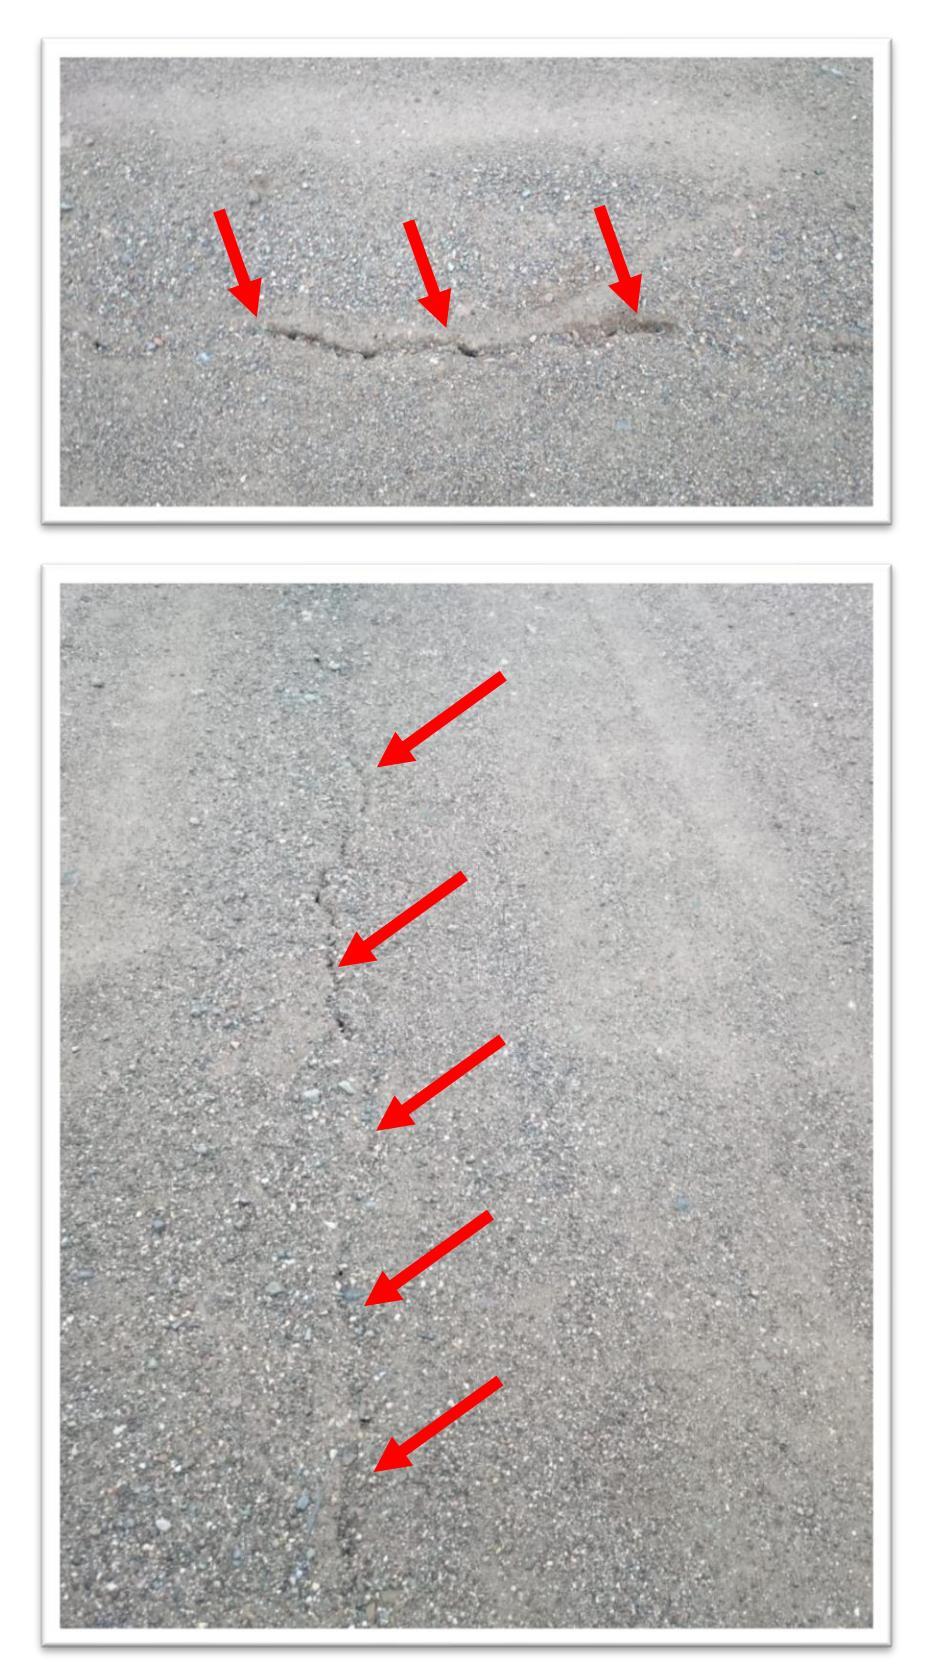
DSİ uzmanlarınca yapılan saha çalışmalarına dayanarak, Dedeyolu Barajı'nın kretinde görülen ve Şekil 4.100'de paylaşılan 8 mm'den dar boyuna çatlak dışında, barajlarda herhangi önemli bir hasarın gözlenmediği rapor edilmiştir.

Şekil 4.100 Dedeyolu Barajı kretinde boyuna çatlaklar (Fotoğraf: S. Aydın, DSİ)

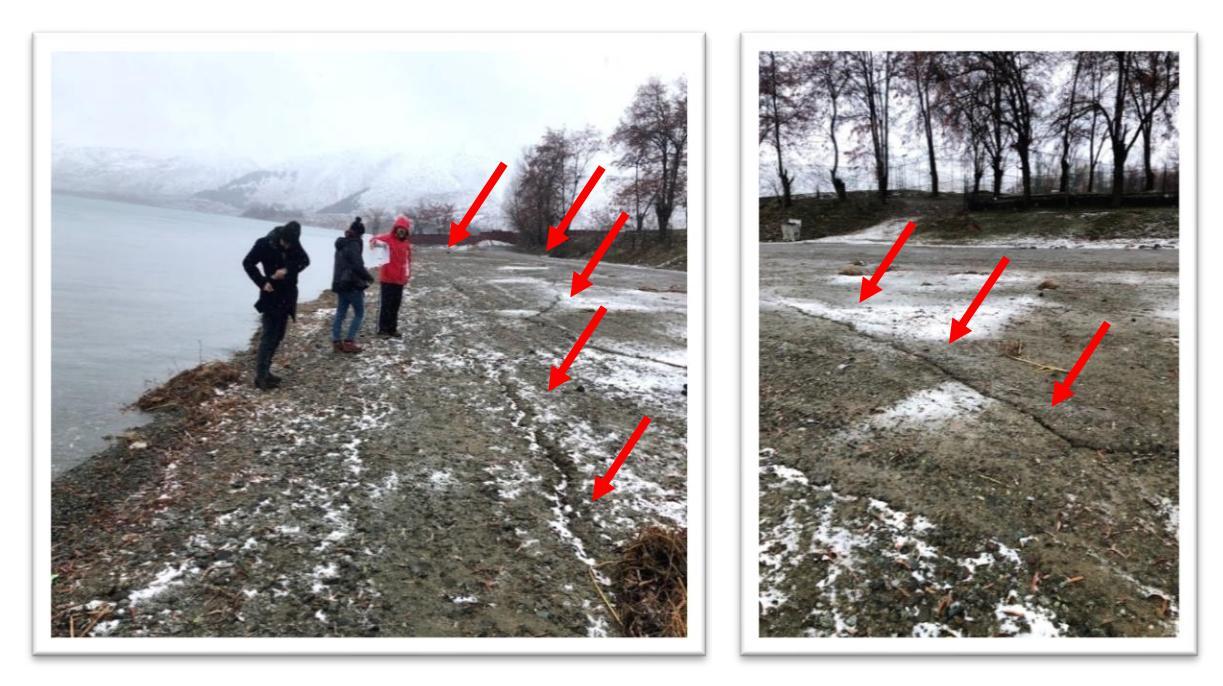
Şekil 4.105 Hazar Gölü kıyısında yanal yayılmadan dolayı oluşan deformasyonlar ve çatlaklar

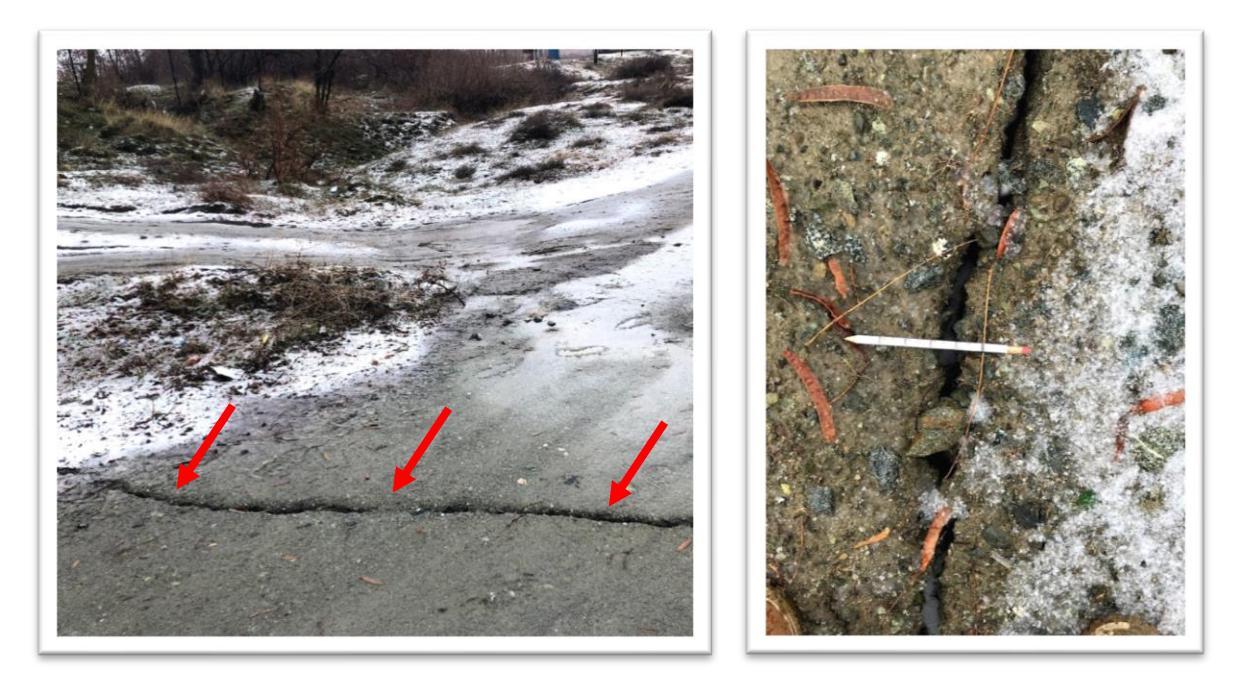
Şekil 4.106 Hazar Gölü kıyısında yanal yayılmadan dolayı oluşan deformasyonlar ve çatlaklar

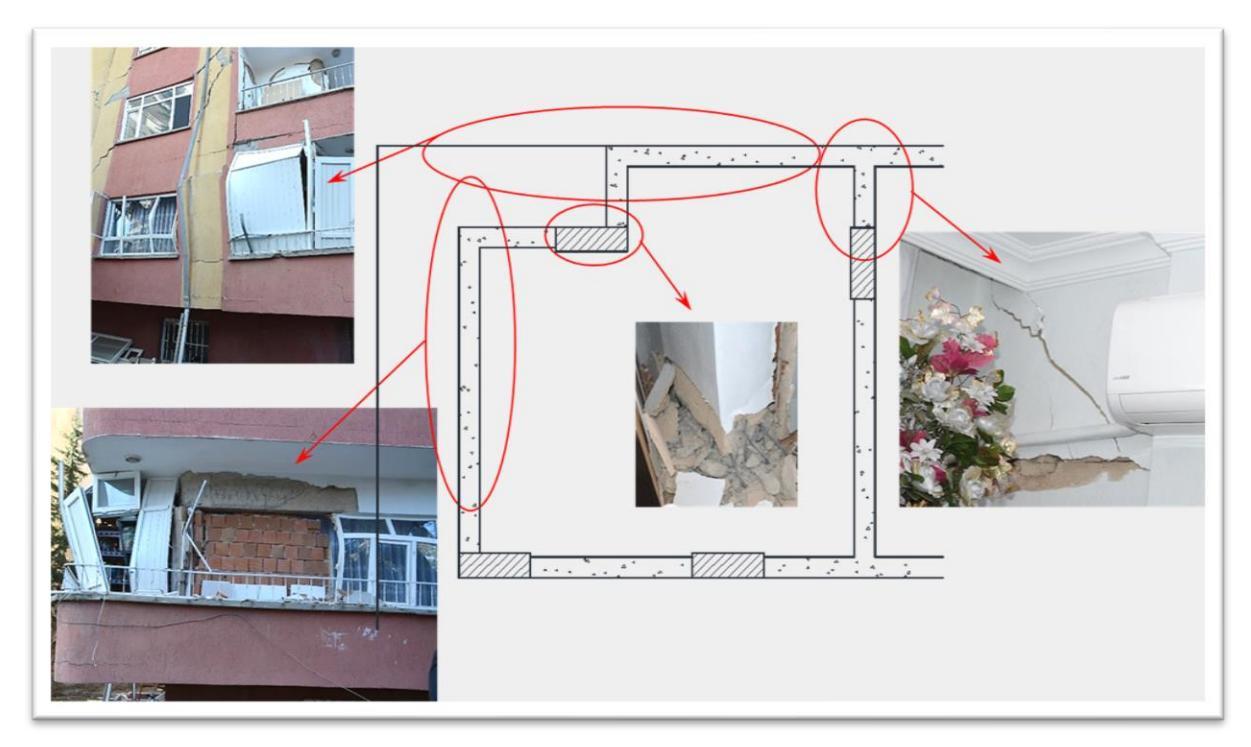
Düzensiz aks ve kiriş sistemine, incelenen tüm binalarda rastlanılmıştır. Şekil 5.3'te ilginç bir düzensizlik örneği verilmektedir. Şeklin solundaki konsol balkon döşemesi, konsol kirişe mesnetlenmiştir. Diğer bir deyişle konsol olan balkon döşemesini yine konsol olan kiriş taşımaktadır. Bunun sonucu olarak yapıda çok ağır hasar oluşmuştur.

Şekil 5.3 Taşıyıcı sistem düzensizliği

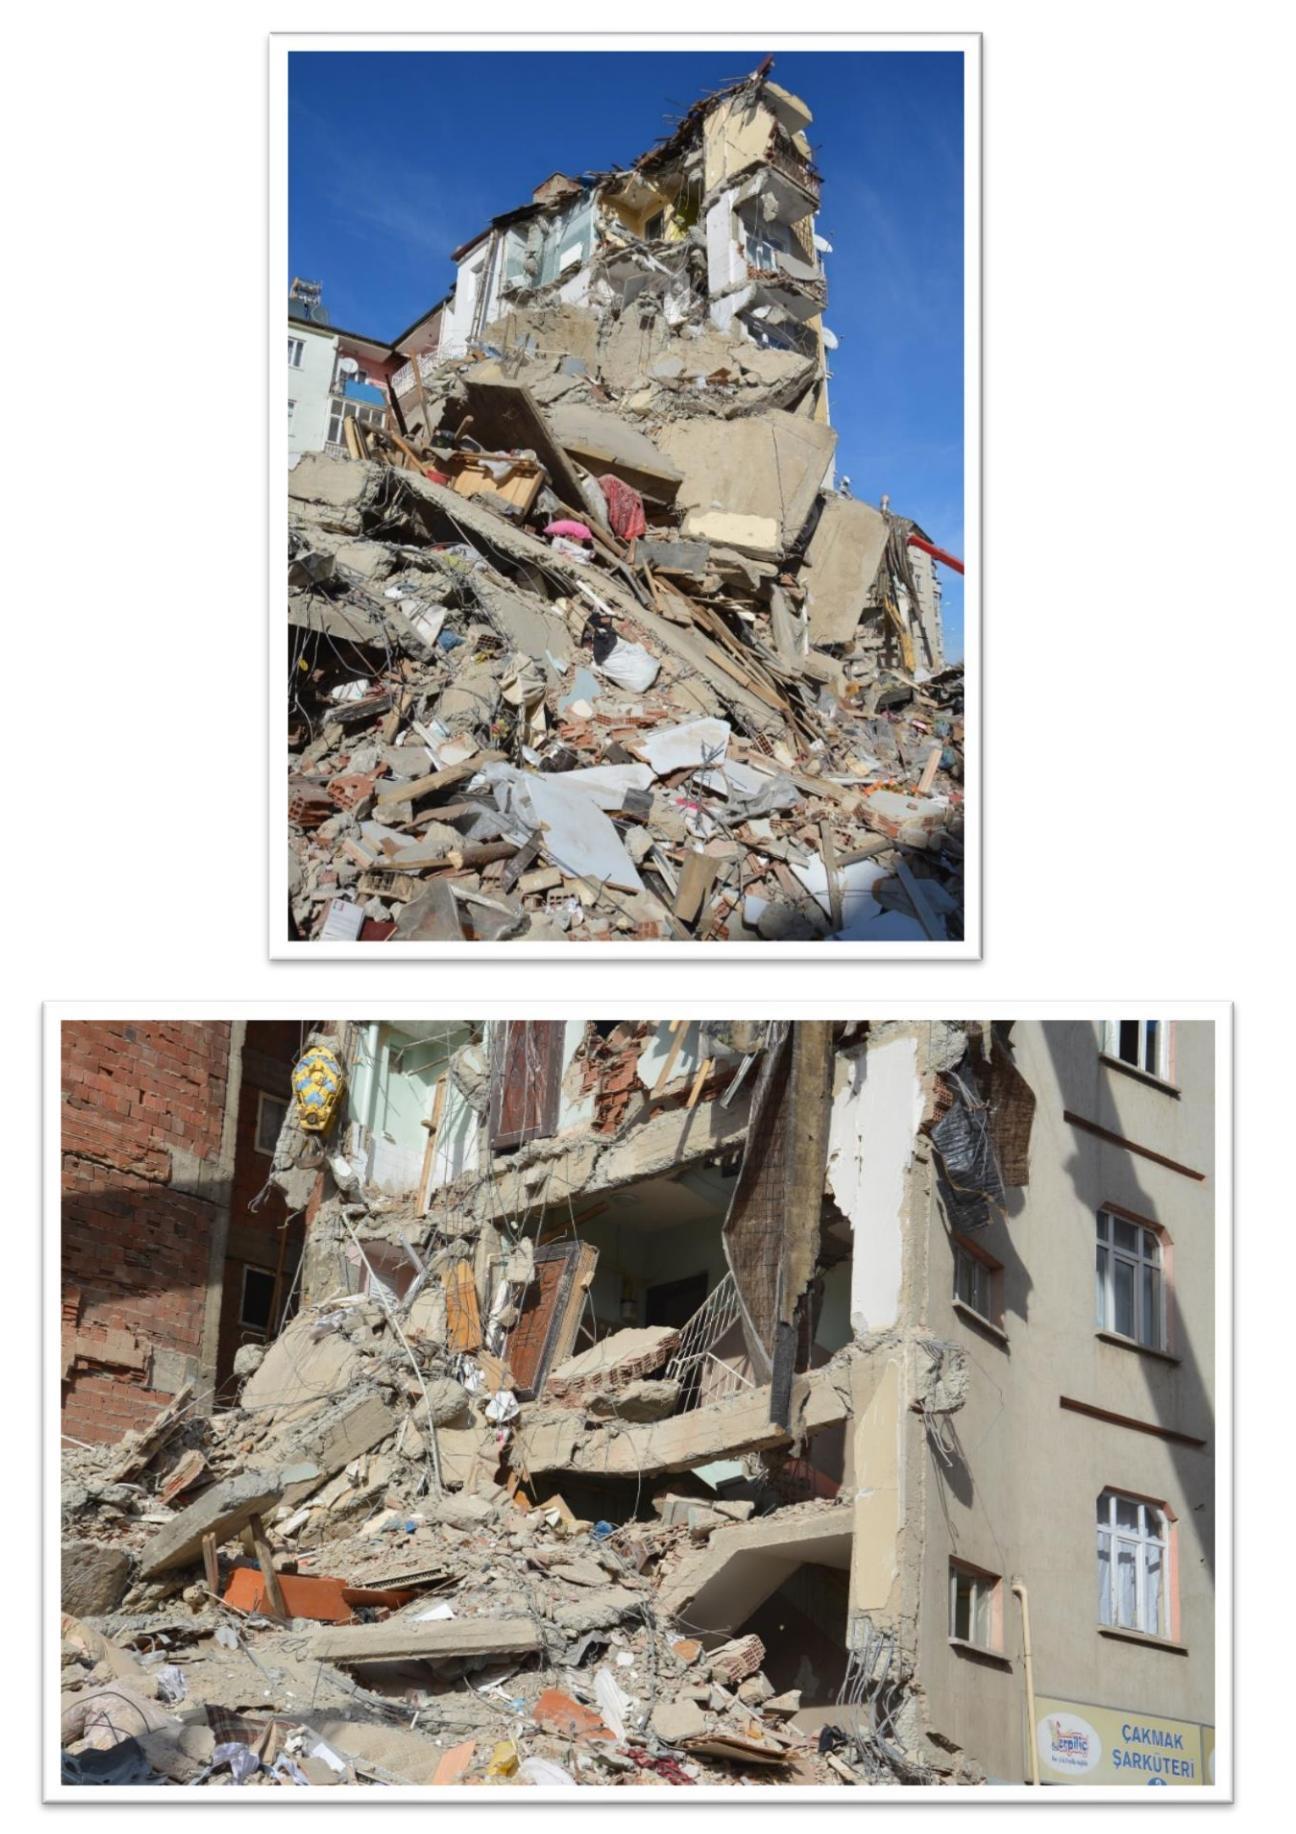
Şekil 5.6 Elâzığ merkezde toptan göçmüş binalar
