# 24 OCAK 2020 M<sub>W</sub> 6.8 ELÂZIĞ-SİVRİCE DEPREMİ SİSMİK ve YAPISAL HASARA İLİŞKİN SAHA GÖZLEMLERİ

RAPOR NO: ODTÜ/DMAM 2020-01

MART 2020 ANKARA

DEPREM MÜHENDİSLİĞİ ARAŞTIRMA MERKEZİ

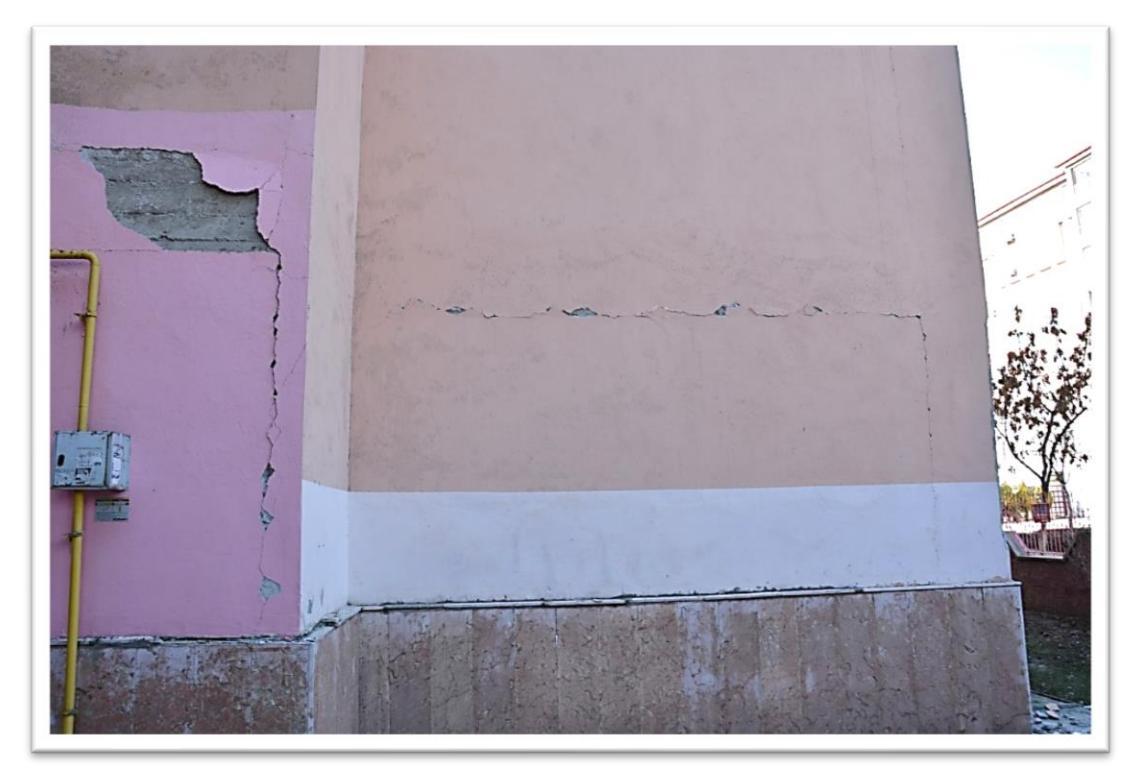
Şekil 5.7 Kiriş-kolon sınırında bölme duvar çatlağı, dış cephe

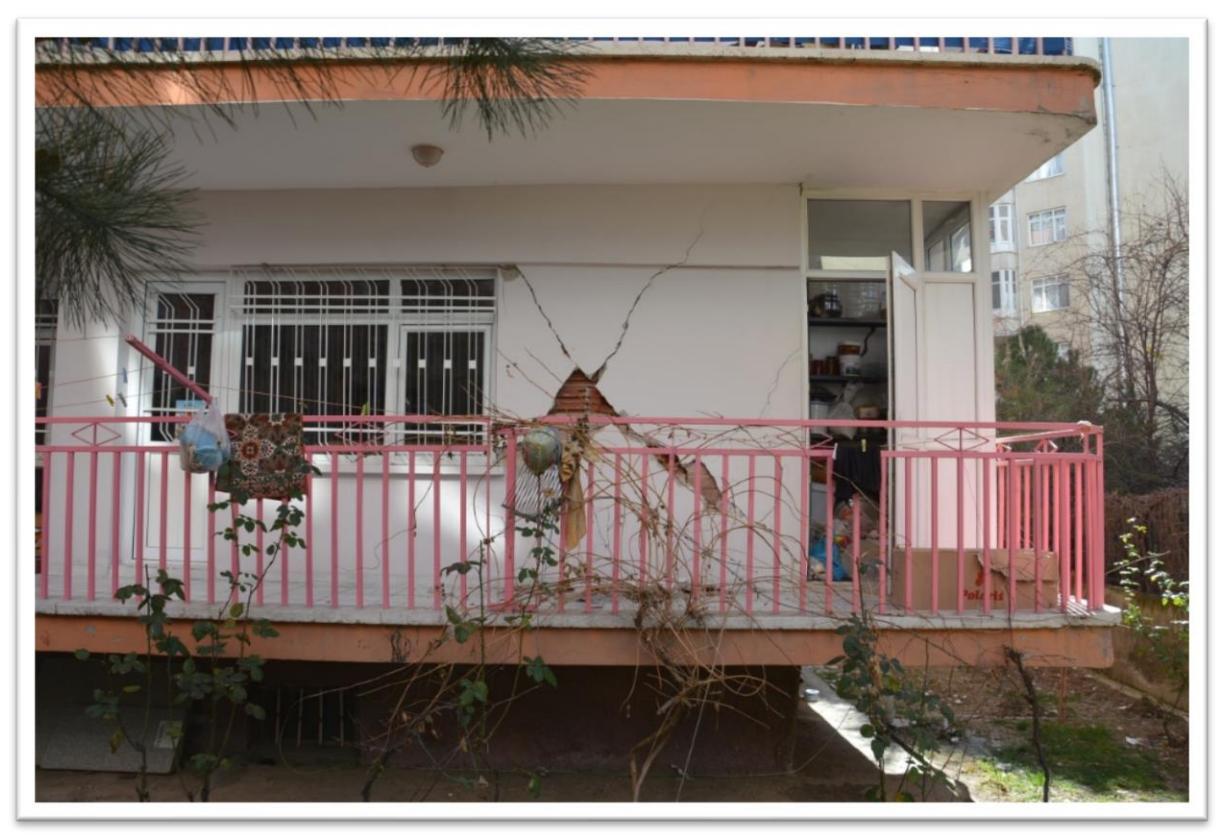
Şekil 5.8 Diyagonal bölme duvar çatlağı, dış cephe

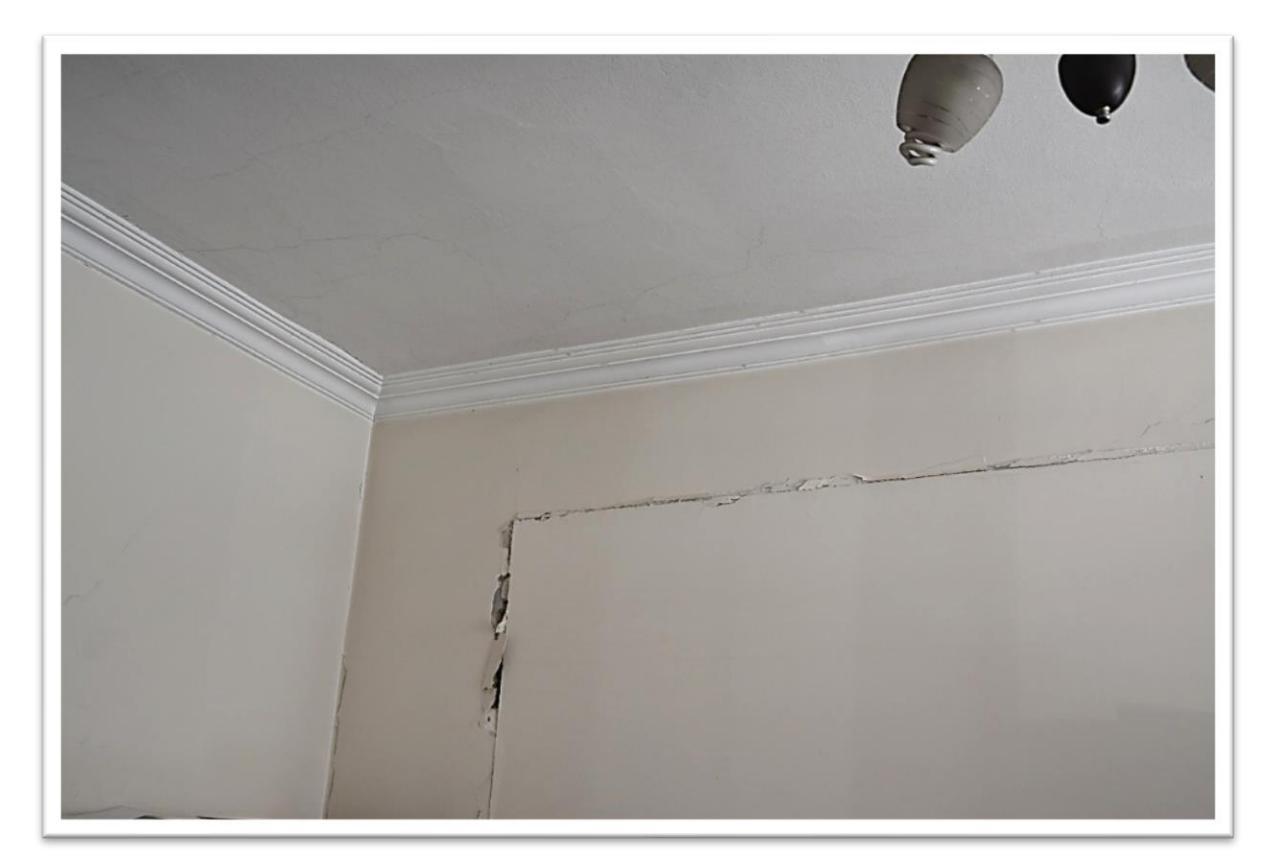
Şekil 5.9 Kiriş-kolon sınırında bölme duvar çatlağı, iç cephe

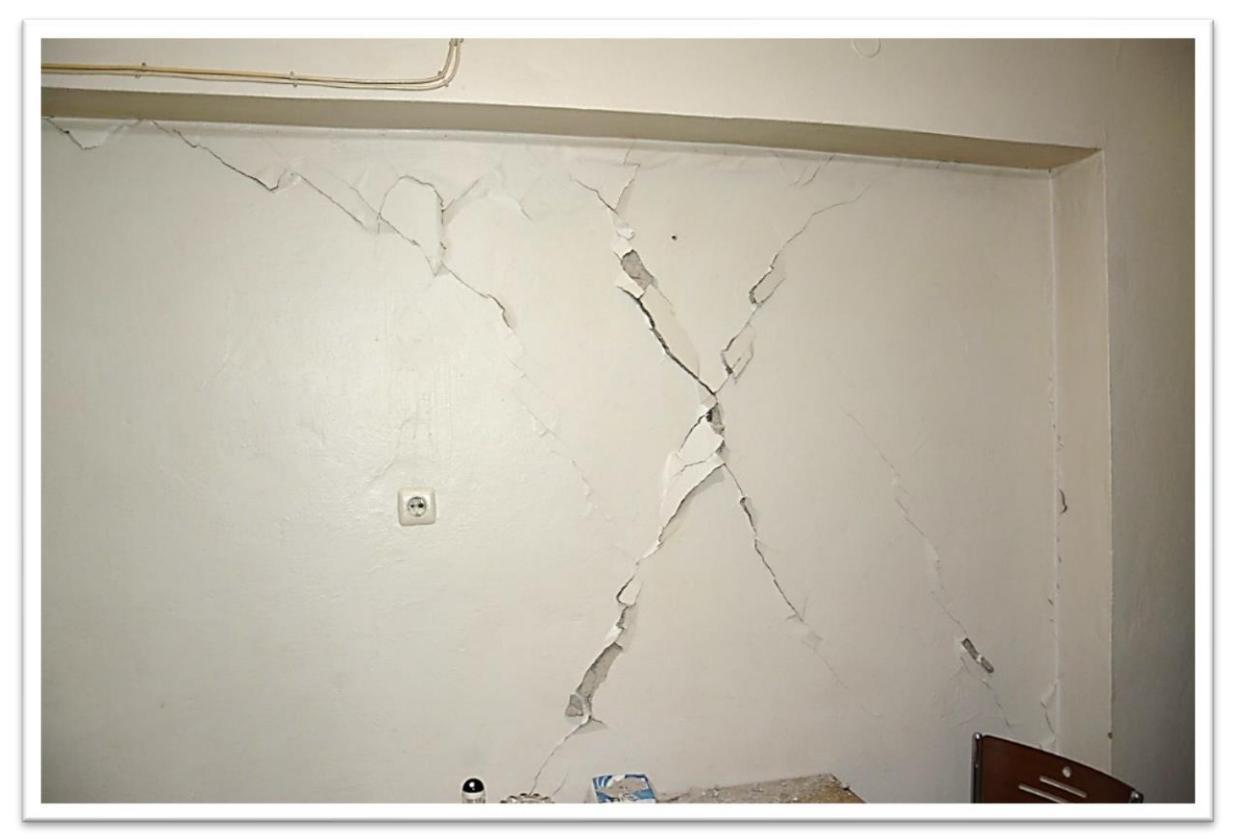
Şekil 5.10 Diyagonal bölme duvar çatlağı, iç cephe

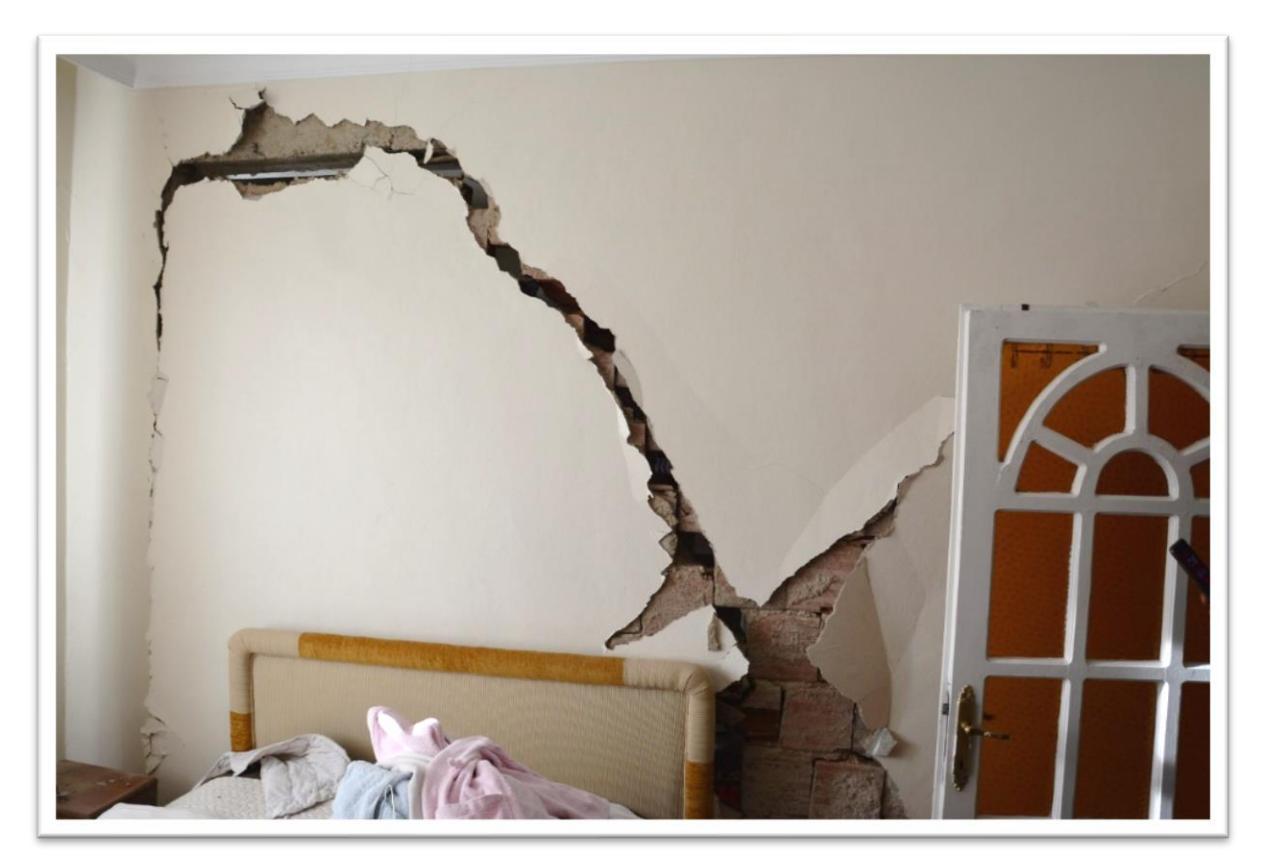
Şekil 5.11 Ağır diyagonal bölme duvar çatlağı

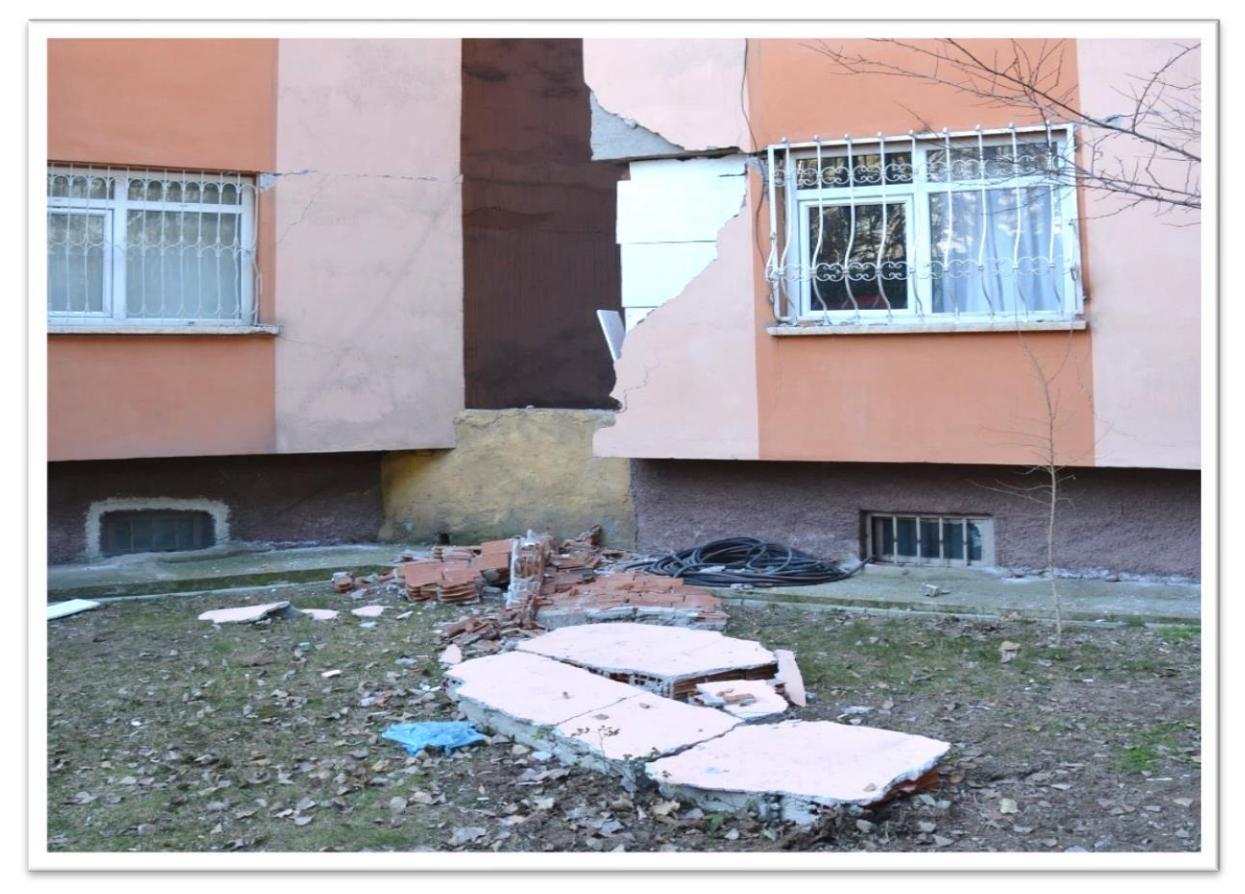
Şekil 5.12 Bölme duvar düşmesi

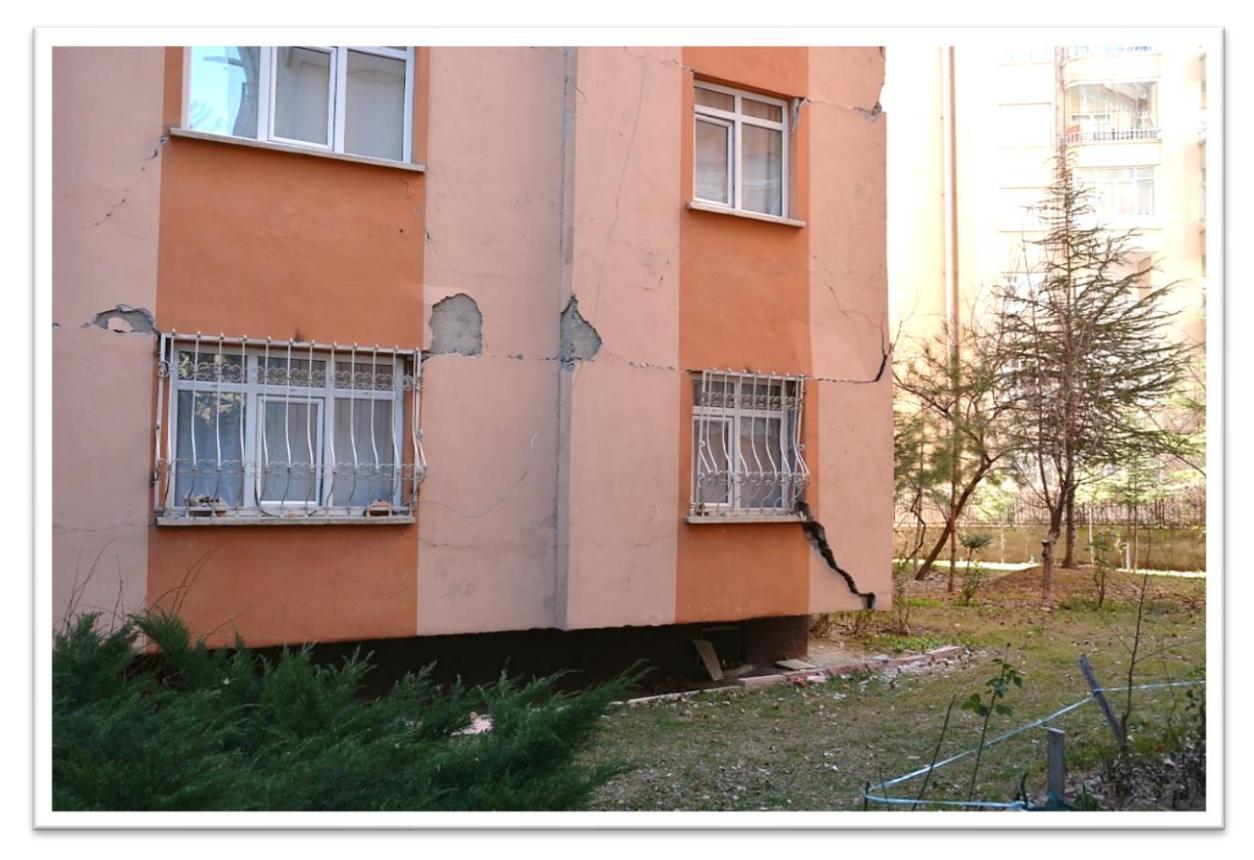
Şekil 5.14 Ağır çıkma hasarları

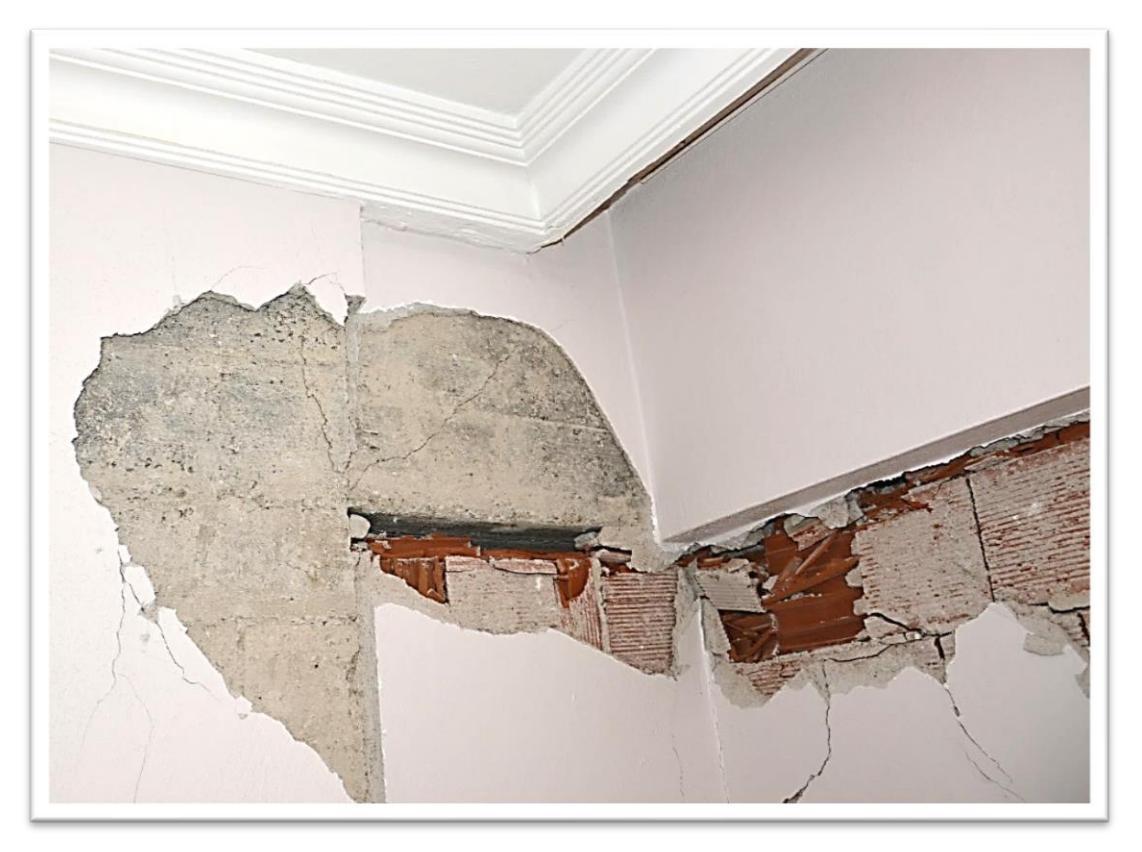
Ağır çıkmalardaki hasarlar sadece bölme duvarlarla sınırlı kalmamakta yapısal sisteme de intikal etmektedir. Çıkmalardaki kirişlerde deprem sonrası eğilme ve kesme çatlakları sık rastlanılan hasar türlerindendir (Şekil 5.16).

Şekil 5.16 Ağır çıkmalarda konsol kiriş hasarı

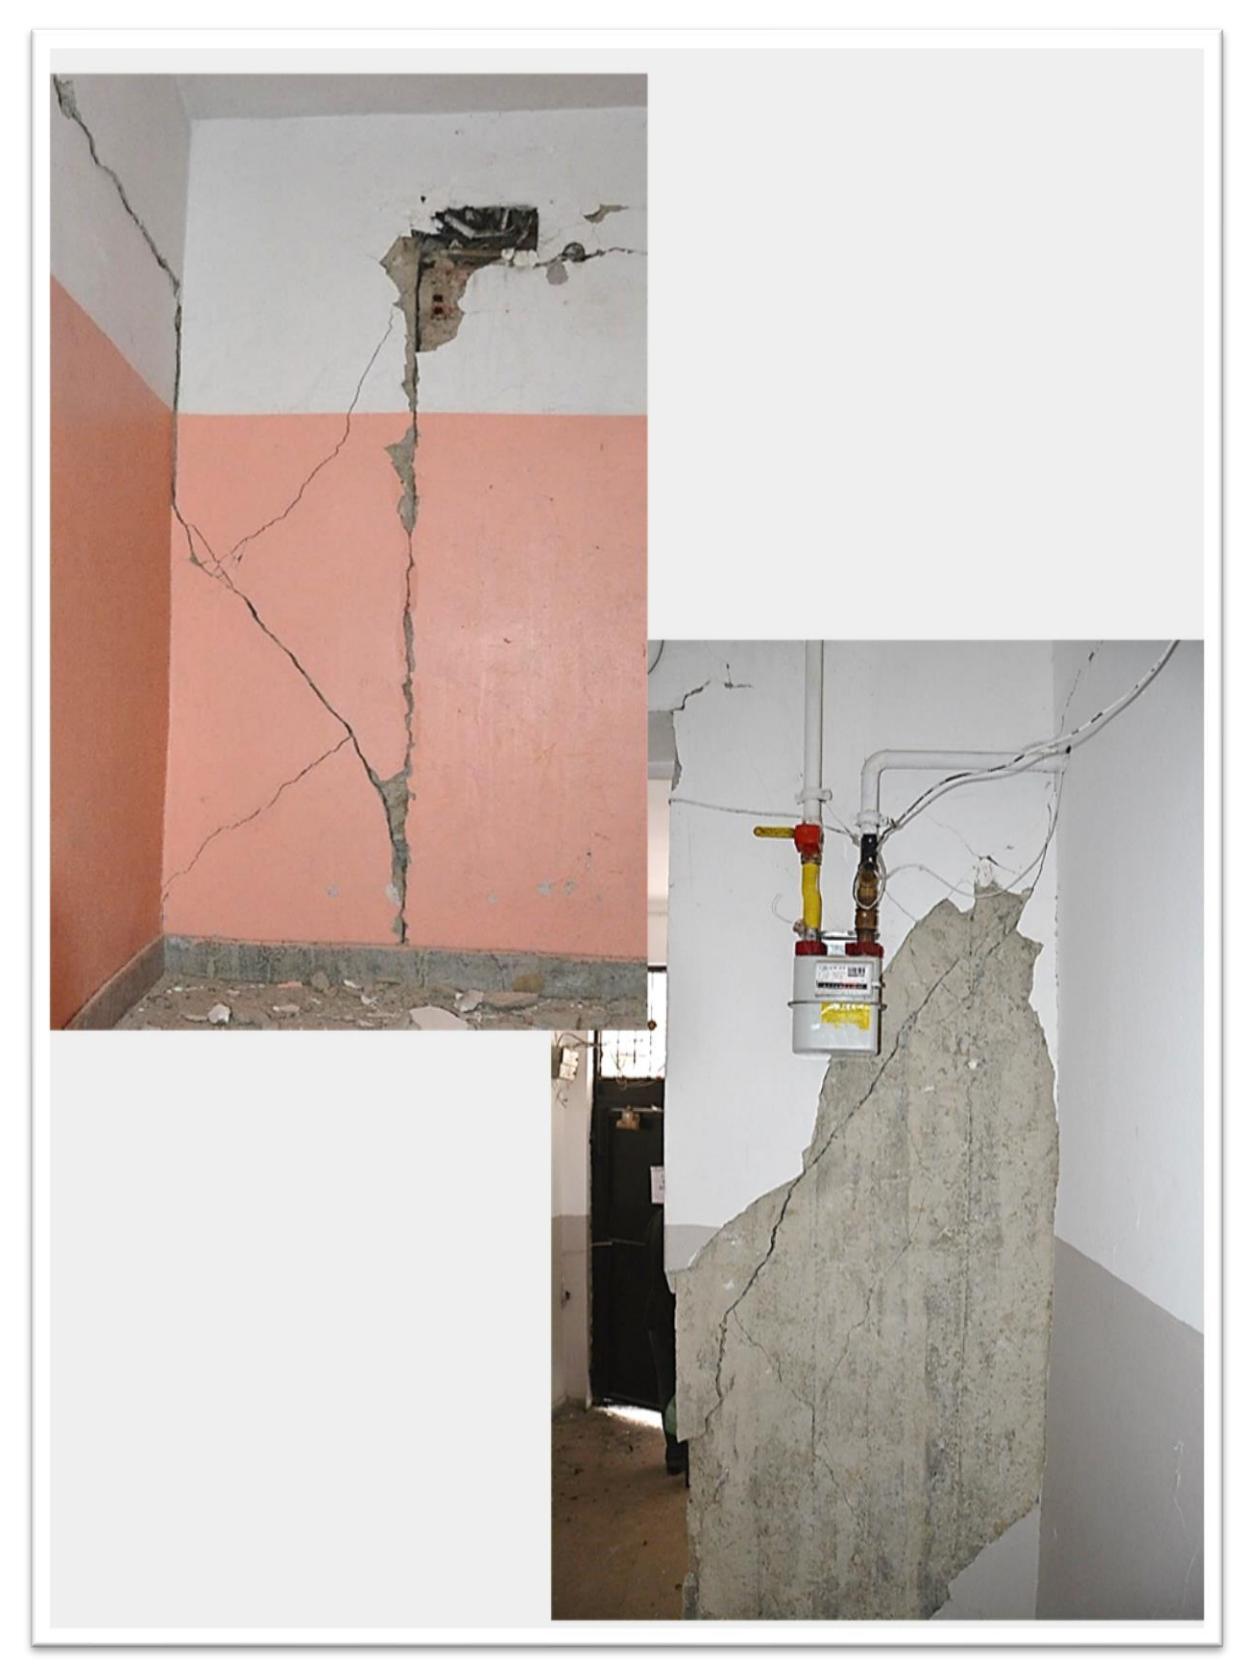
Şekil 5.18 Kolonda kesme hasarı

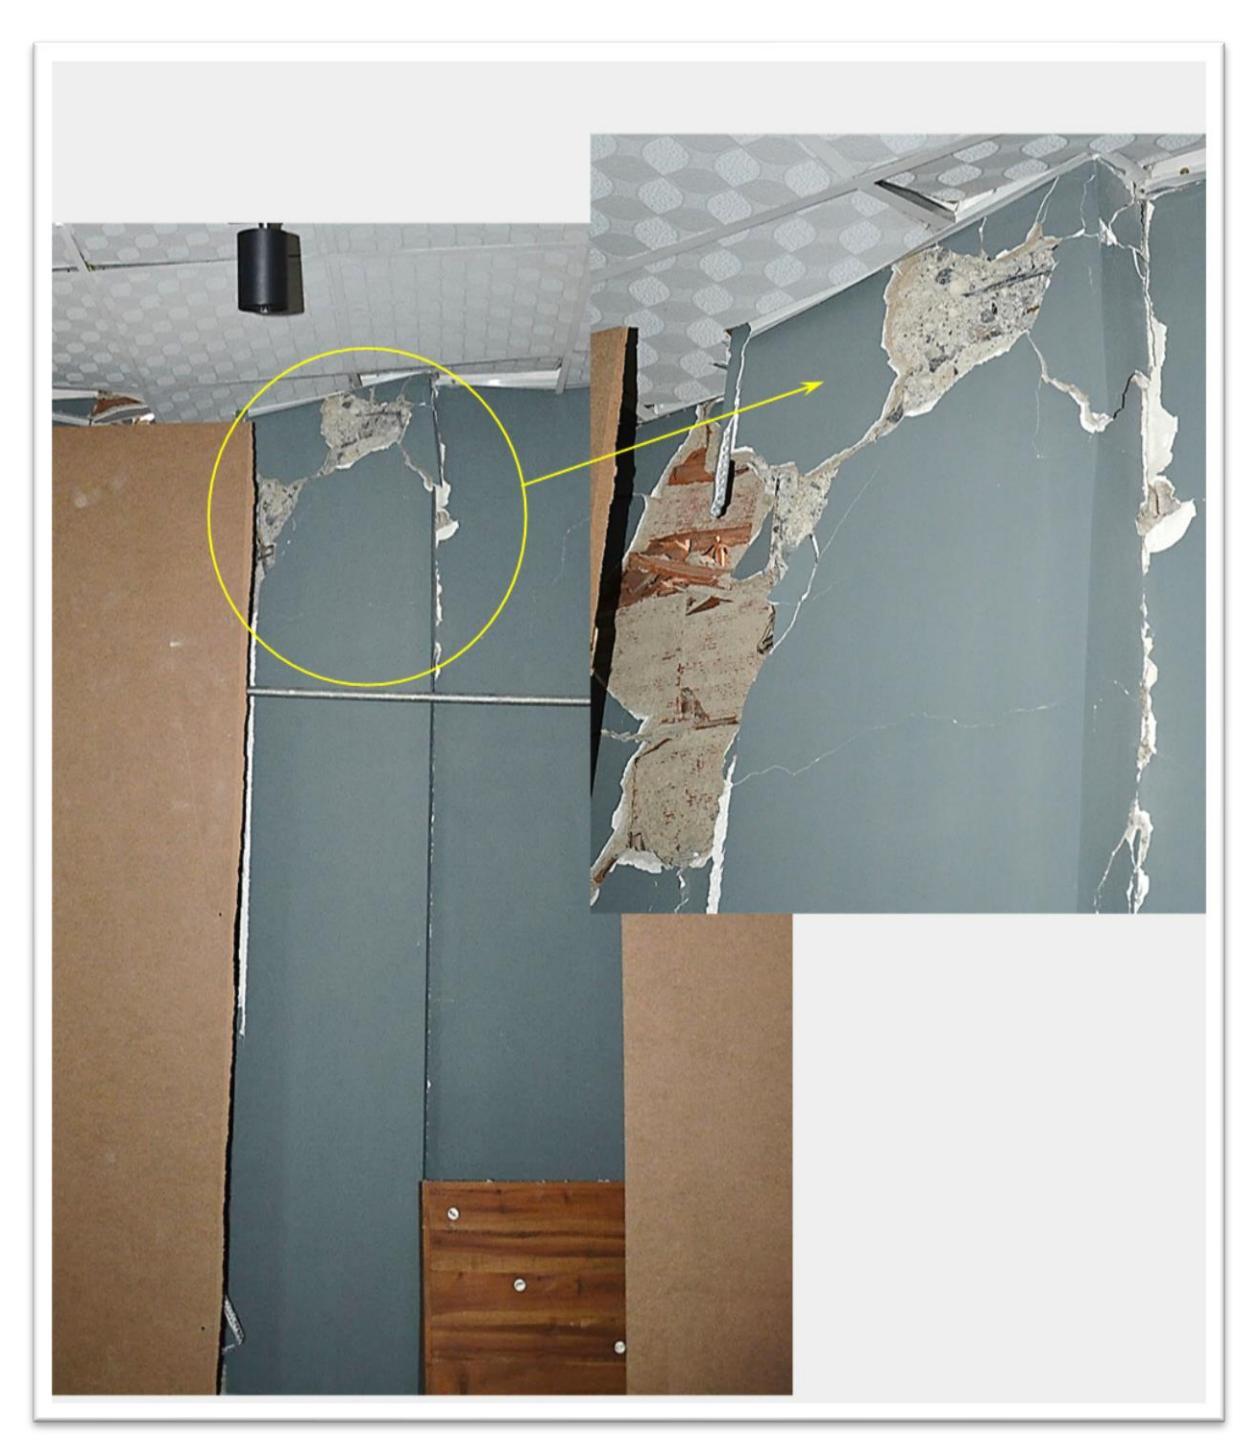
Şekil 5.19 Kolon üst ucunda mafsallaşma

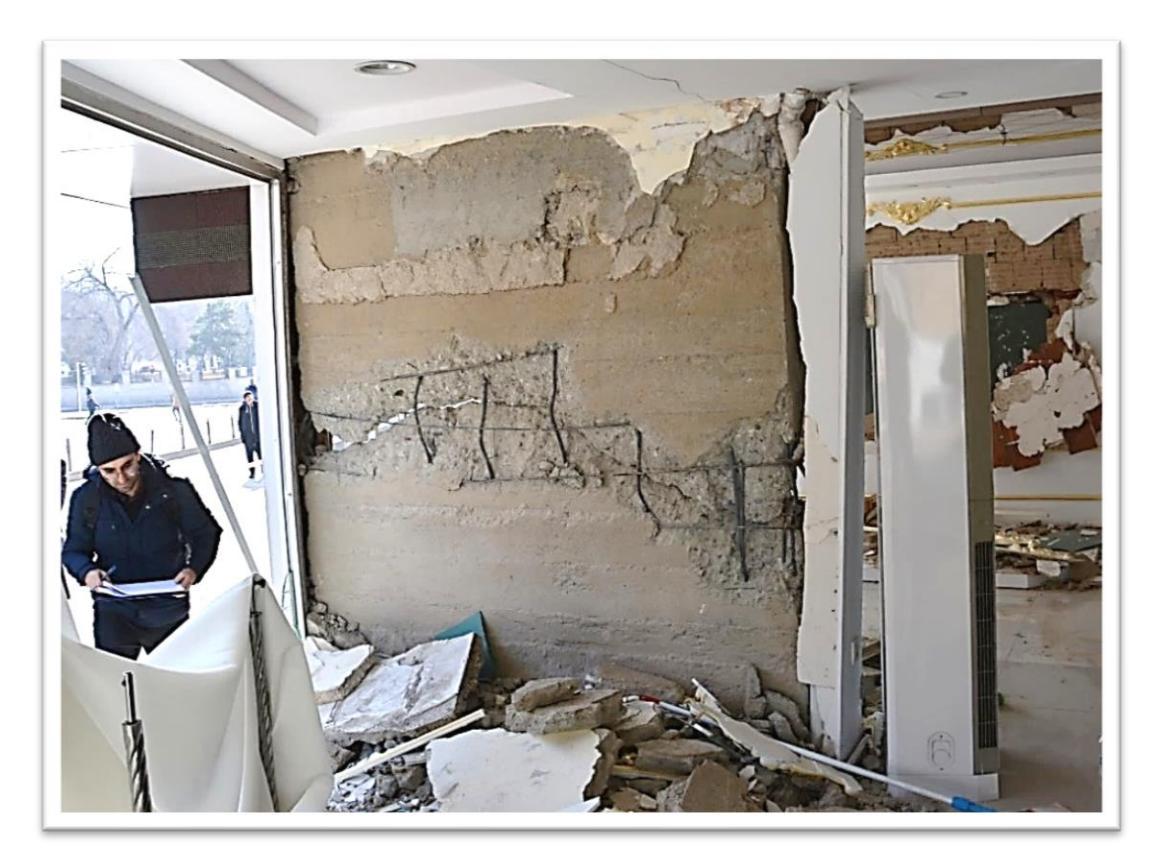
Şekil 5.21 Perde duvar hasarı 136

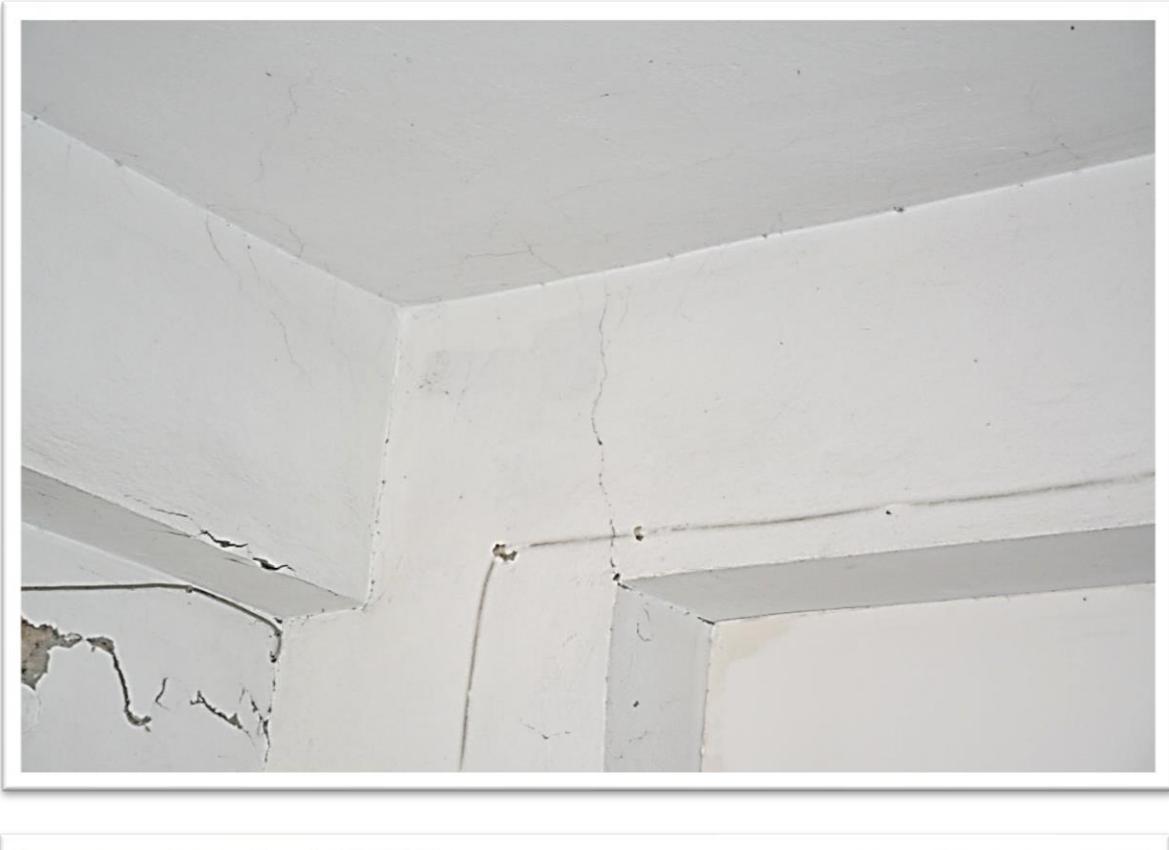
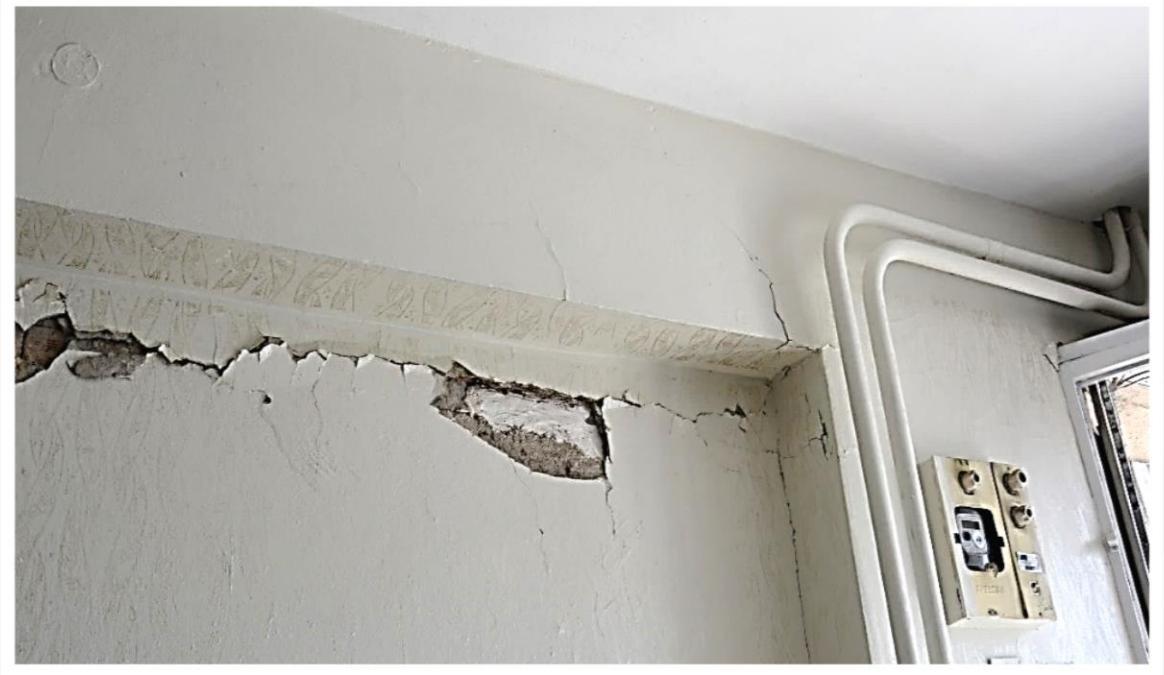
Şekil 5.22 Kiriş eğilme çatlakları

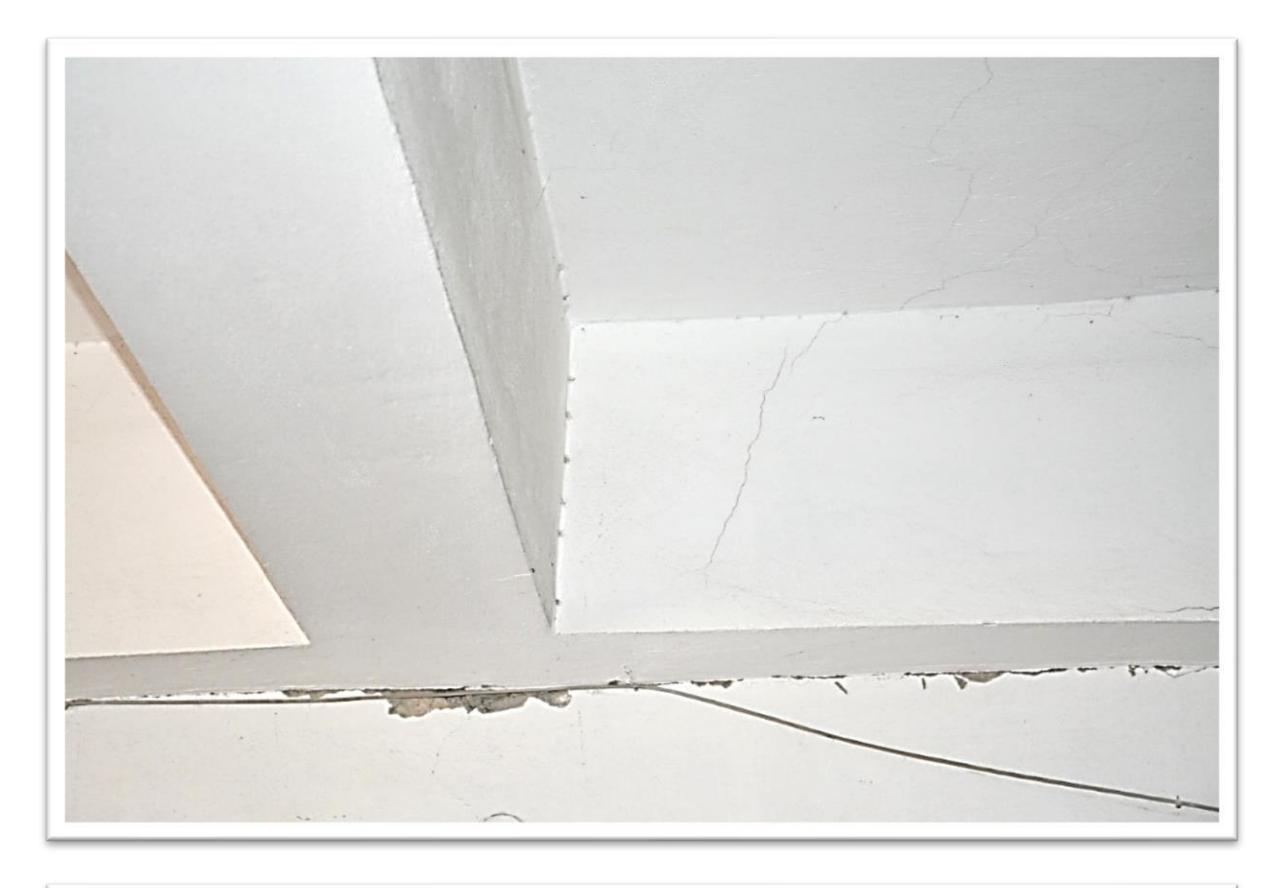
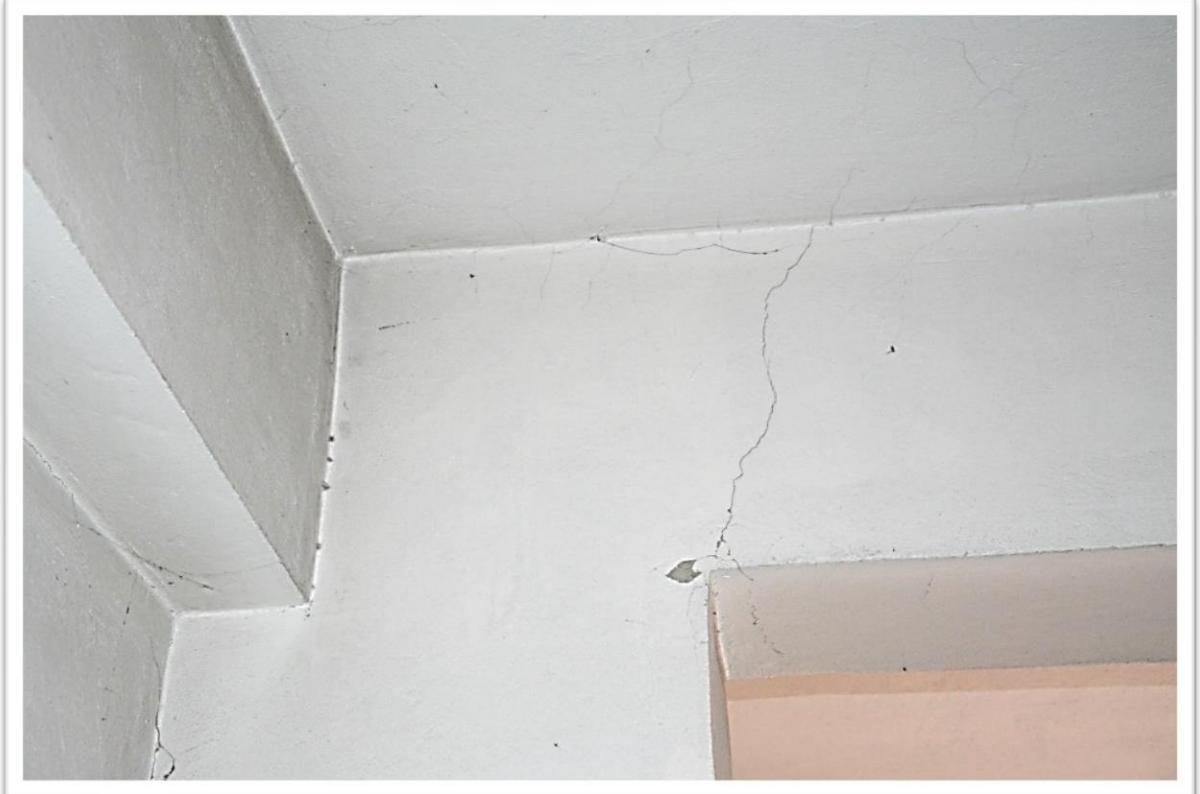
Şekil 5.23 Kiriş çatlakları

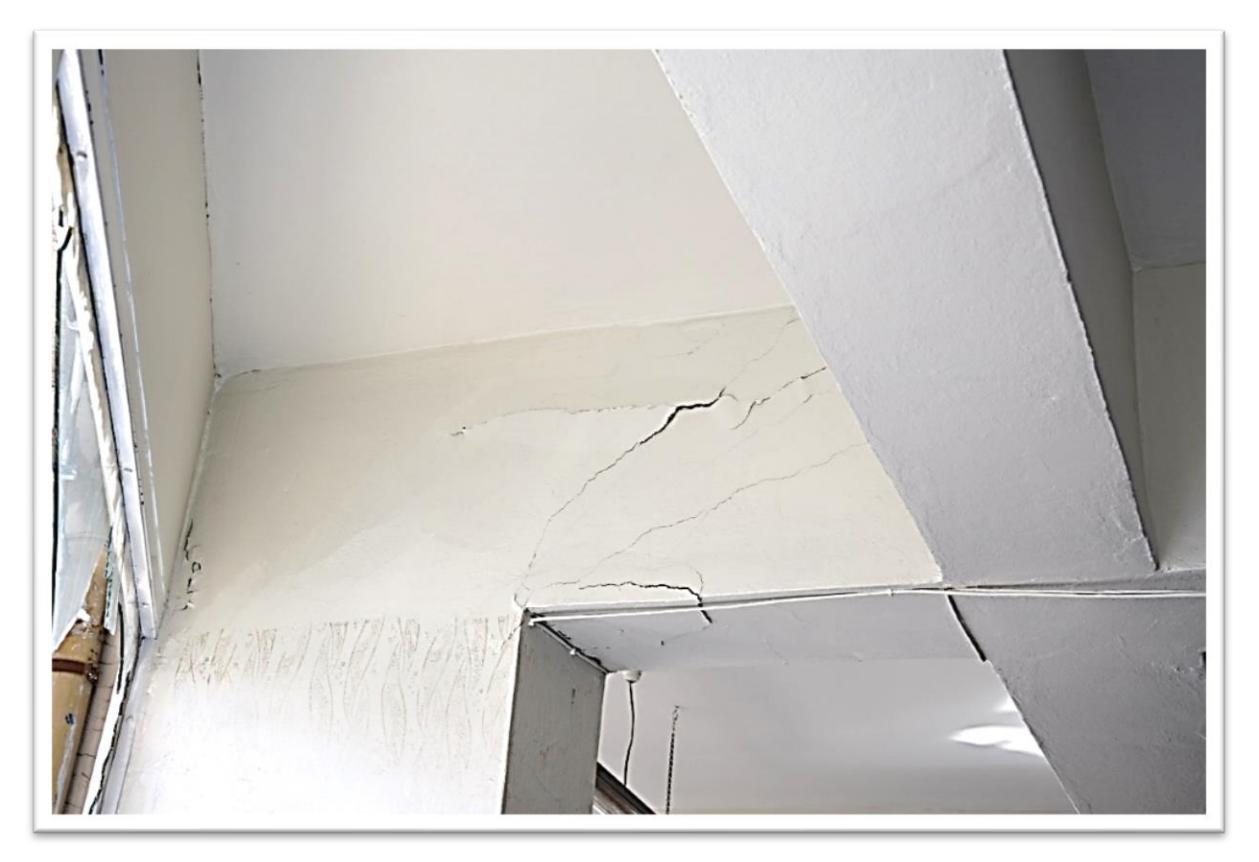
Şekil 5.24 Kiriş kesme çatlakları

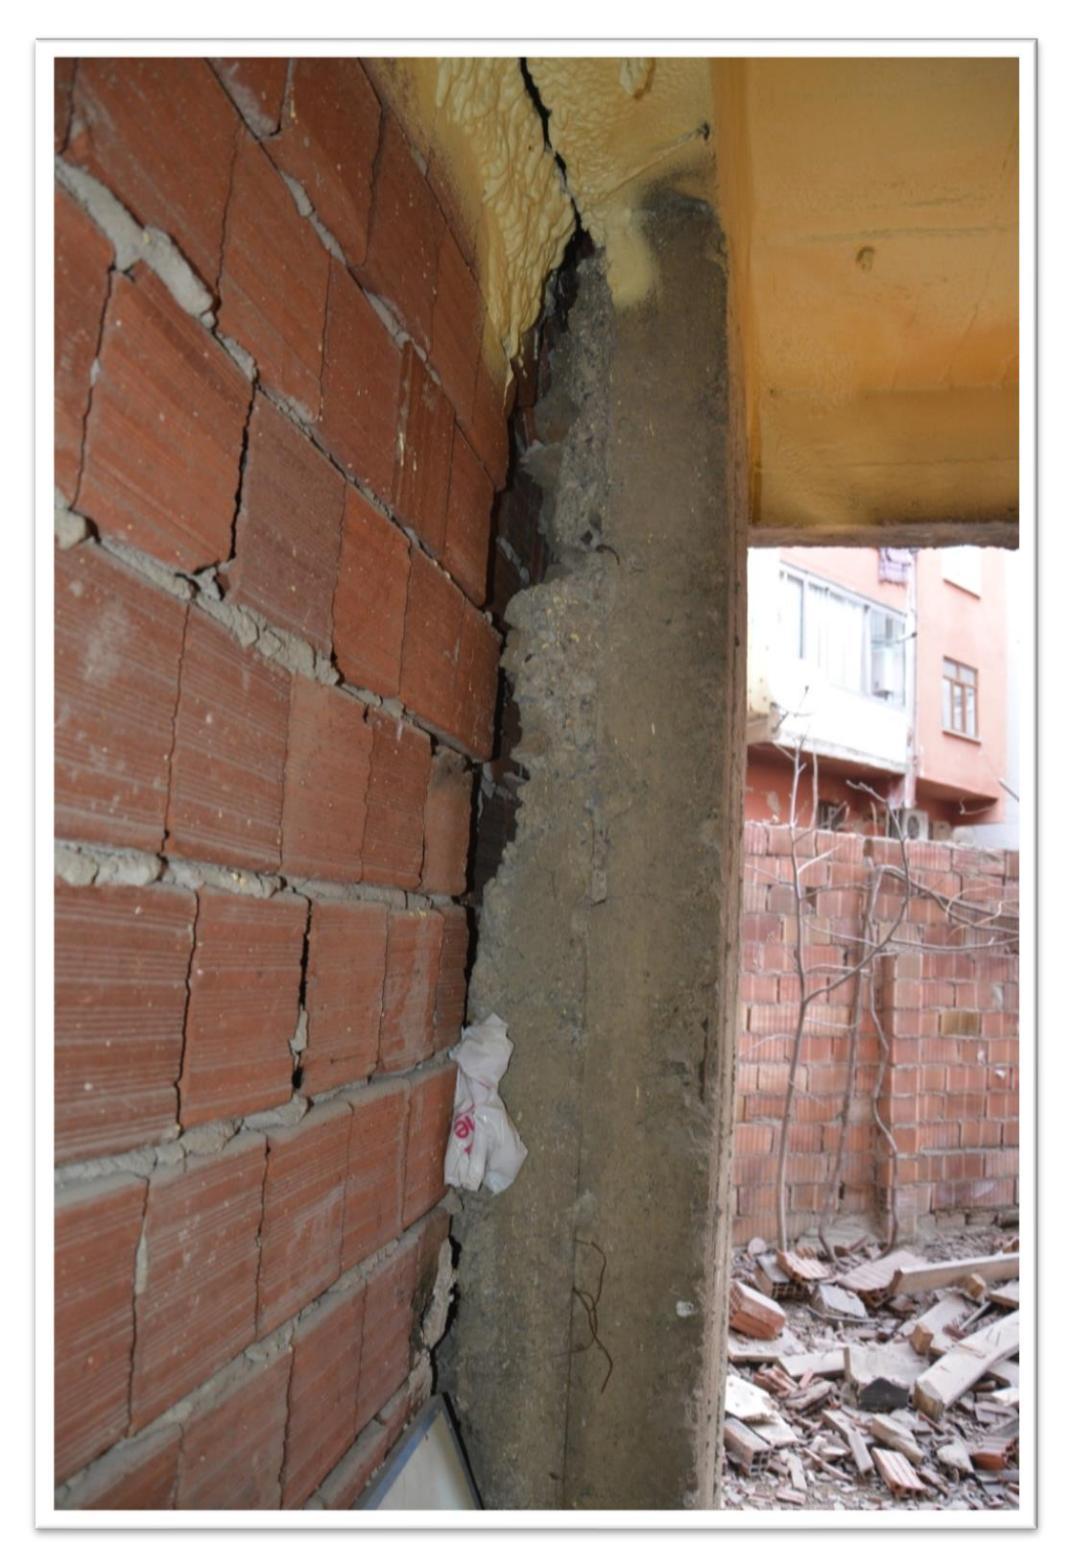
Şekil 5.25 Kalıpsız dökülmüş kolon betonu

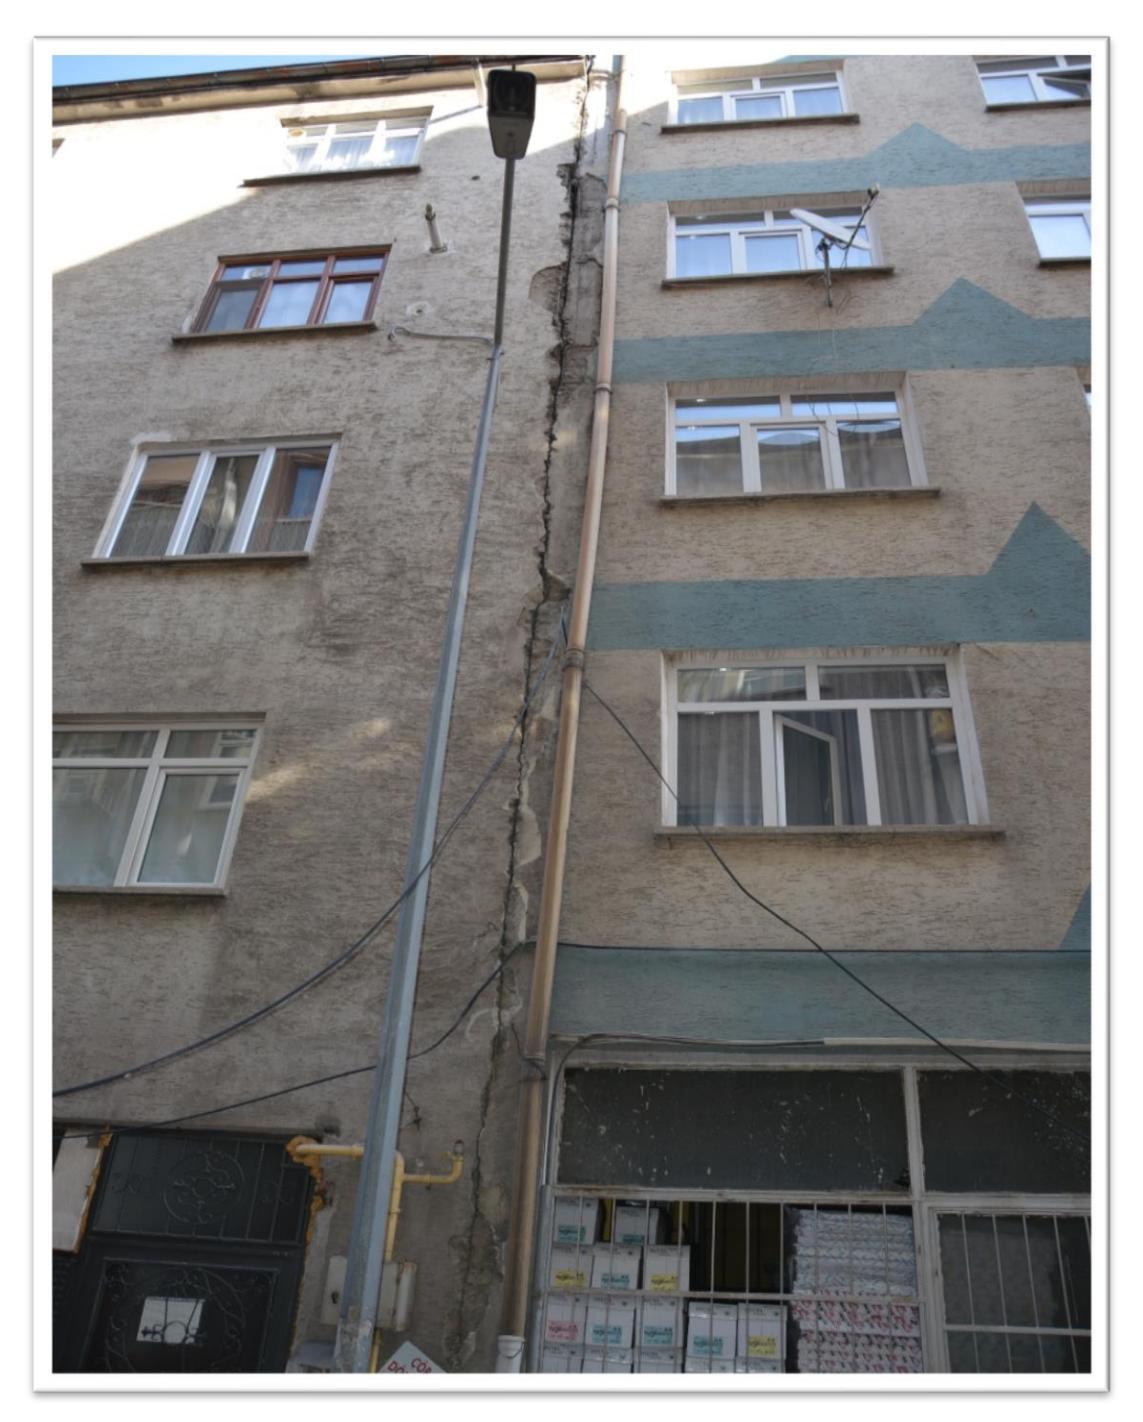
Şekil 5.26 Bitişik nizam bina hasarı

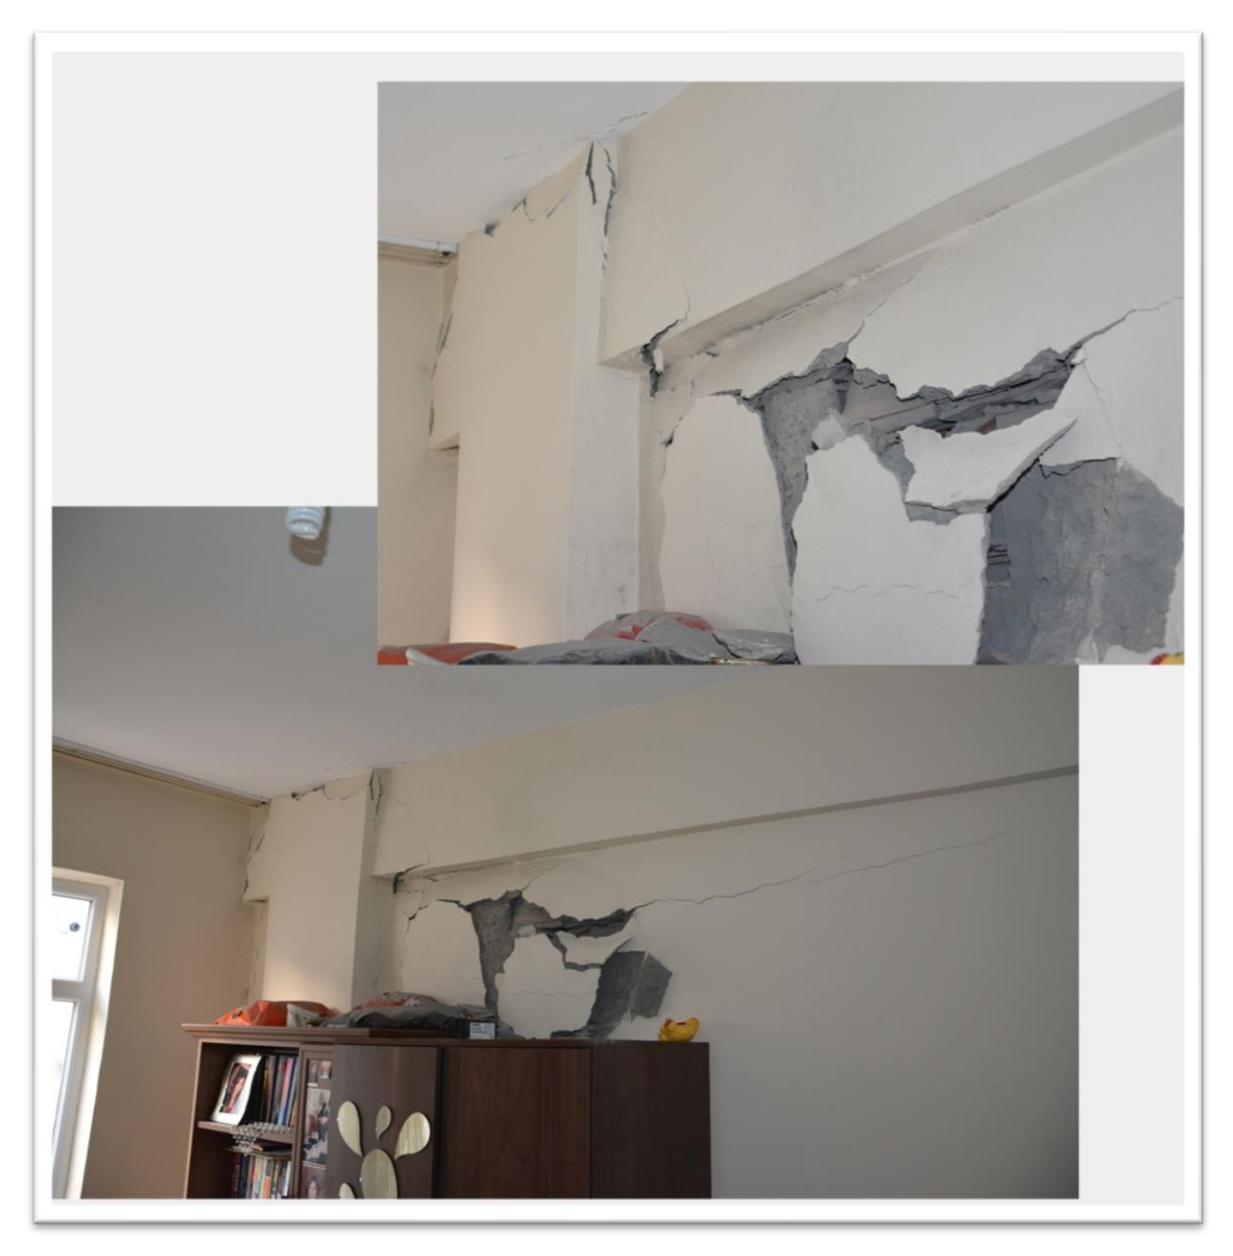
Şekil 5.27 Çekiçleme hasarı
