# 24 OCAK 2020 M<sub>W</sub> 6.8 ELÂZIĞ-SİVRİCE DEPREMİ SİSMİK ve YAPISAL HASARA İLİŞKİN SAHA GÖZLEMLERİ

RAPOR NO: ODTÜ/DMAM 2020-01

MART 2020 ANKARA

DEPREM MÜHENDİSLİĞİ ARAŞTIRMA MERKEZİ

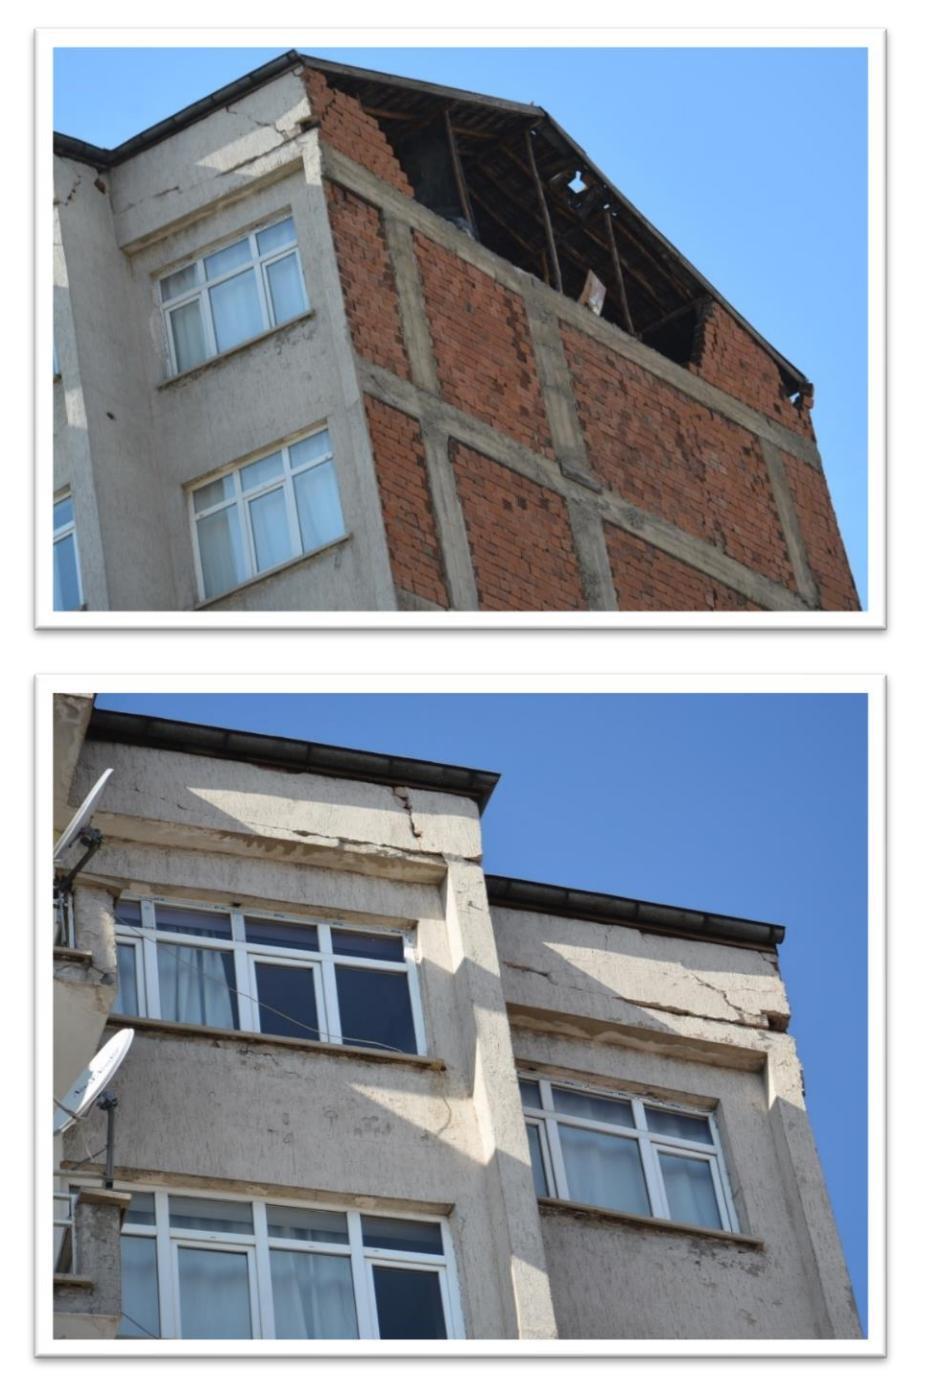
Şekil 5.28 Kalkan duvar ve parapet duvar hasarları

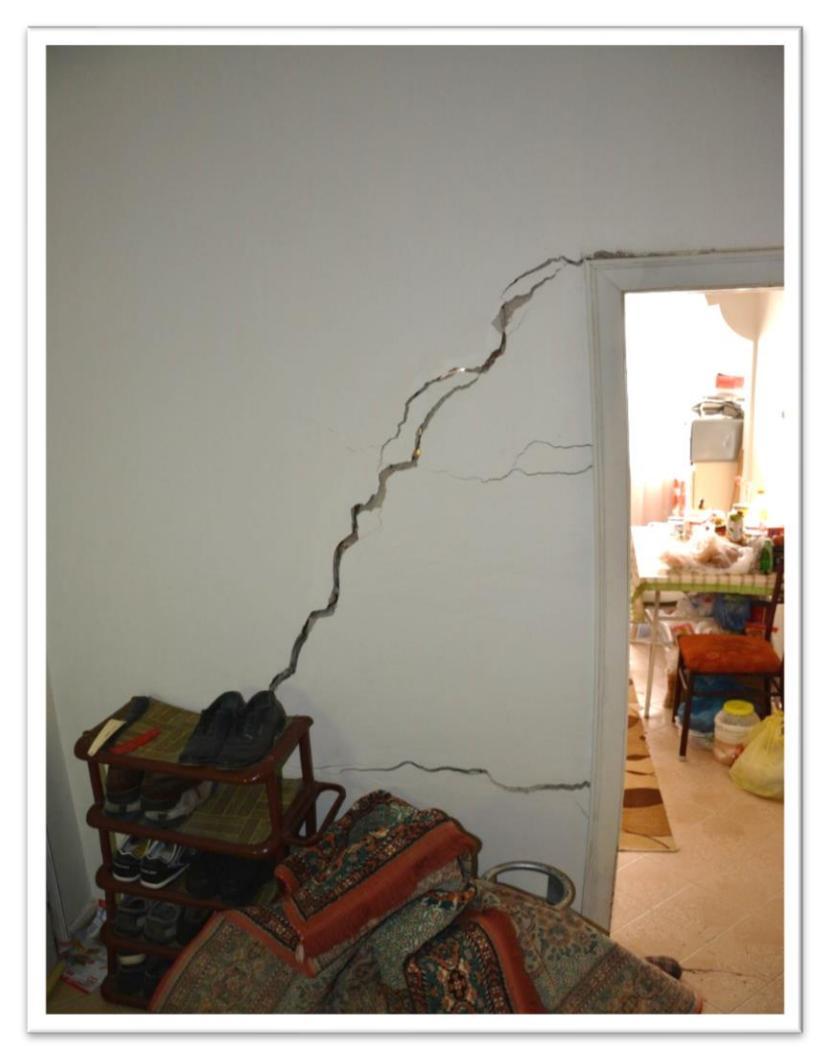
Şekil 5.30 Zemin çökmesi kaynaklı duvar hasarı 144

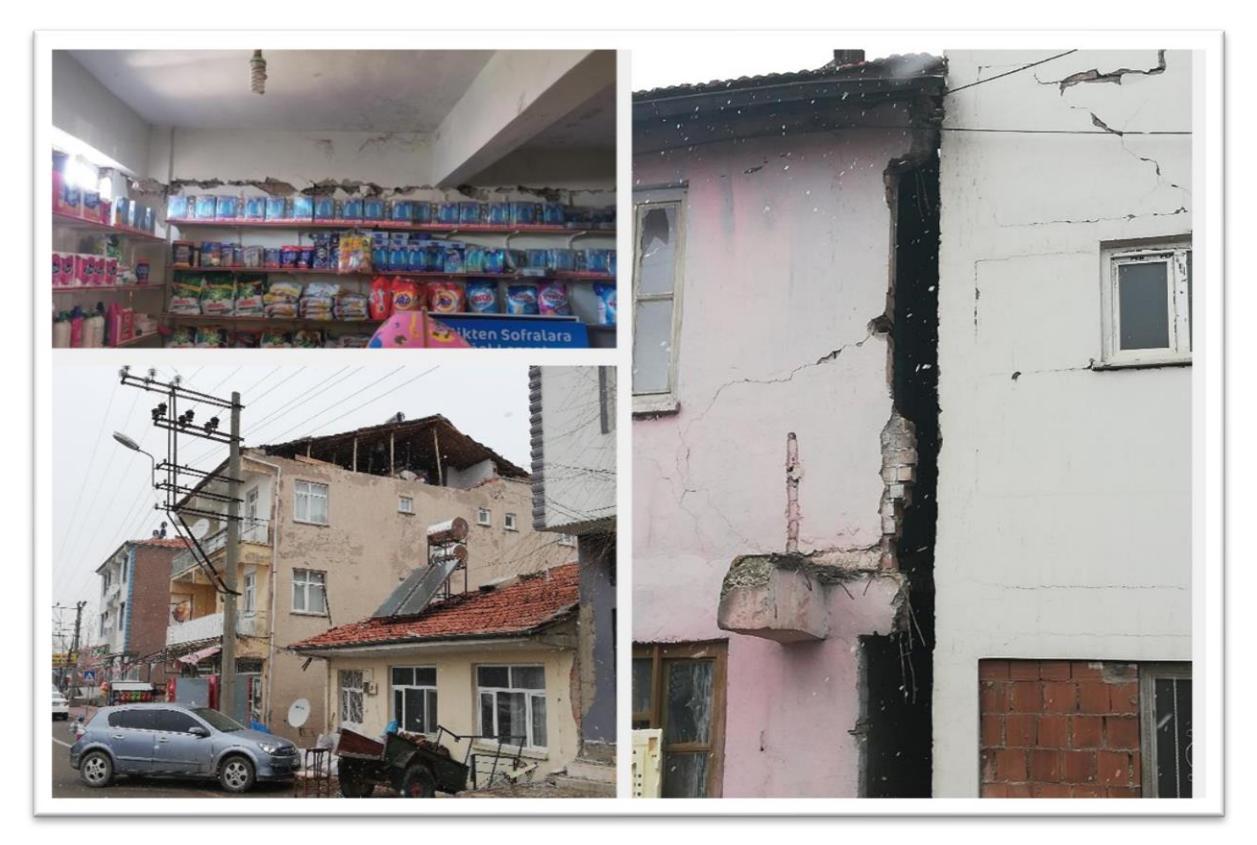
Şekil 6.4 Sivrice ilçesinde hasar görmüş yapılardan fotoğraflar

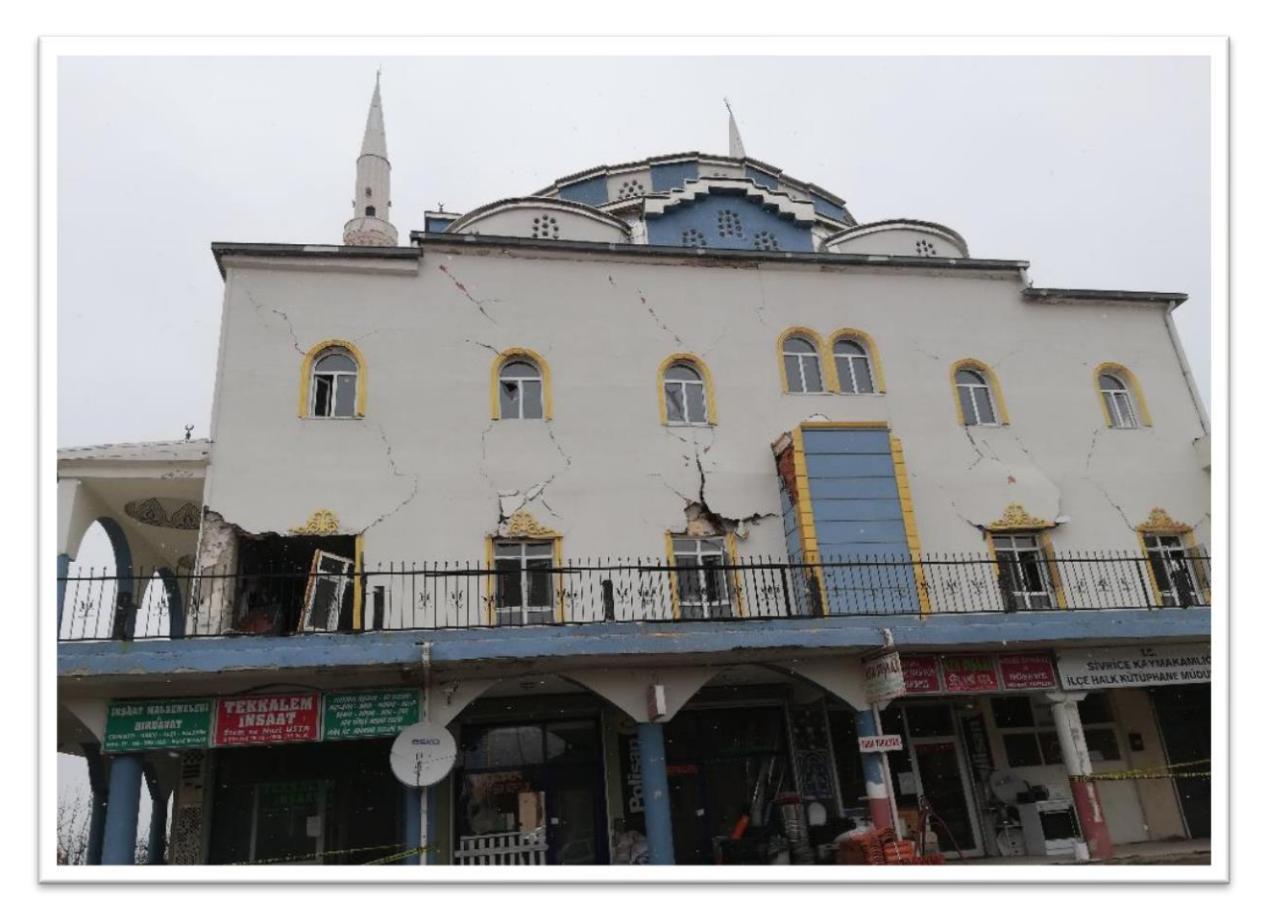
Şekil 6.5 Deprem esnasında ağır hasar görmüş olan Sivrice Merkez Camii

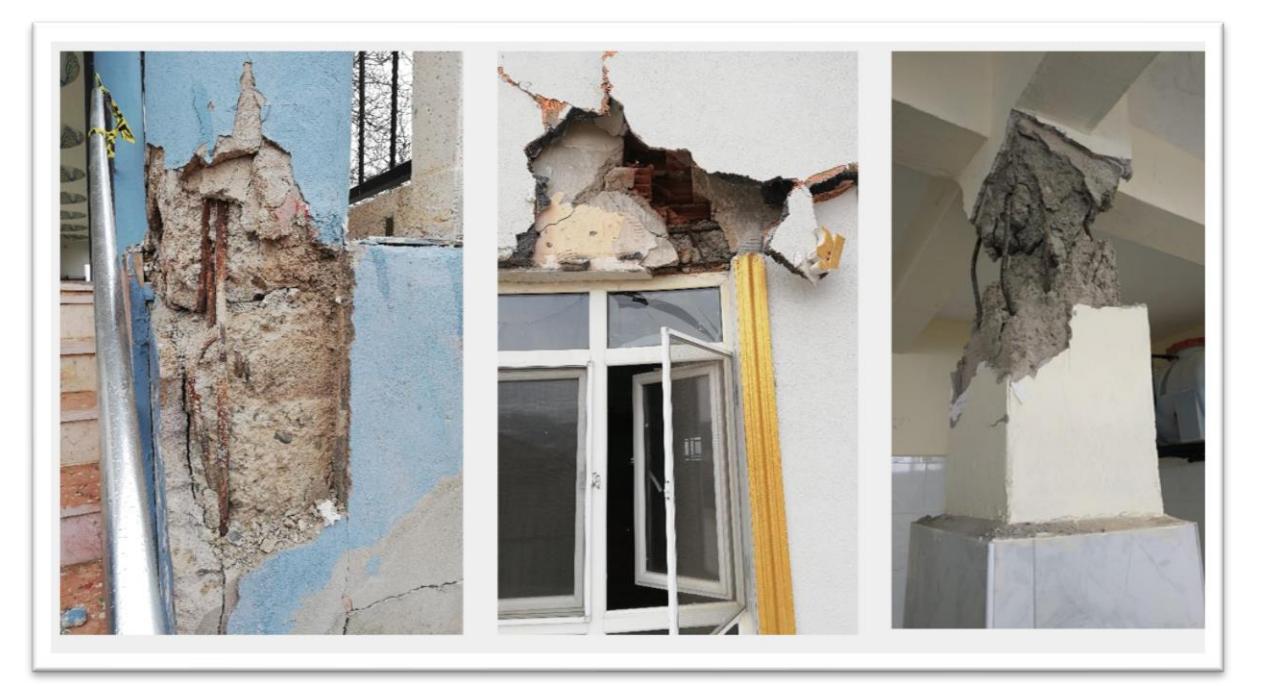
Şekil 6.6 Sivrice Merkez Camii'nde tespit edilen hasarlar

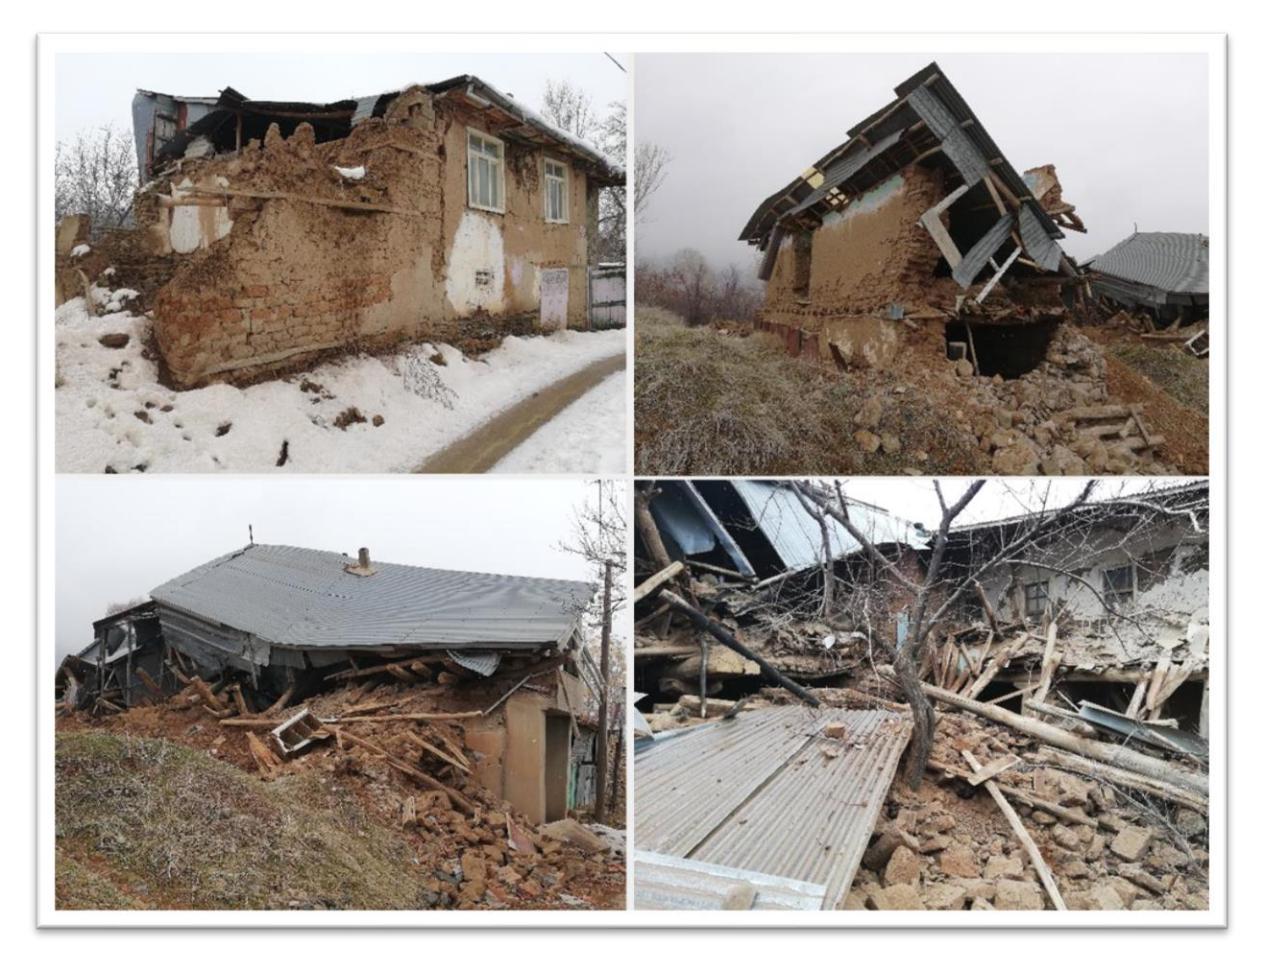
Şekil 6.9 Kürk köyünde deprem esnasında ağır hasar görmüş veya yıkılmış yığma yapılar

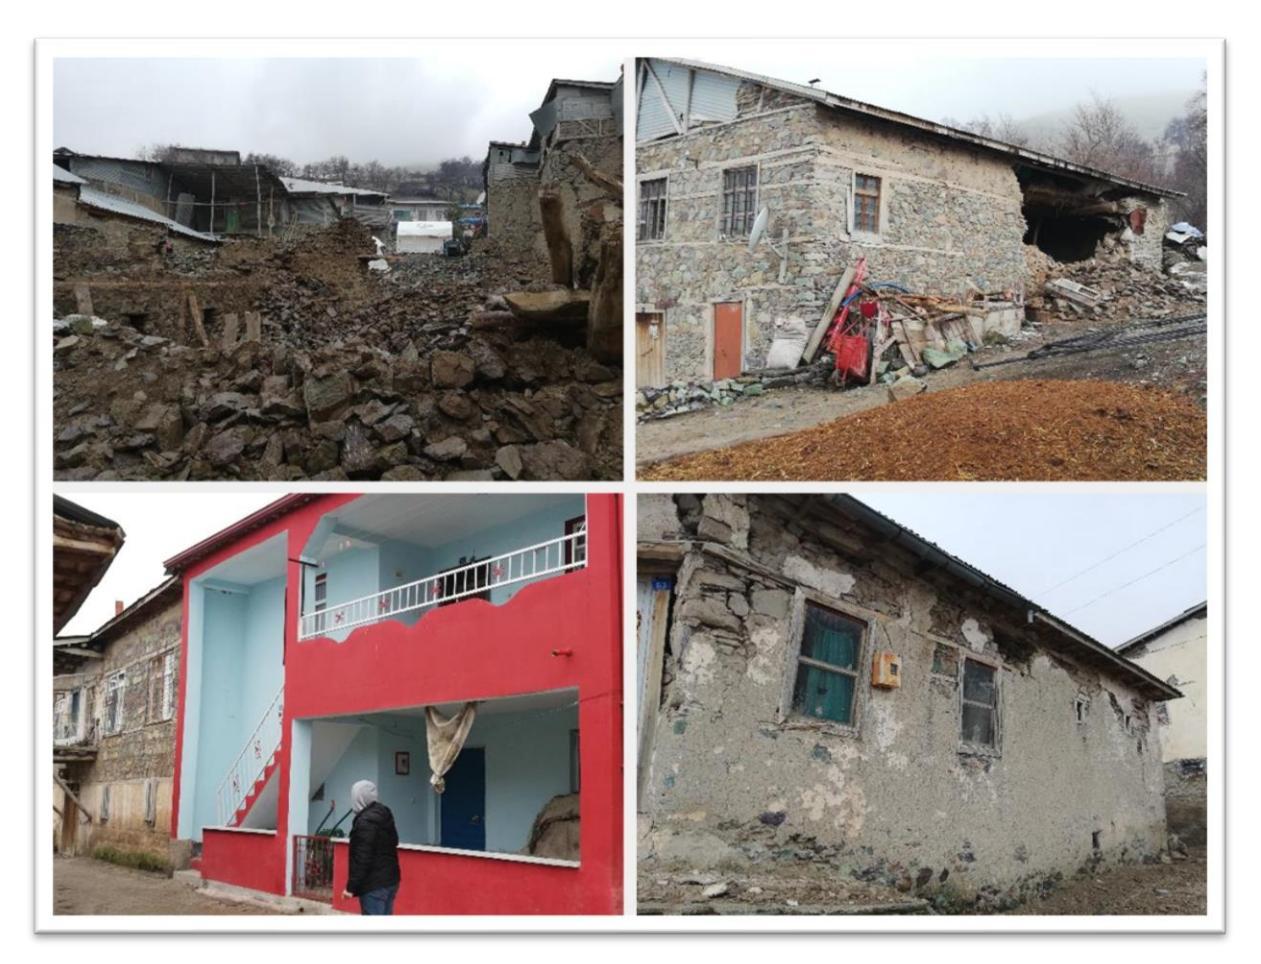
Şekil 6.15 Duygulu köyünde farklı hasar seviyelerine sahip kırsal yapılar

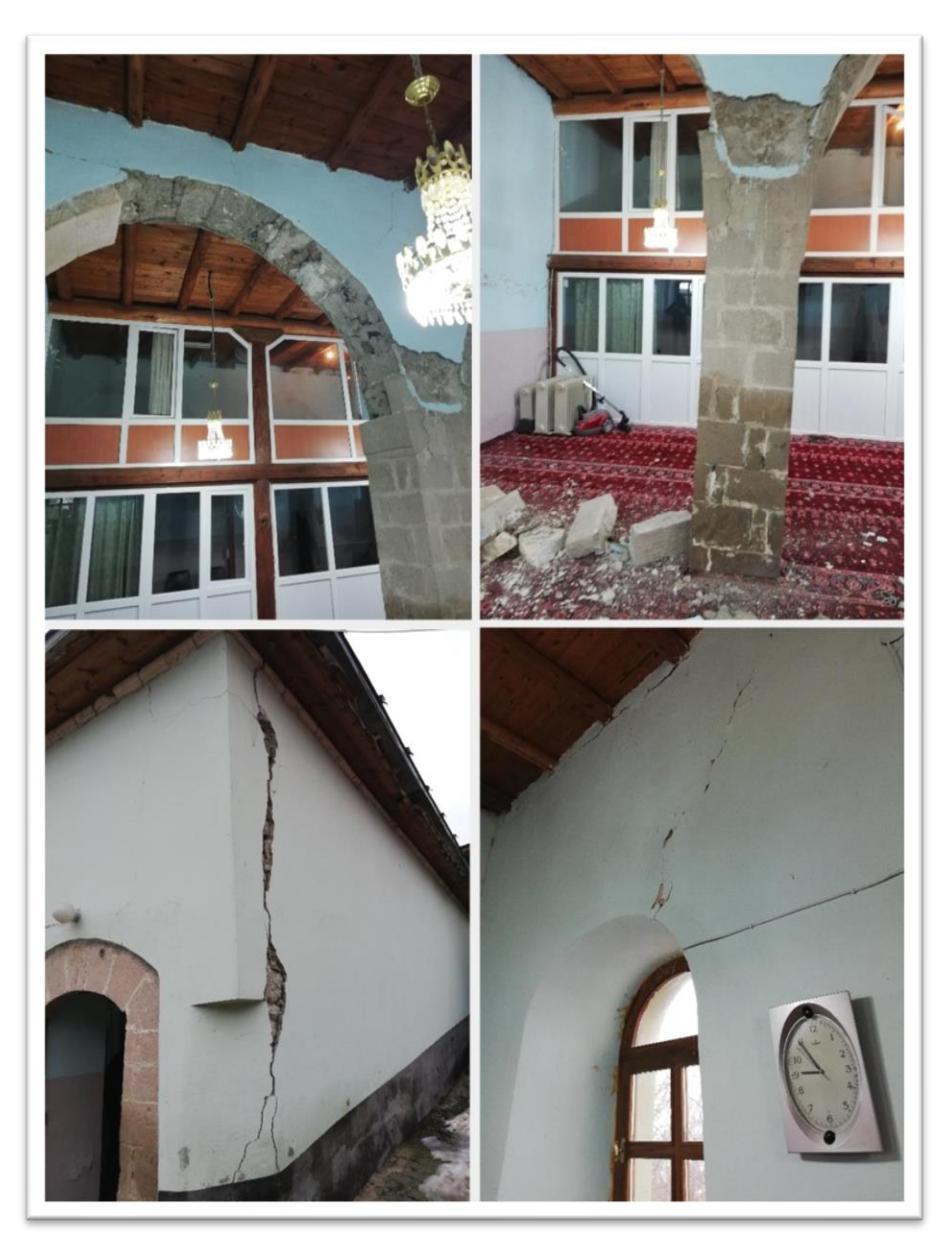
Şekil 6.19 Duygulu köyündeki tarihi camide tespit edilen hasarlar

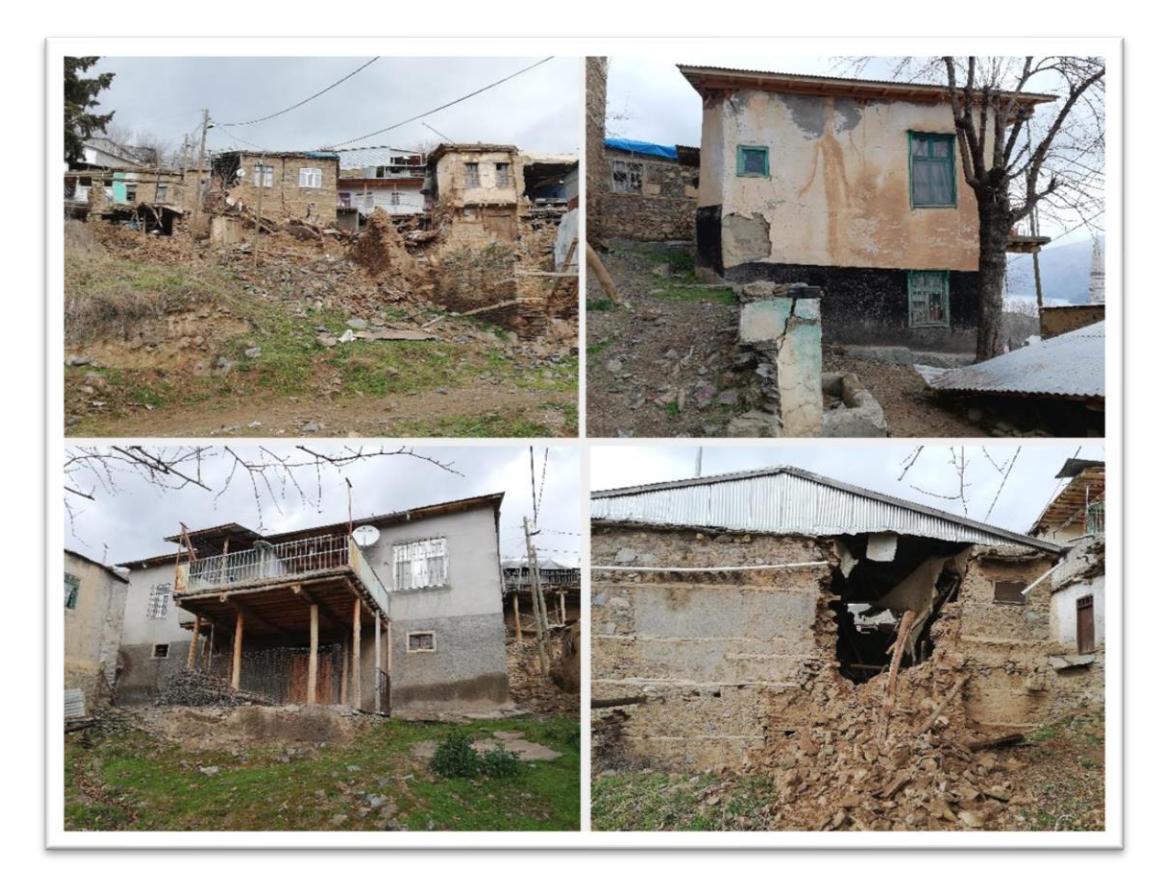
Şekil 6.22 Çevrimtaş köyü yukarı mahallede farklı hasar seviyelerinde yapılar

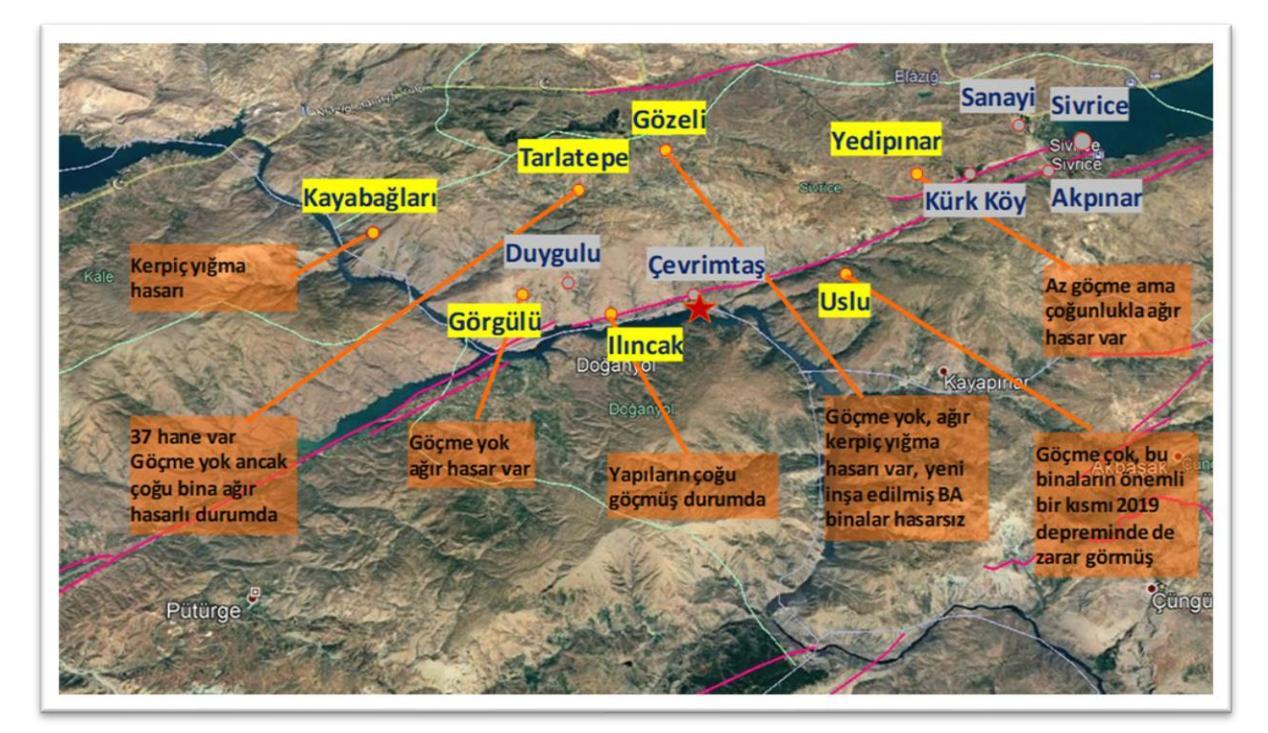
Şekil 6.24 Fay hattı civarındaki diğer yerleşim birimlerinde hasar durumları
