ORTA DOĞU TEKNİK ÜNİVERSİTESİ  
DEPREM MÜHENDİSLİĞİ ARAŞTIRMA MERKEZİ

**30 EKİM 2020**  
**İZMİR-SEFERİHİSAR AÇIKLARI (SİSAM)**  
**DEPREMİ ( $M_w$  6.6)**  
**KEŞİF GÖZLEMLERİ ve BULGULAR**

**RAPOR NO: ODTÜ/DMAM 2020-03**

**KASIM 2020**  
**ANKARA**

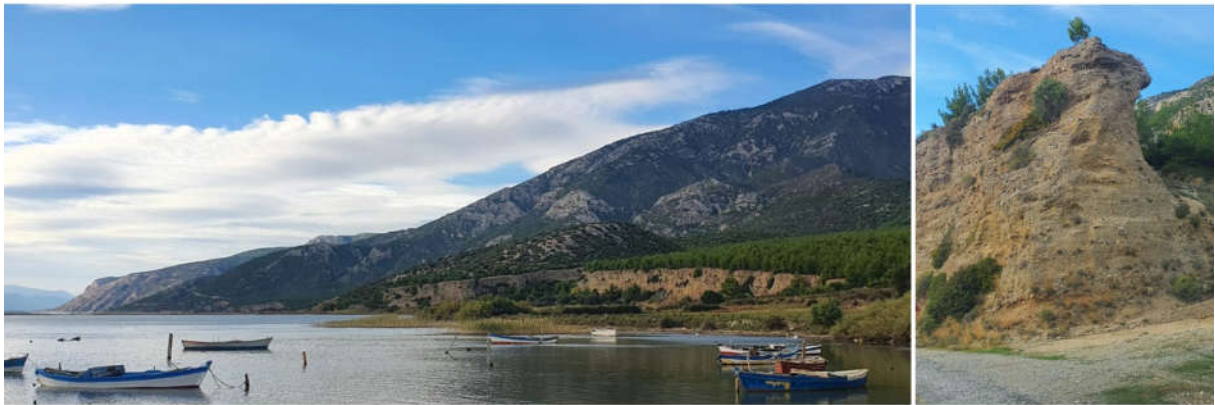
İki gün süren arazi çalışmaları sırasında oldukça geniş bir alan taranmıştır (Şekil 2.3). Dilek Yarımadası’nın güney kısmında kıyıda gözlemlenen genç yükselmiş teraslar, aktif normal faylanma ile ilişkili hızlı bir tektonik yükselmeyi işaret etmektedir (Şekil 2.4). Olası deprem

Şekil 2.4 Dilek Yarımadası'nın güneyinde yer alan yükselmiş terasların fotoğrafları

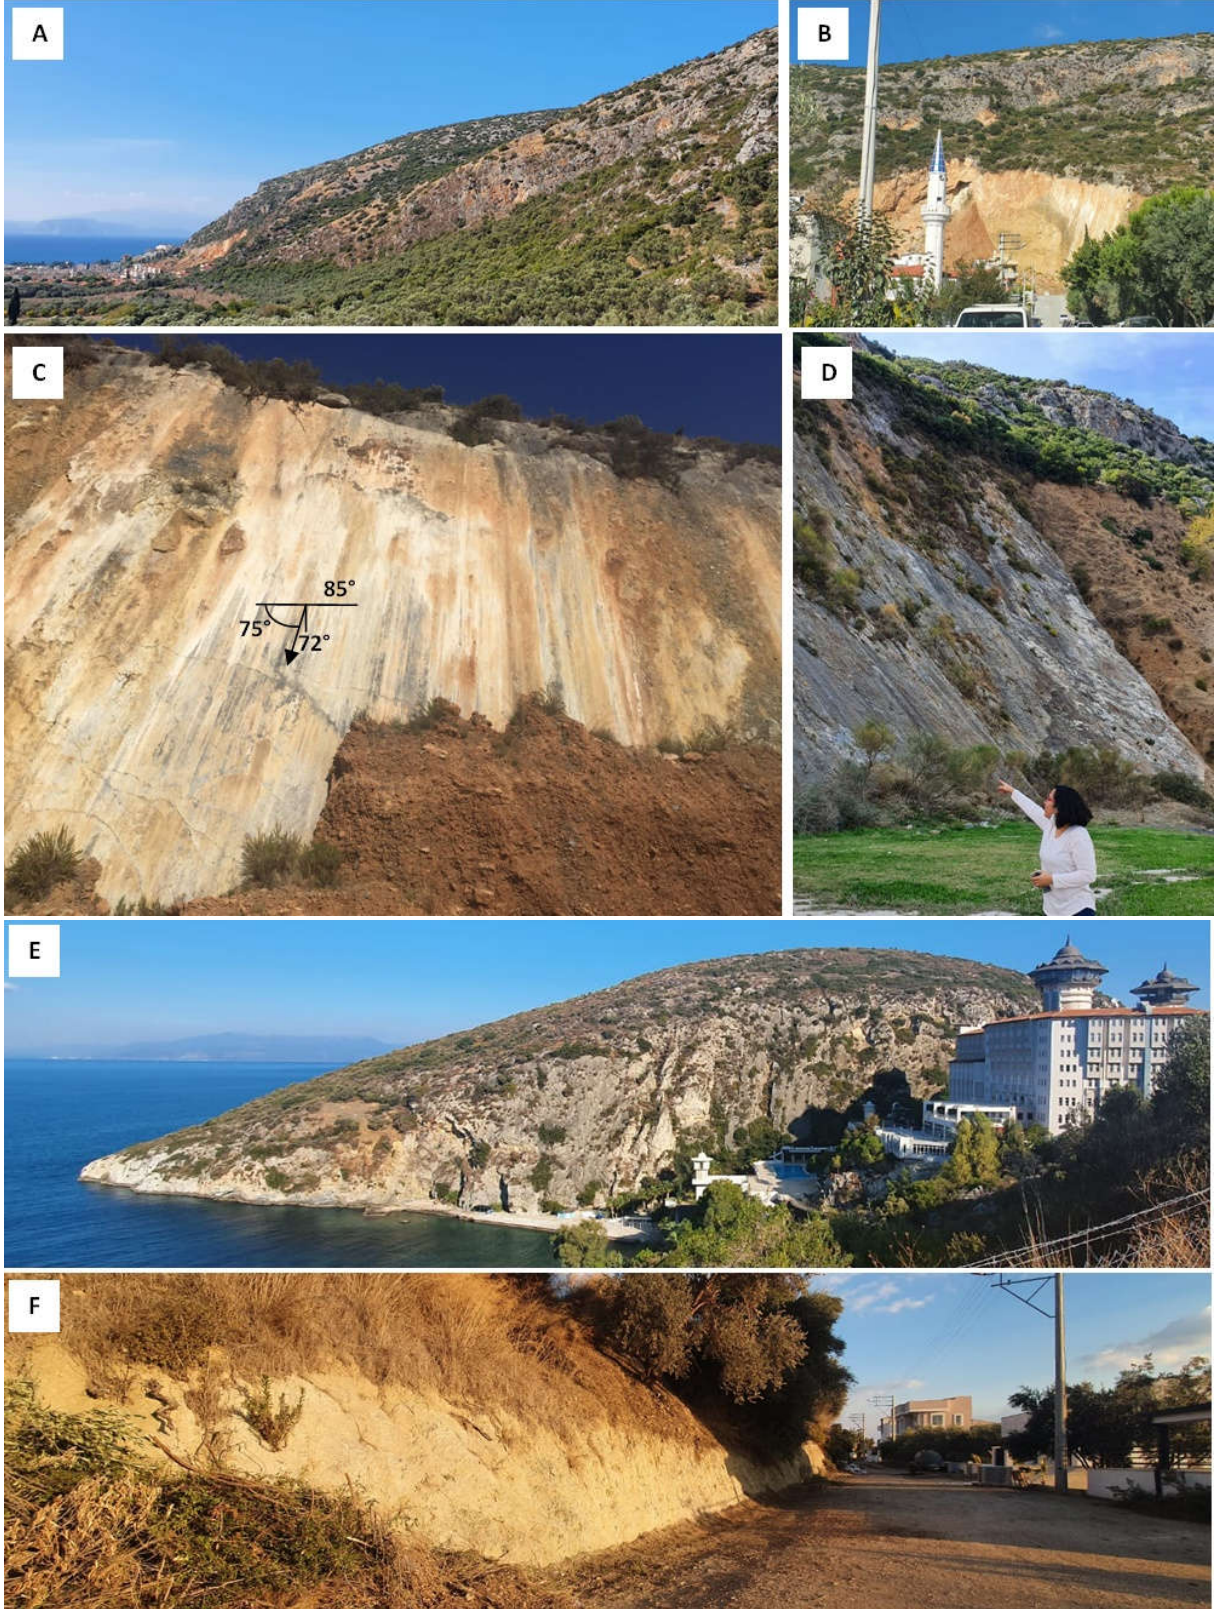
esnası sismik yer deformasyonlarını belirlemek ve Türkiye tarafında kalan aktive olması muhtemel fayları incelemek için, KD-GB uzanımlı doğrultu atımlı Tuzla ve Seferihisar faylarına ek olarak Kuşadası, Gümüldür, Selçuk, Söke ve Dilek Yarımadası çevresinde yer alan D-B uzanımlı normal faylar çevresinde de saha araştırmaları yapılmıştır (Şekil 2.3). Şekil 2.5(a-e) ve Şekil 2.5(f), sırasıyla Kuşadası Körfezinde ve Gümüldür kıyılarında yer alan aktif normal fay bölümlerinin sahada gözlemlenen yüzleklerini göstermektedir. Bu lokasyonların hiçbirinde sismik yer hareketine bağlı kalıcı yüzey deformasyonları gözlenmemiştir. Fay yüzeylerinde yapılan ölçümler (örn. Şekil 2.5c), Sisam depreminde kırılan normal faya benzer biçimde, yer yer az miktarda yanal atımlı hareket de içeren genişlemeyi işaret etmektedir. Fay yüzleklerine çok yakın bölgelerde yerleşimlerin olduğu dikkat çekmektedir (örn. Şekil 2.5b, 5e, 5f). Ancak bu yerleşim bölgelerinde depreme bağlı yapısal hasara rastlanmamıştır.

Şekil 2.5 Aktif faylar çevresinde arazi gözlemleri. (a, b, c, e) Kuşadası çevresindeki güneye eğimli normal fayların fotoğrafları, (d) Efes Fayı, (f) Gümüldür Fayı

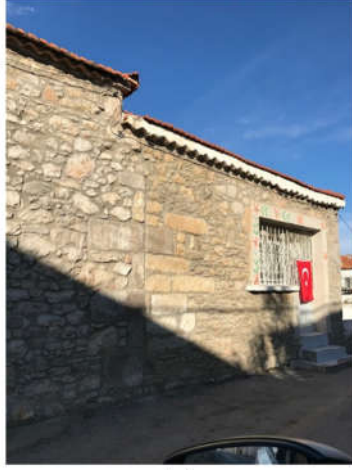
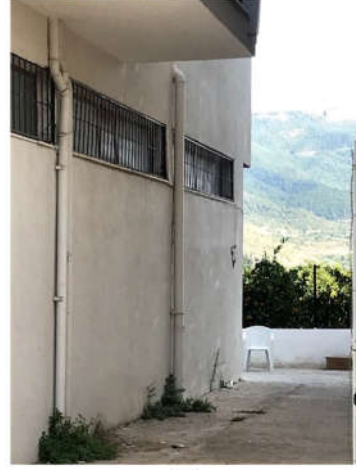
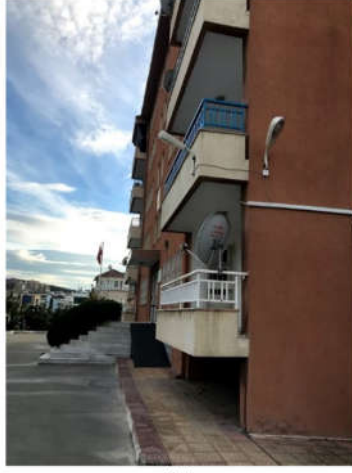
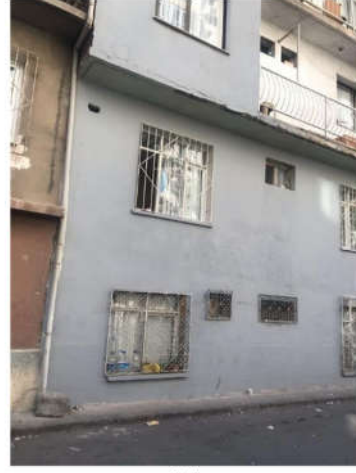
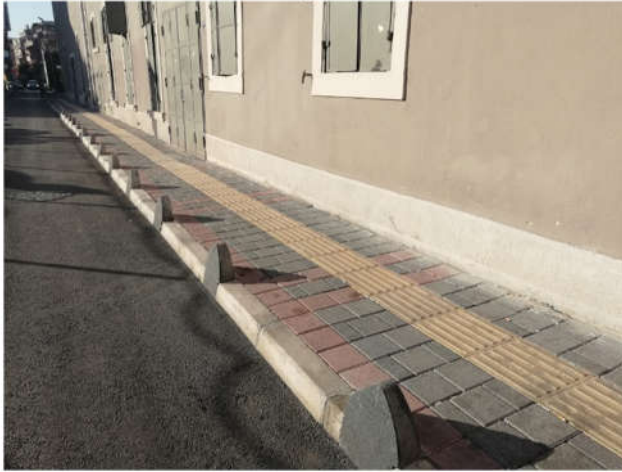
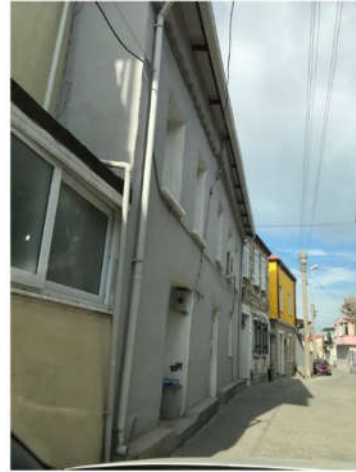
Ege Denizi'nin kıyı bölgelerinde, kuzeyde Çeşme'den başlayıp güneyde Didim'e kadar uzanan kesimde tipik olarak 1-2 katlı betonarme sahil evleri bulunmaktadır. Bu az katlı, hafif binalarda görünür yapısal hasara rastlanmamıştır. Öte yandan, yerleşim merkezlerinde sık, şerit temeller veya bağ-kirişli tekil temeller üzerine inşa edilmiş 3-7 katlı betonarme binalar bulunmaktadır. Bu binaların temellerinde aşırı toplam veya fark oturmaları ve/veya taşıma kapasitesi problemlerine işaret eden bir delile rastlanmamıştır. İncelenen temel sistemlerine örnek teşkil edecek birkaç fotoğraf Şekil 5.8'de sunulmuştur.

Şekil 5.8 Seçilen bazı sahalardan temsili temel performansları, a) Germiyan (38.315925, 26.464742), b) Gümüldür (38.071206, 27.016639), c) Kuşadası (37.859711, 27.265708), d) Bayraklı (38.454033, 27.180125), e) Alsancak (38.439888, 27.145748) ve f) Urla (38.321289, 26.770333)

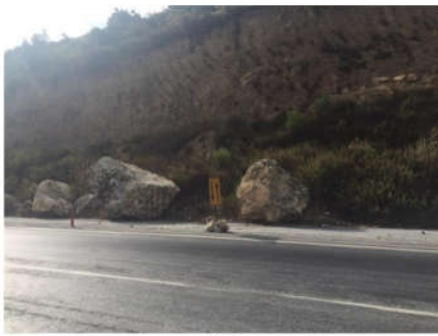
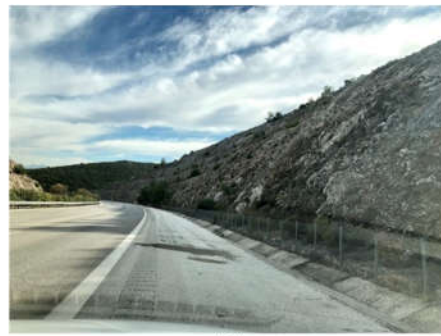
Saha çalışmaları süresince karayolu kenarlarında sınırlı sayıda düşmüş kaya bloklarına rastlanmıştır. Kaya düşmesine örnek sahalardan biri Şekil 5.10a'da gösterilmiştir. Heyelan açısından risk teşkil eden bazı bölgeler de araştırma ekibimiz tarafından ziyaret edilmiş, ancak Şekil 5.10b'de de gösterildiği üzere, statik koşullar altında mevsimsel şev duraysızlıkları yaşanan bu kesimlerde sismik sarsıntılar ile yeni bir tetiklenme izine rastlanmamıştır.

Şekil 5.10 a) Yol kenarında rastlanan düşen kaya blokları (37.897341, 27.368394) b) Şev duraylılık problemi potansiyeli olan bir kesitten görünüm (38.292119, 26.670731)

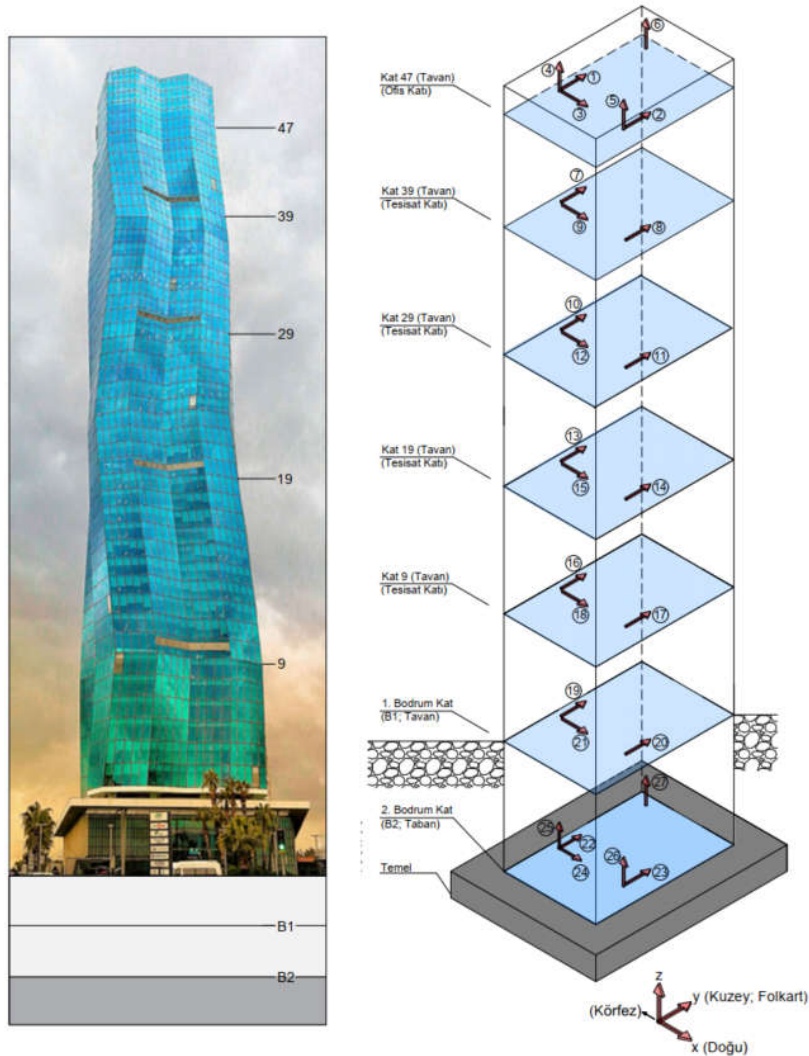
Şekil 6.13 İvmeölçer yerleşim planı

İzmir'in en yüksek binası olan ve Konak'ta bulunan 48 katlı 216 m yüksekliğindeki Mistral İzmir Ofis Kulesi, ODTÜ'de yürütülen ve AFAD bünyesinde Ulusal Deprem Araştırma Programı kapsamında desteklenen "Yüksek Binalarda Kurulacak Yapı Sağlığı İzleme Sistemi Standardının Belirlenmesi ve Örnek Uygulaması" başlıklı proje kapsamında 27.01.2019 tarihinden itibaren izlenmektedir. Binaya kalıcı olarak kurulan 27 kanallı yapı sağlığı izleme sistemi (Şekil 6.13) bina titreşim kayıtlarını ve bina yakınında yer alan yedi adet AFAD kuvvetli yer hareketi istasyonu ise serbest alan titreşim kayıtlarını ODTÜ'ye gerçek zamanlı olarak aktarmaktadır (Gumus ve Celik, 2019). 30.10.2020 14:51:24 Mw 6.6 İzmir-Seferihisar açıkları (Sisam) depremi sırasında kaydedilen kat ivmeleri ve hesaplanan kat yer değiştirmeleri Şekil 6.14'te verilmiştir. Maksimum kat ivmesi 48. katta 0,28 g ve bodrum katta 0,11 g olarak ölçülmüştür. Maksimum yer değiştirme ise 48. katta 16 cm olarak hesaplanmıştır. Hasar rapor edilmemiştir ve bina deprem sonrasında kesintisiz kullanıma devam etmektedir.

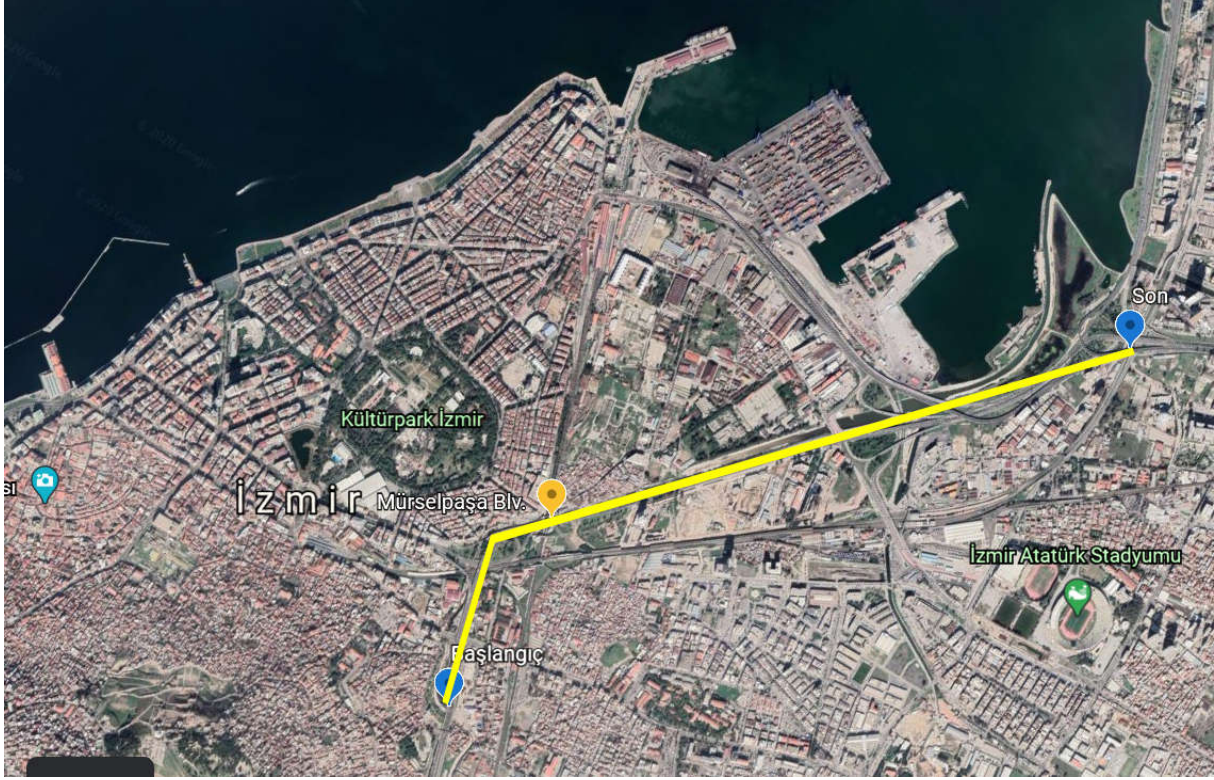
Şekil 6.15 İncelenen Hat

İncelenen köprüler deprem merkezinden yaklaşık 70 km uzaklıktadır. Üstyapı kirişlerinde ve mesnetlerinde kalıcı bir hareketlilik gözlenmemiştir. Köprü kolon ve temellerinde eğilme veya kesme kapasitesi aşılmamış ve çatlaklar oluşmamıştır. Temellerde oturma olmamıştır. Köprü genişleme derzlerinde bir hareketlilik gözlenmemiştir. Yapısal olmayan köprü elemanlarında da (prekast paneller, yaya korkulukları, aydınlatma direkleri vb.) herhangi bir kopma, kırılma gibi fonksiyon kaybı görülmemiştir. Gidiş-geliş köprüleri arasında bulunan boyuna derzlerin deprem performansları beklendiği gibi yeterlidir ve hafif yerel dökülmelerle sınırlı kalmıştır. Köprülerin üstyapısında ve altyapısında inceleme sonrasında son yaşanan deprem kaynaklı bir hasar tespit edilmemiştir.

Bilindiği gibi hem yeni güzergahlar hem de KGM’den devir sonrasında köprülerin geçmişinin belgelenememesinden dolayı 2019 yılı Eylül ayında deprem öncesi başlayan, köprülerin bakım, onarım ve deprem davranışlarını içeren Mürselpaşa Caddesi-Zafer Payzın Köprülü Kavşağı Arası Karayolu, Bağlantı Yolları Ve Büyük Sanat Yapıları Uygulama Ve Güçlendirme Projeleri kapsamında iyileştirme ve güçlendirme çalışmaları devam etmektedir. Proje başından beri gözlenen çatlakların çoğu yağmursuyu kaynaklı olup köprü elemanlarında seneler önce

oluşmuş kimyasal bir reaksiyon (Alkali-Silika Reaksiyonu) sonucu oluşan ASR çatlaklarıdır. Bu kimyasal kaynaklı çatlaklar deprem sonrasında büyümemiştir. Bu çatlakların tamiri ilgili proje kapsamında gerçekleştirilecektir.
