# 24 OCAK 2020 M<sub>W</sub> 6.8 ELÂZIĞ-SİVRİCE DEPREMİ SİSMİK ve YAPISAL HASARA İLİŞKİN SAHA GÖZLEMLERİ

RAPOR NO: ODTÜ/DMAM 2020-01

MART 2020 ANKARA

DEPREM MÜHENDİSLİĞİ ARAŞTIRMA MERKEZİ

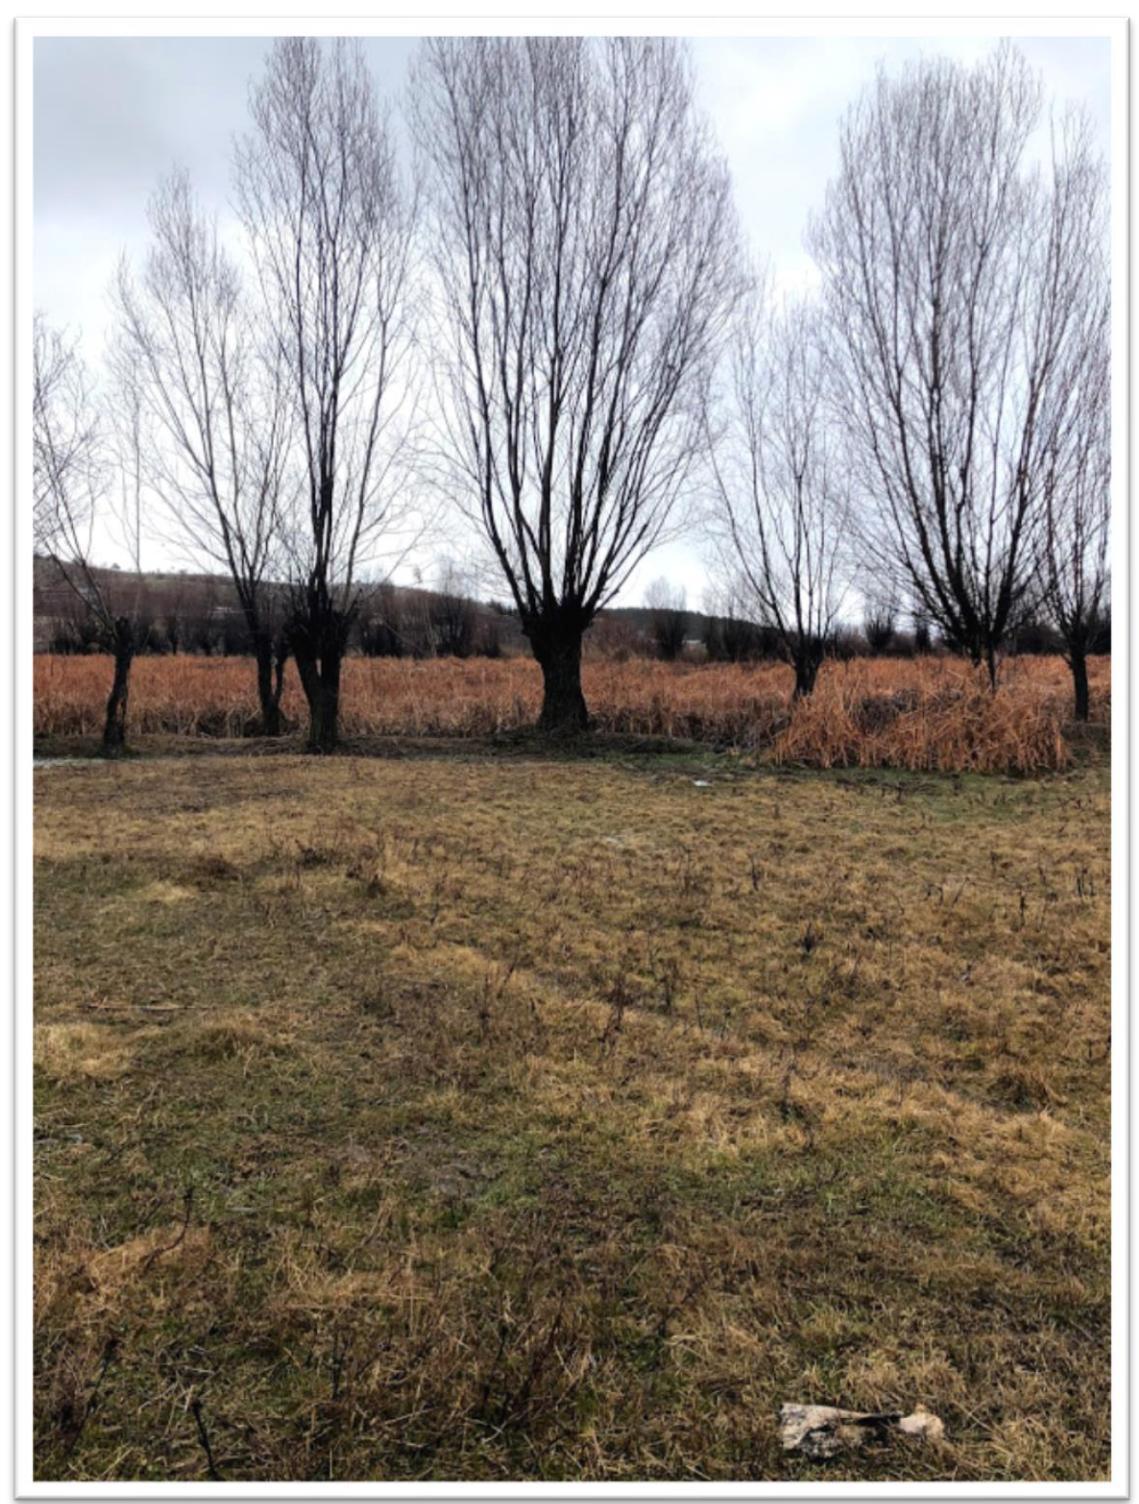
gösterildiği gibi, ilk istasyonda kum kaynaması, yanal yayılma, aşırı çökelme vb. şeklinde herhangi bir sıvılaşma belirtisi gözlenmemiştir.

Şekil 4.8 Sivrice yolundan çekilmiş bir saha görüntüsü (38°28'08.6"N 39°16'40.2"E / 31.01.2020 / 11:47)

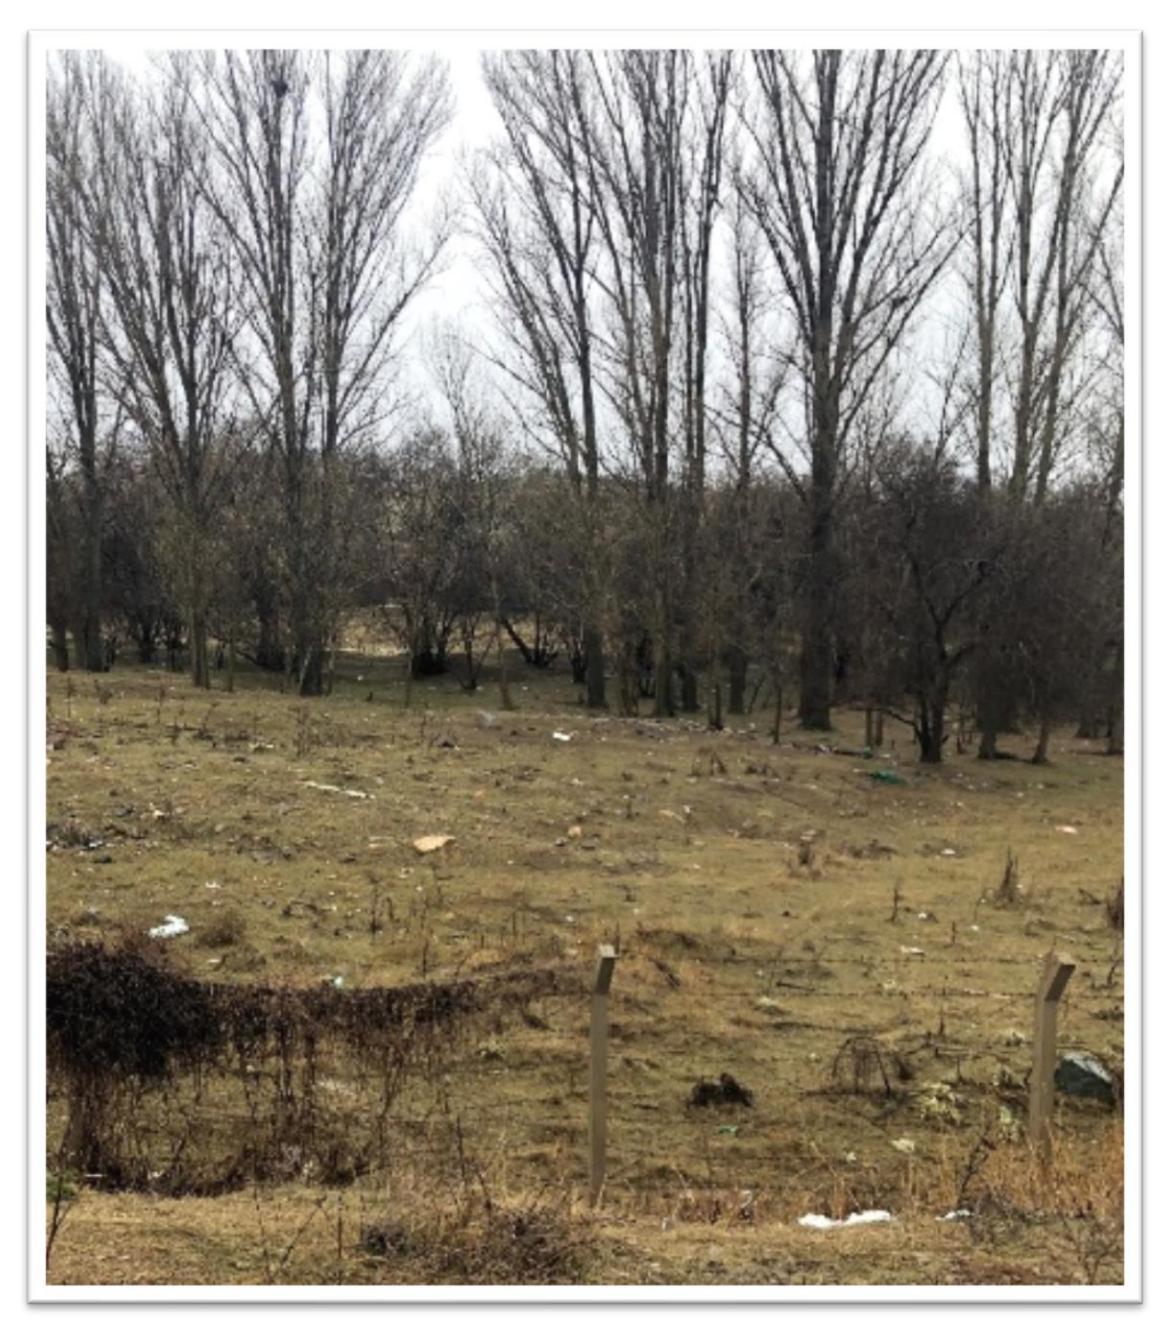
Çatlağın gözlemlendiği yol dolgusunun hemen altında, Şekil 4.10'da da görüleceği gibi komşu bir bölge ziyaret edilmiştir. Bölgenin yüzeysel killi zeminden oluştuğu anlaşılmıştır. Bölgede herhangi bir zemin deformasyonun işaretine rastlanmamıştır.

Şekil 4.10 Zemin deformasyonu gözlenmeyen killi yüzeysel zemin (38°28'09.0"N 39°16'46.8"E / 31.01.2020 / 11:51)

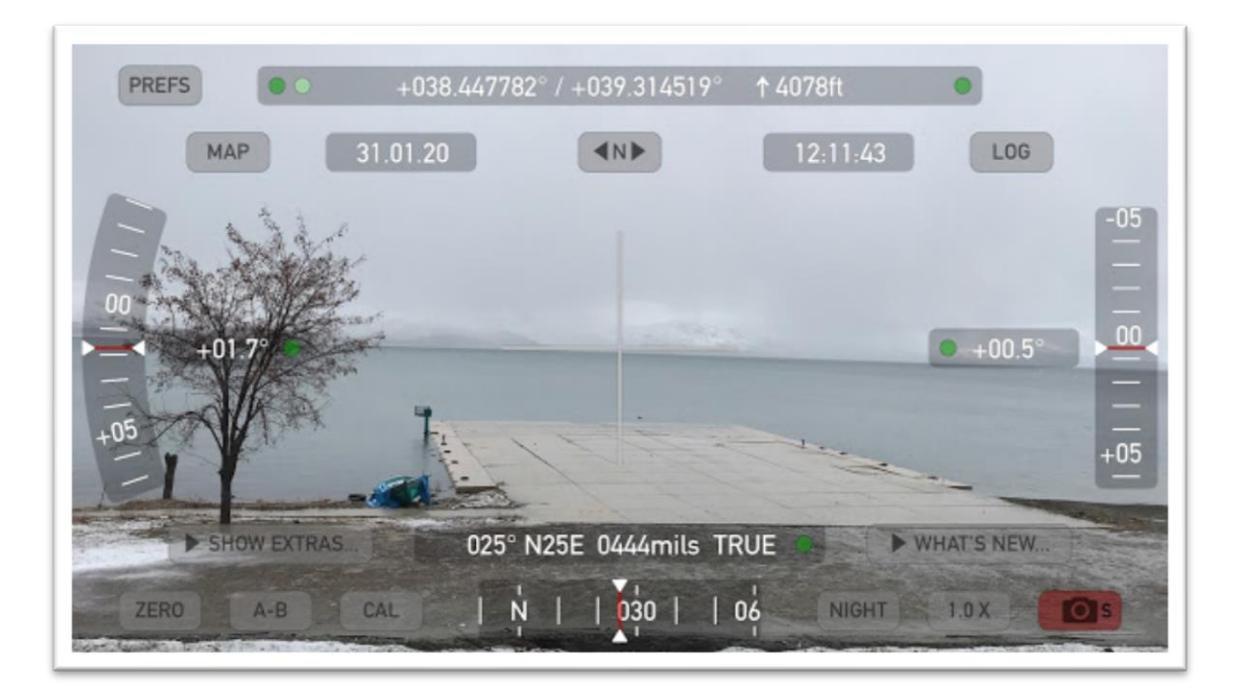
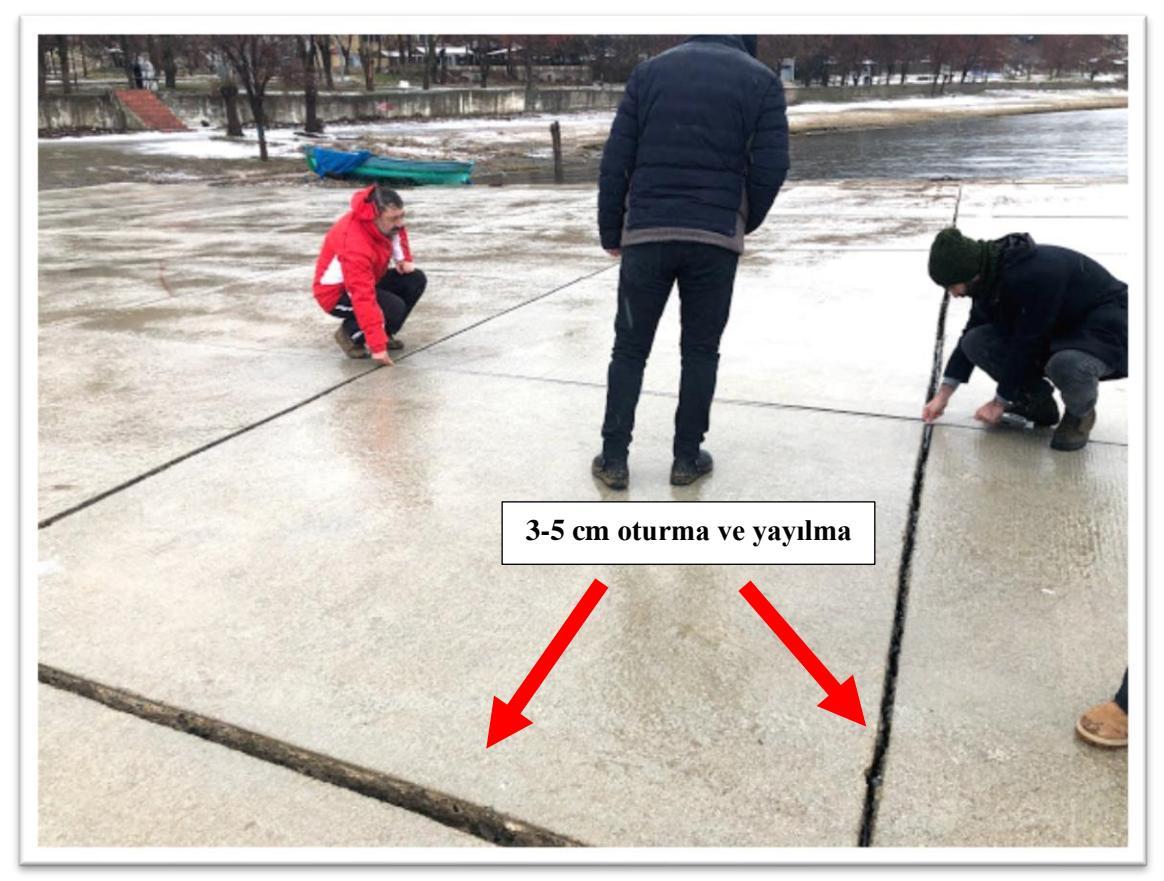
Hazar Gölü kıyı şeridinde ve Sivrice rıhtımında sismik kaynaklı yanal yayılma ve hacimsel oturmalar gözlenmiştir. Gözlemlenen zemin deformasyonları haritalanmış ve Bölüm 4.7'de ayrıntılı bir şekilde tartışılmıştır. Hacimsel oturma ve yanal yer değiştirme fotoğrafları, ilgili deformasyon ölçümleri Şekil 4.12- 4.19'da gösterilmektedir. Sıvılaşma emarelerinin gözlemlendiği bu bölgenin hemen yanındaki bir kesimde ise, Şekil 4.20 ve 4.21'de görüleceği üzere herhangi bir zemin yenilmesine rastlanmamıştır.

Şekil 4.12 Hazar Gölü rıhtımında sismik kaynaklı hacimsel oturma ve yanal yayılma (38°28'10.0"N 39°17'03.6"E / 31.01.2020 / 12:11 & 38°26'53.2"N 39°18'53.4"E / 31.01.2020 / 12:14)

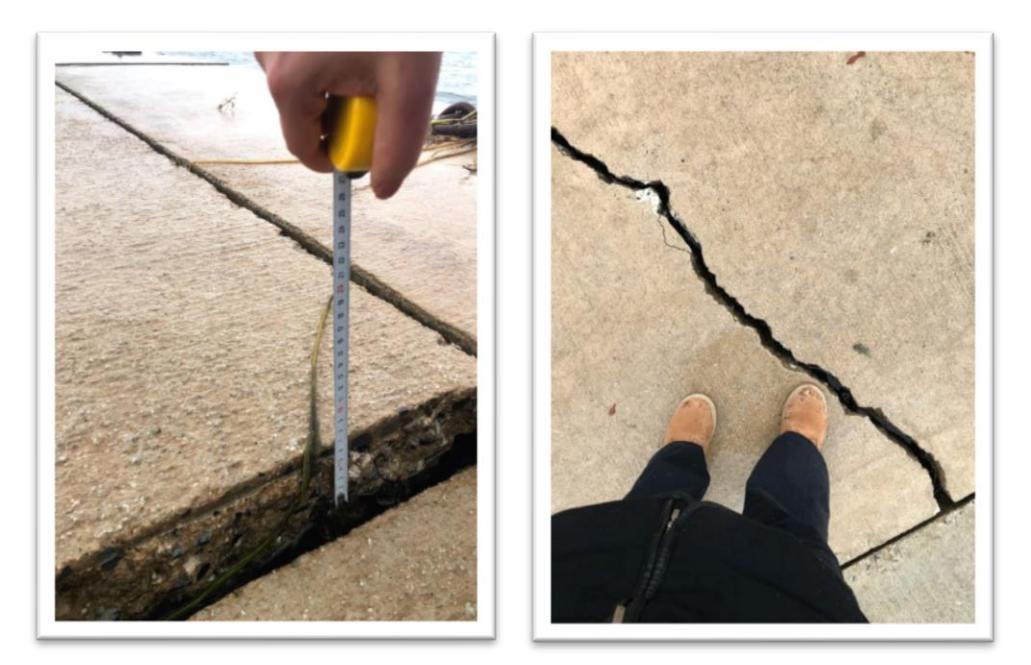
Şekil 4.13 Hazar Gölü rıhtımında oluşan sismik kaynaklı hacimsel oturmaların ölçümü (38°26'53.1"N 39°18'53.6"E / 31.01.2020 / 12:16 & 38°26'53.2"N 39°18'52.9"E / 31.01.2020 / 12:13)

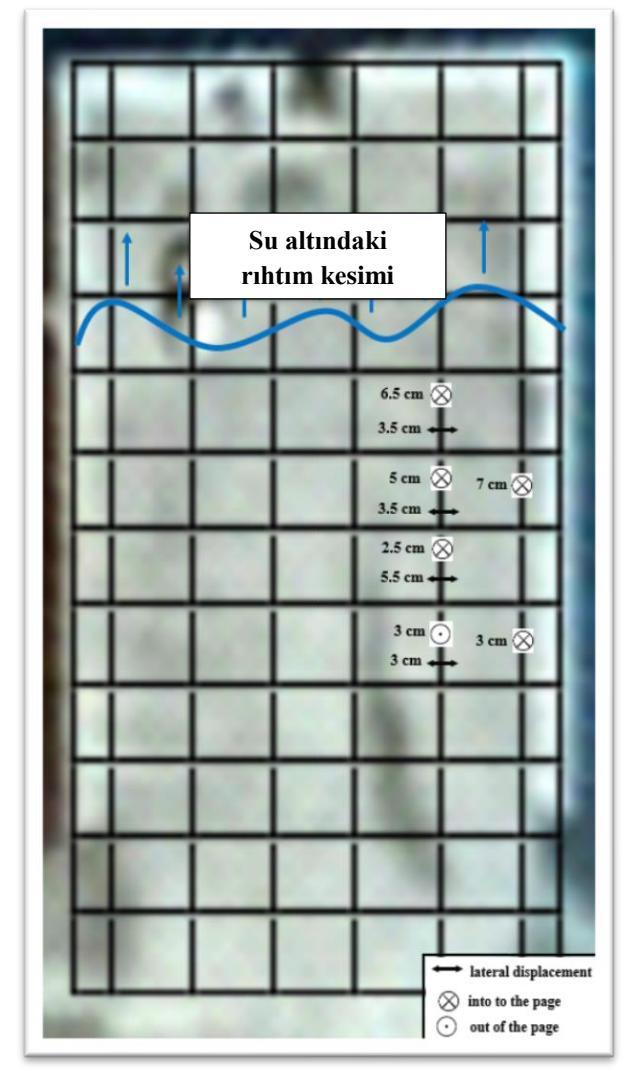
Şekil 4.14 Betonarme rıhtım bloklarında haritalanan yer değiştirmeler

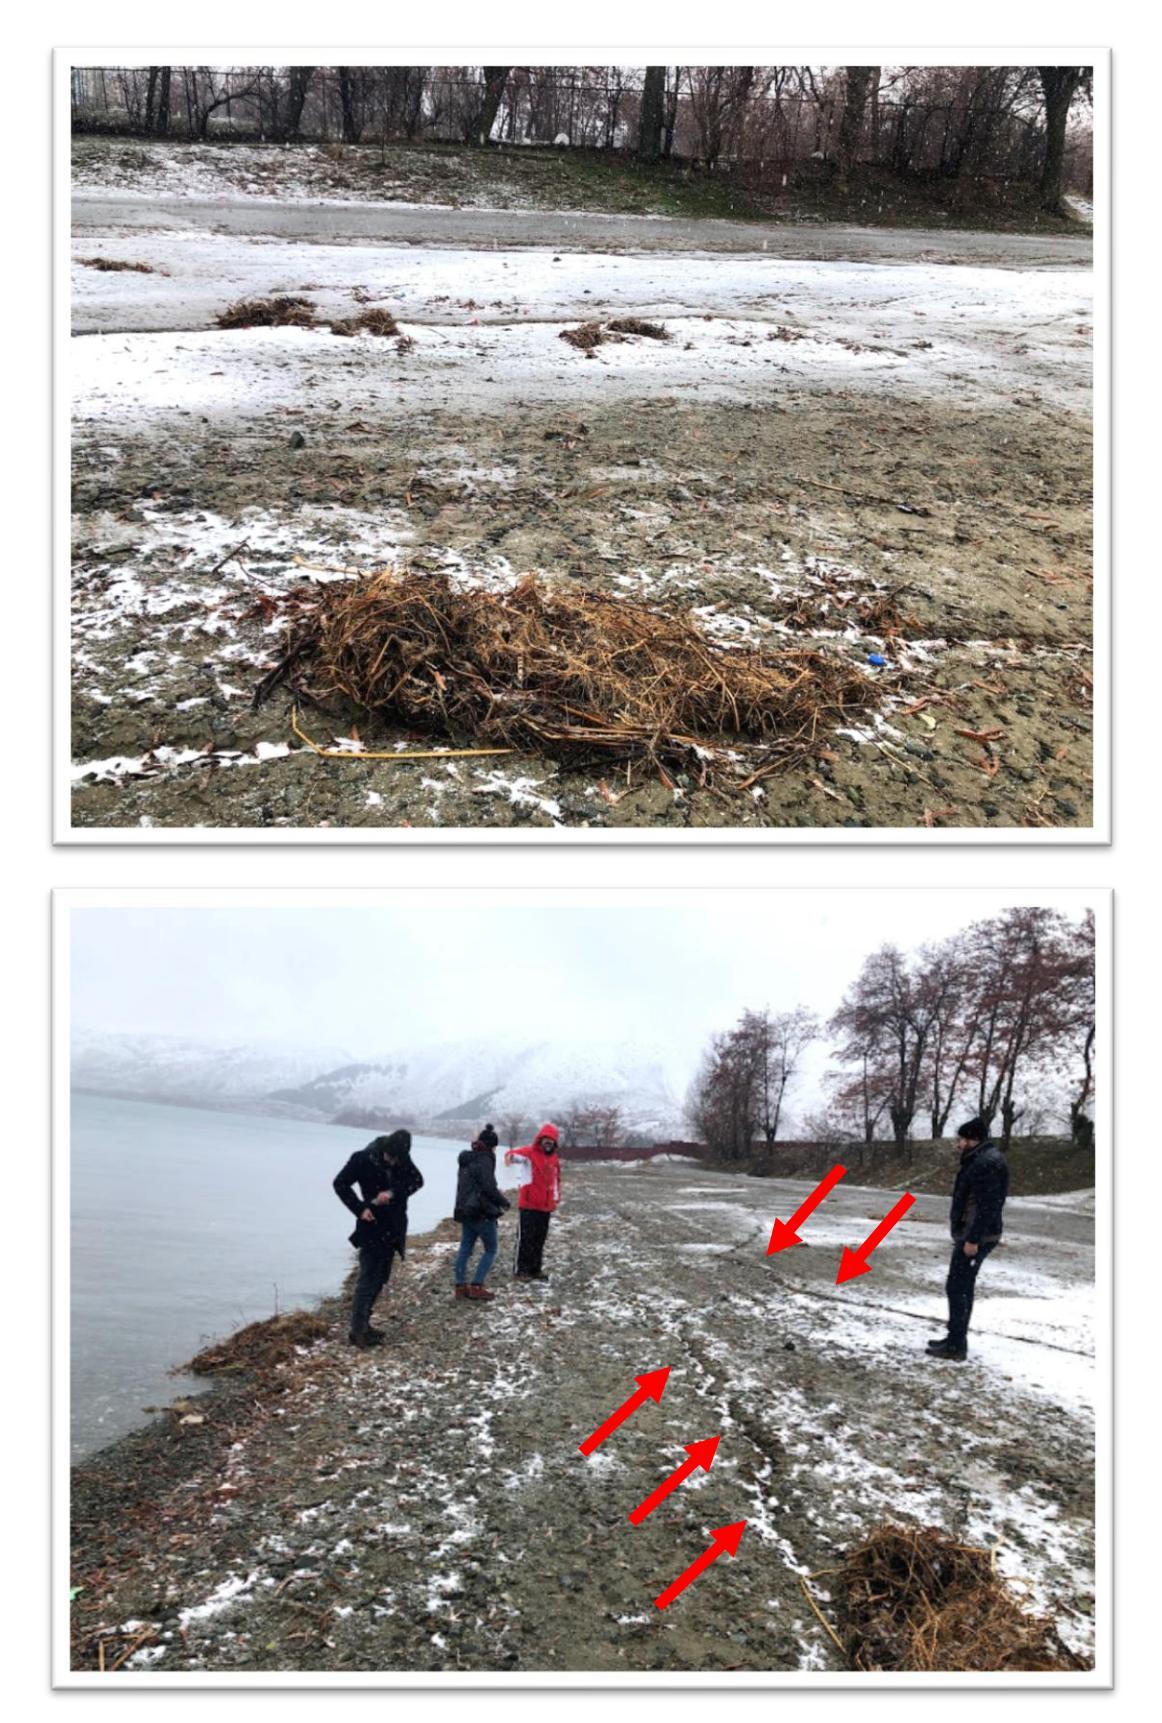
Şekil 4.15 Hazar Gölü kıyısında zemin sıvılaşması sebepli yanal yayılmalar (38°26'53.7"N 39°18'54.2"E / 31.01.2020 / 12:21 & 38°26'50.7"N 39°18'56.9"E / 31.01.2020 / 12:21)

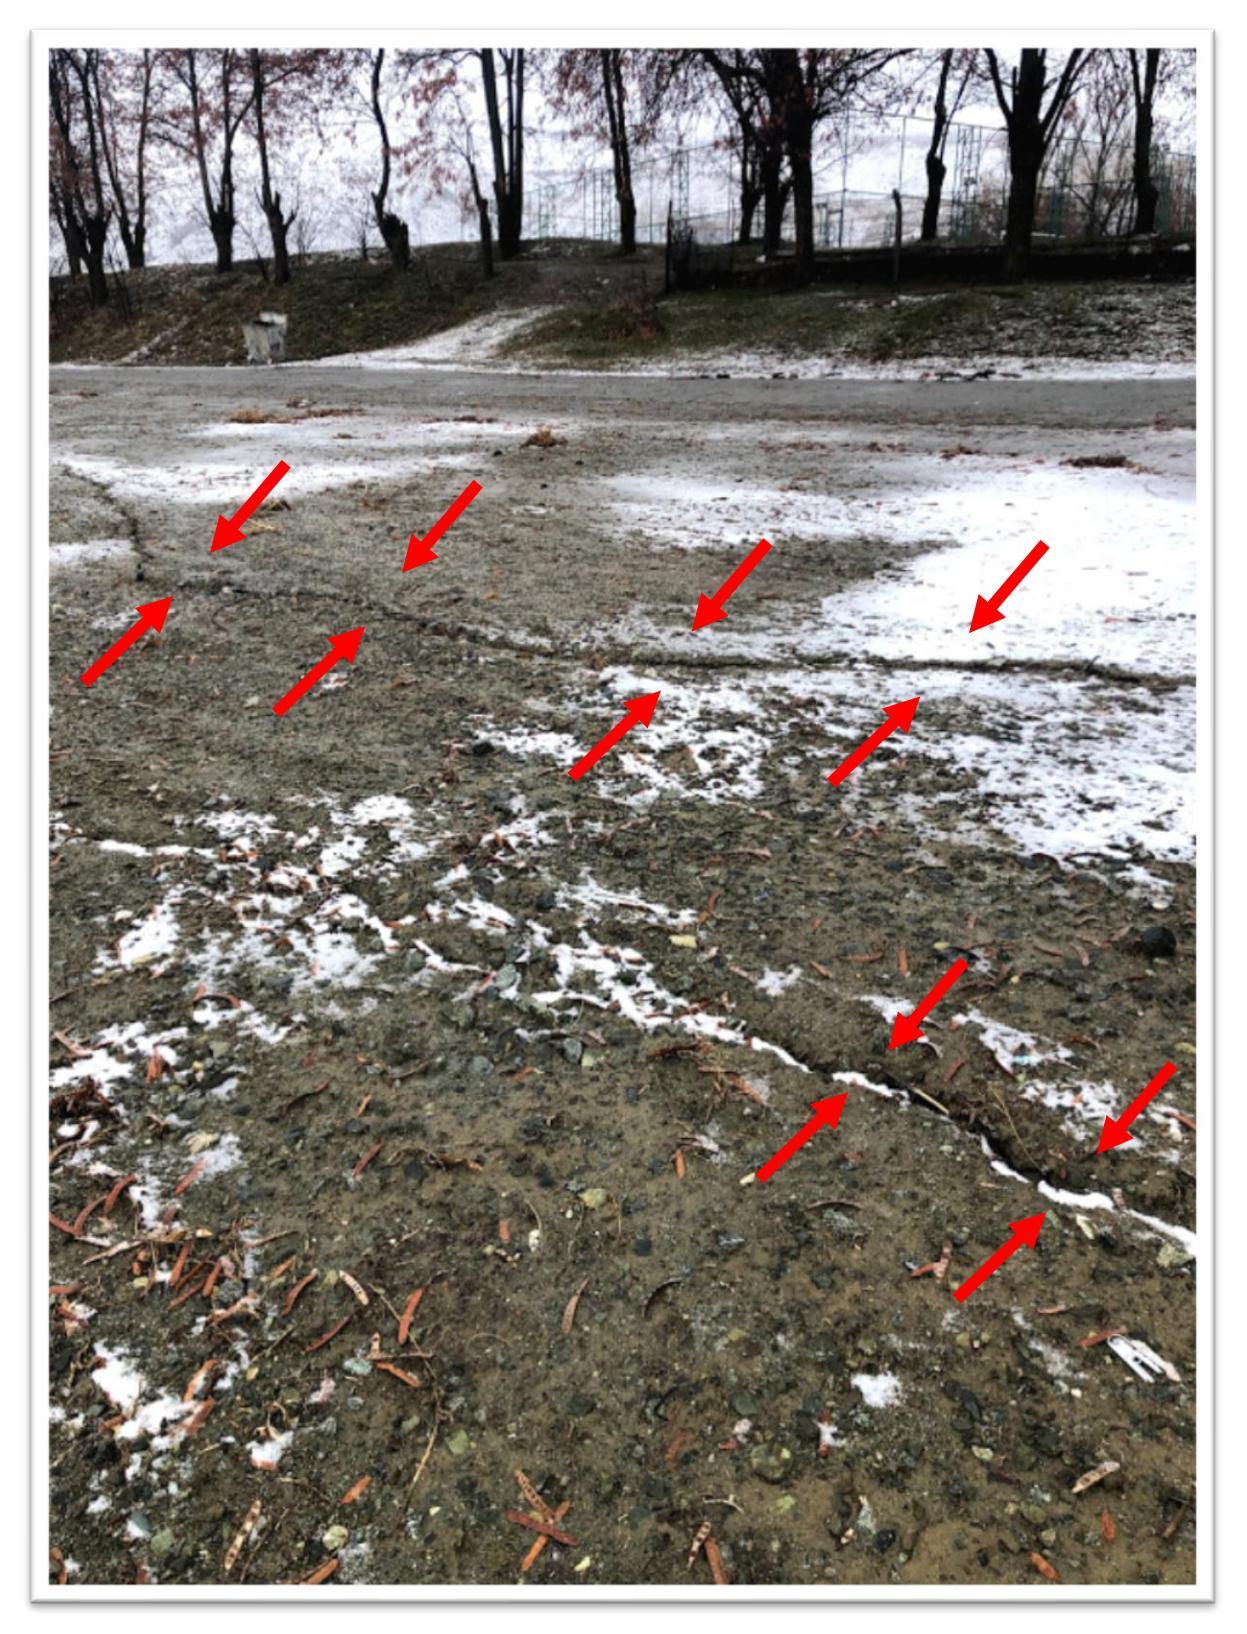
Şekil 4.16 Hazar Gölü kıyısında zemin sıvılaşması sebepli zemin deformasyonları (38°26'50.7"N 39°18'56.7"E / 31.01.2020 / 12:28)

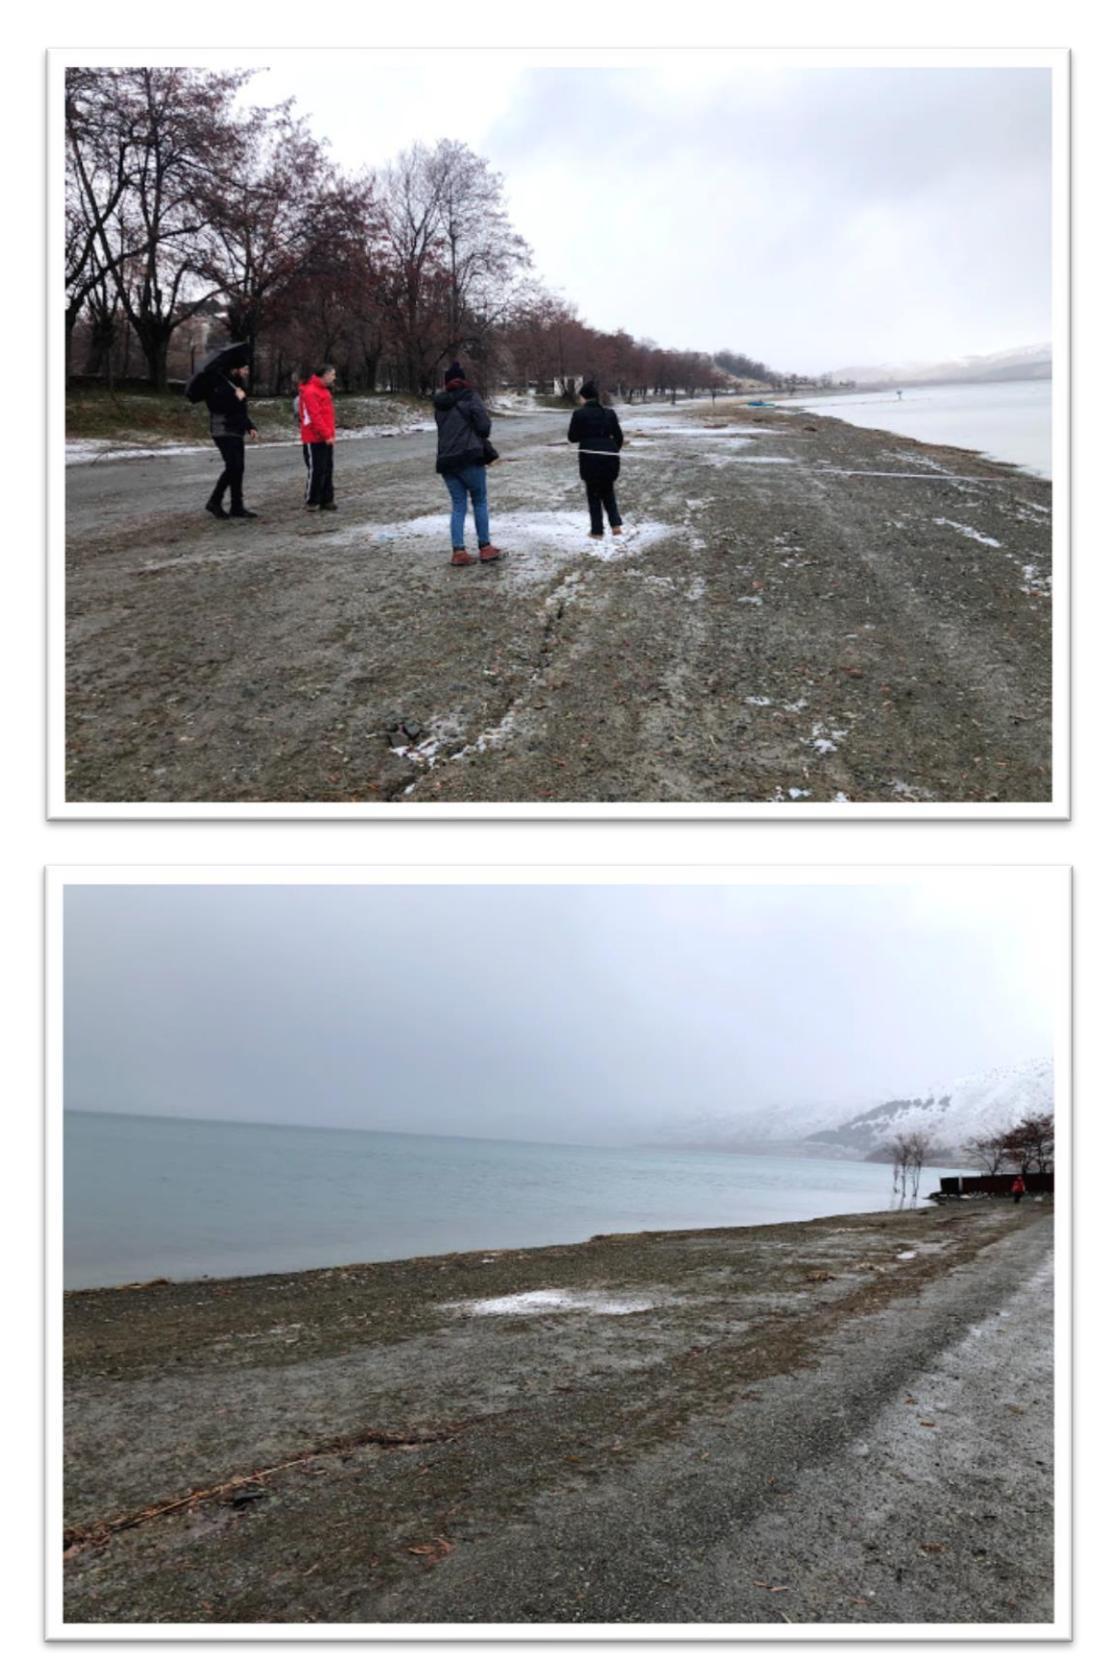
Şekil 4.17 Hazar Gölü kıyısında zemin sıvılaşması sebepli yanal yayılmalar (38°26'48.4"N 39°18'57.4"E / 31.01.2020 / 12:31 & 38°26'50.1"N 39°18'57.2"E / 31.01.2020 / 12:54)

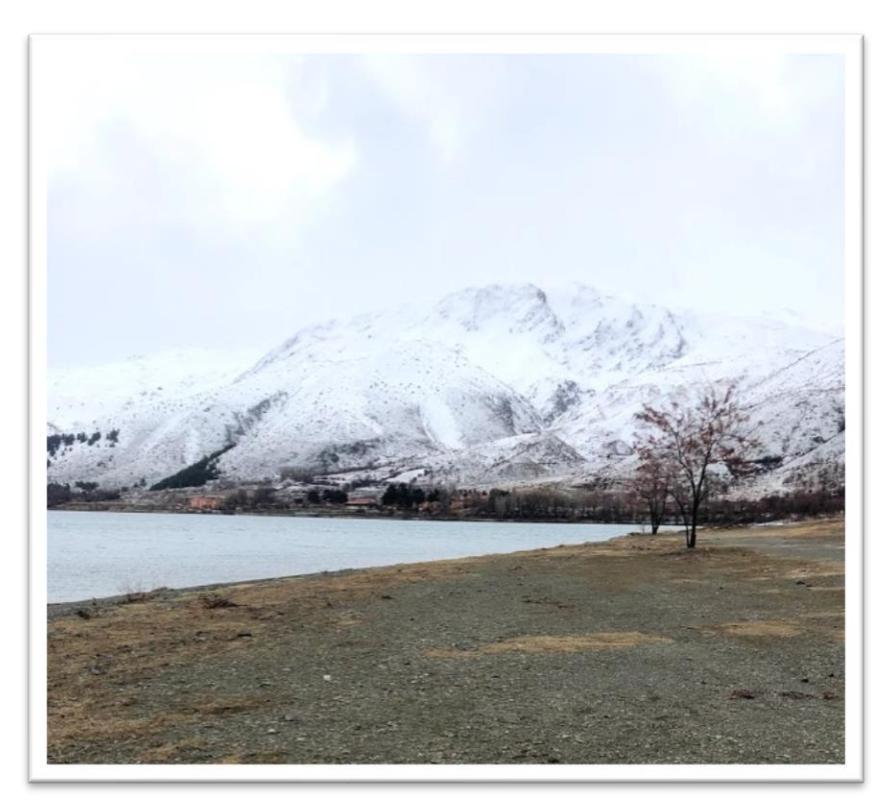
Şekil 4.20 Zemin hareketinin gözlenmediği saha: Hazar Gölü yanal yayılma olan bölgeye komşu kıyı (38°26'48.9"N 39°18'59.4"E / 31.01.2020 / 13:08)

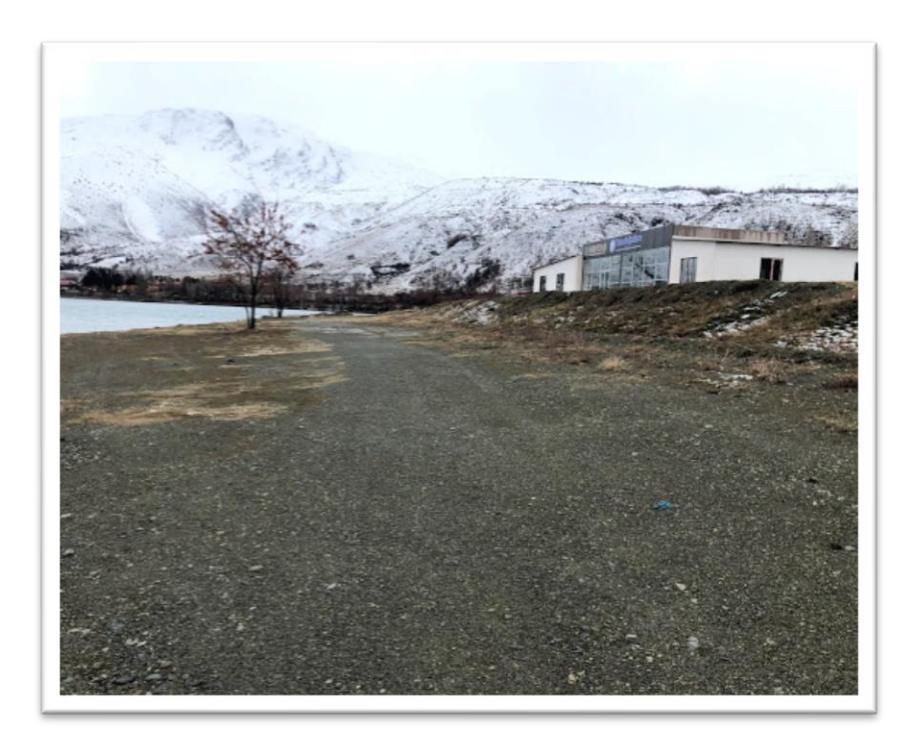
Şekil 4.21 Zemin hareketinin gözlenmediği saha: Hazar Gölü yanal yayılma olan bölgeye komşu kıyı (38°26'48.9"N 39°18'59.4"E / 31.01.2020 / 13:08)

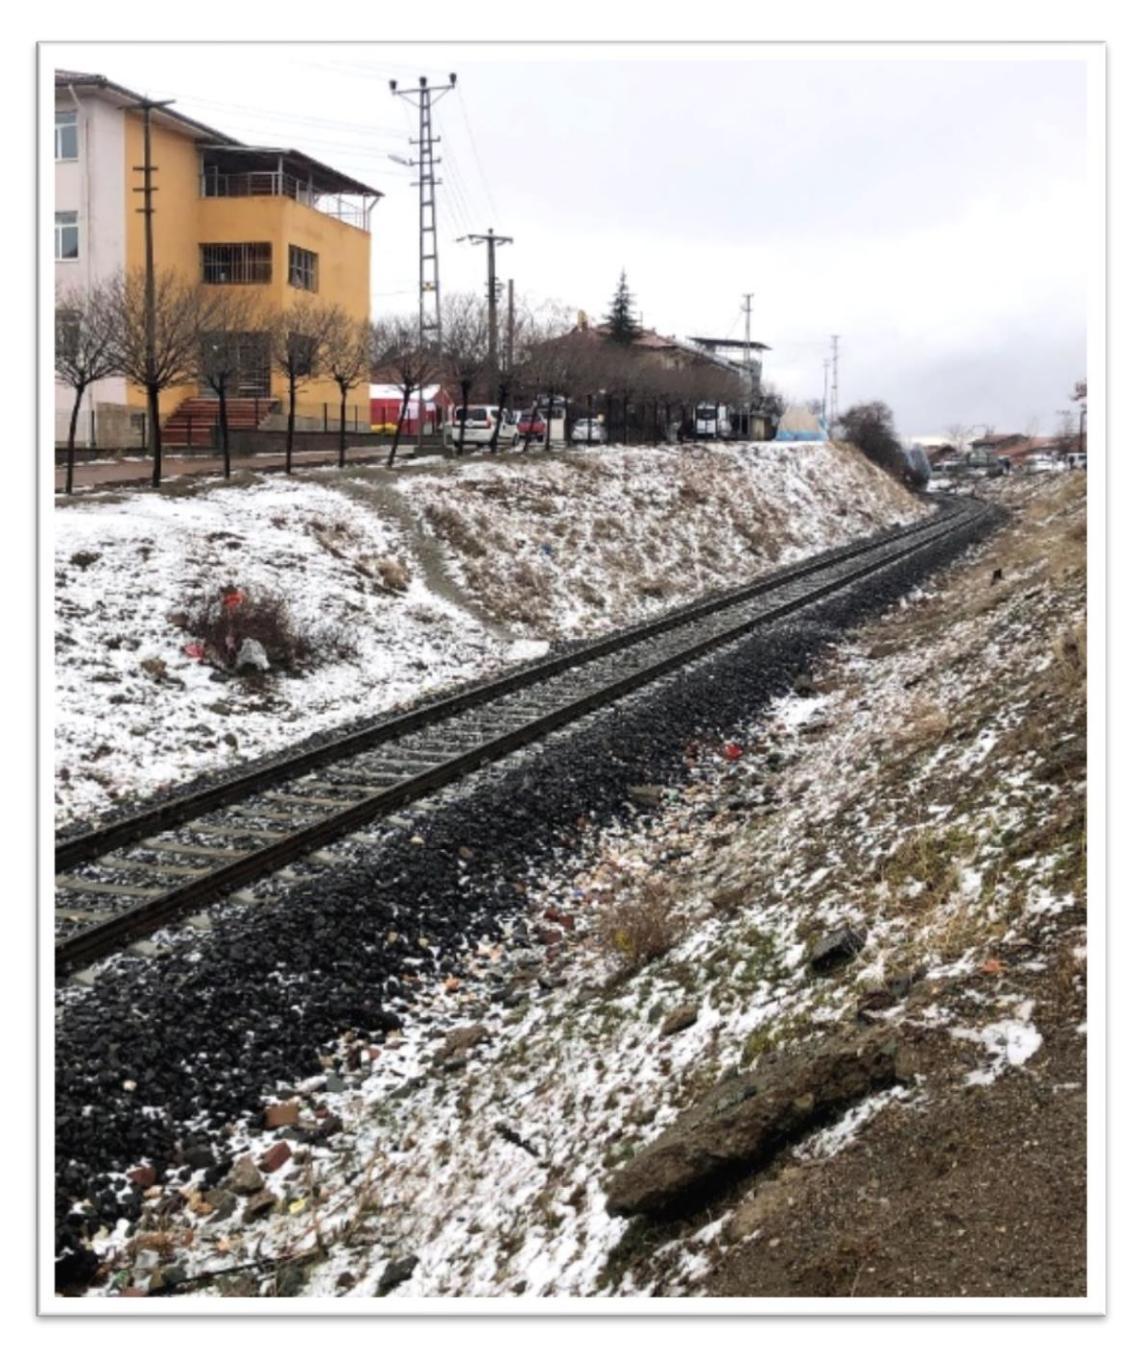
Bu istasyonda zemin yenilmesi olan bir saha gözlenmemiştir. Şekil 4.22'de sunulduğu üzere, demiryolu hatlarının hasar görmediği gözlemlenmiştir.

Şekil 4.22 Sivrice'de hasar almamış demiryolu hattı (38°26'49.5"N 39°18'33.4"E / 31.01.2020 / 13:29)

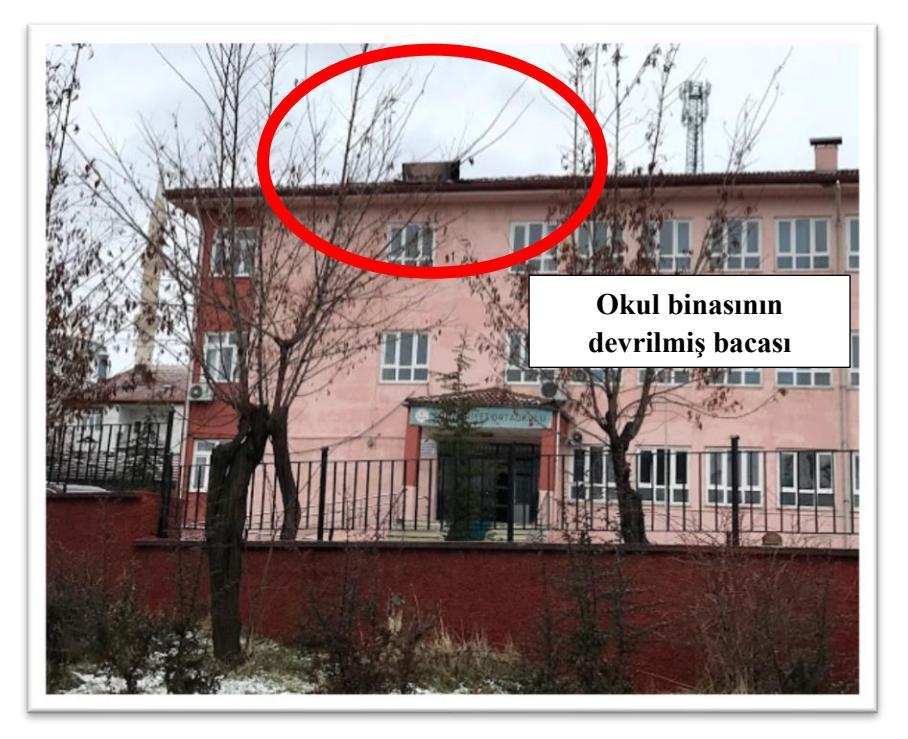
Şekil 4.23 ve Şekil 4.24'te görüleceği üzere, devrilmiş bacalara rastlanmıştır. Bu gözlem, bölgede hissedilen deprem şiddetinin Mercalli şiddet ölçeğine göre VIII büyüklüğünde veya daha yüksek olduğuna işaret etmektedir.

Şekil 4.24 Sivrice'de devrilmiş bir baca (38°26'49.7"N 39°18'33.0"E / 31.01.2020 / 13:30)

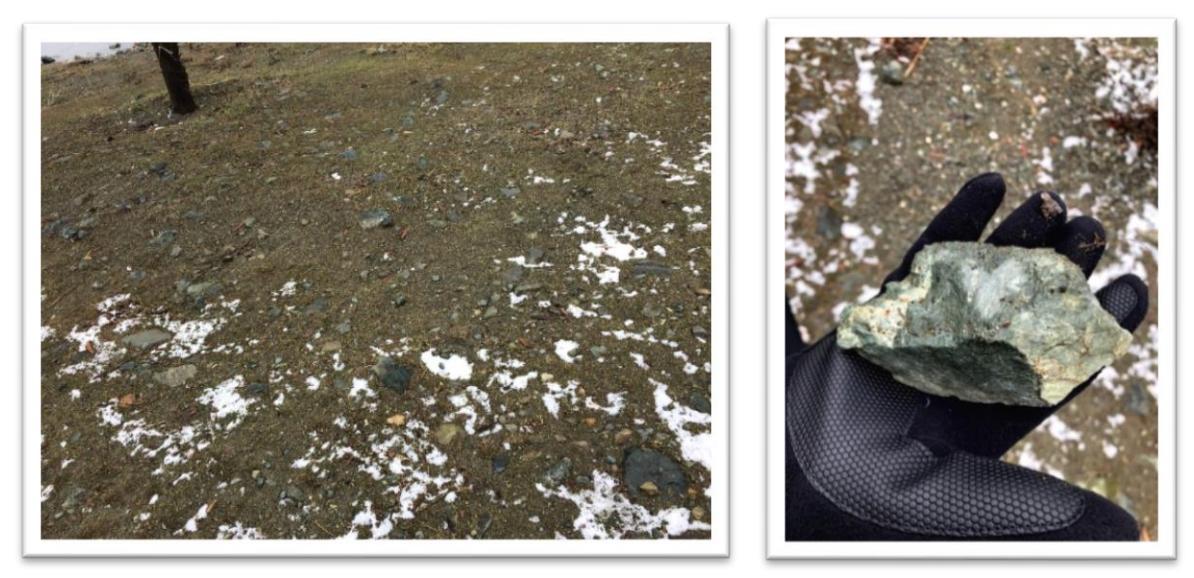
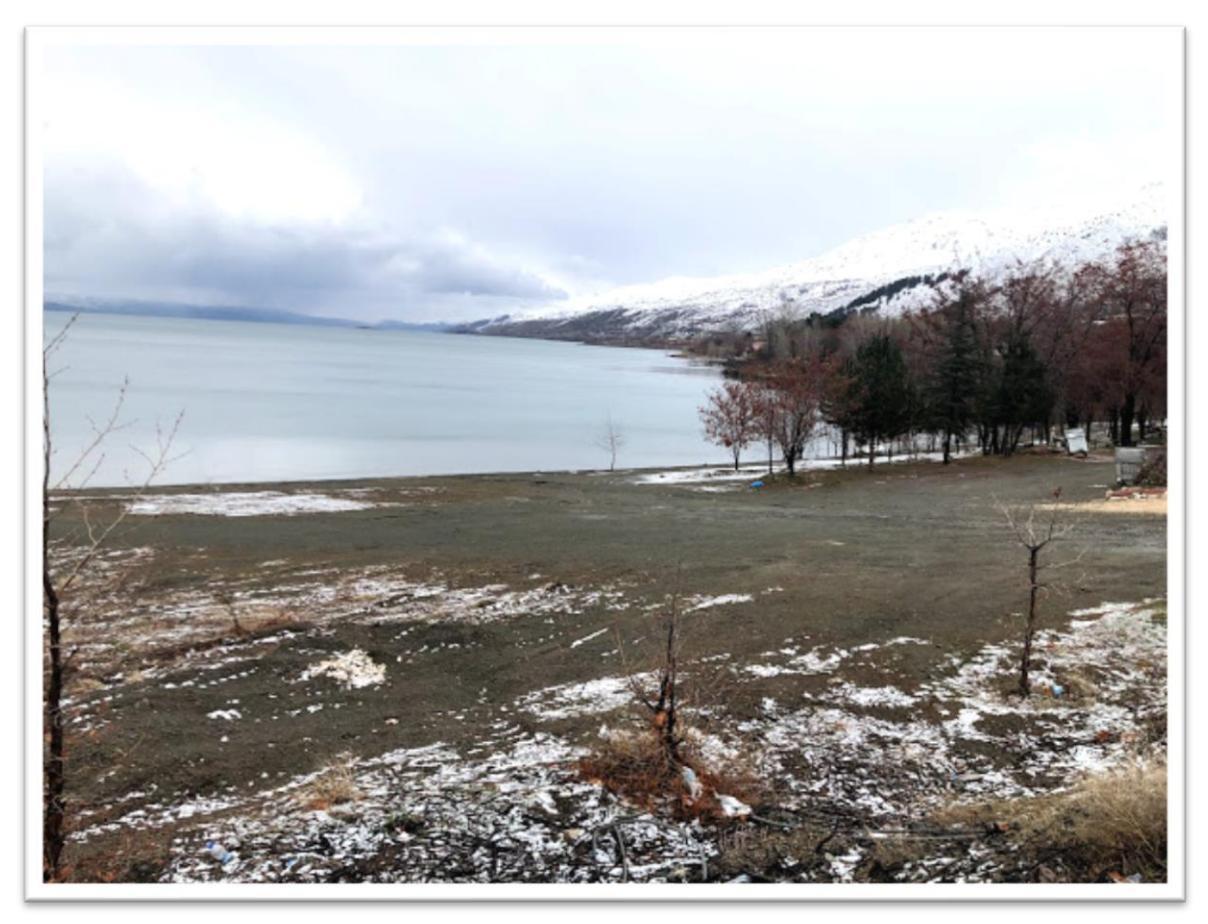
Bu istasyonda, yüzey jeolojisi Şekil 4.25'te görüleceği gibi alüvyondan, volkanik kayalara dönüşmüştür. Depremden sebepli herhangi bir zemin yenilmesine rastlanmamıştır.

Şekil 4.25 Zemin yenilmesinin gözlenmediği saha (38°26'32.0"N 39°19'11.4"E / 31.01.2020 / 13:42 & 38°26'33.2"N 39°19'10.0"E / 31.01.2020 / 13:42 & 38°26'31.9"N 39°19'04.4"E / 31.01.2020 / 13:3)

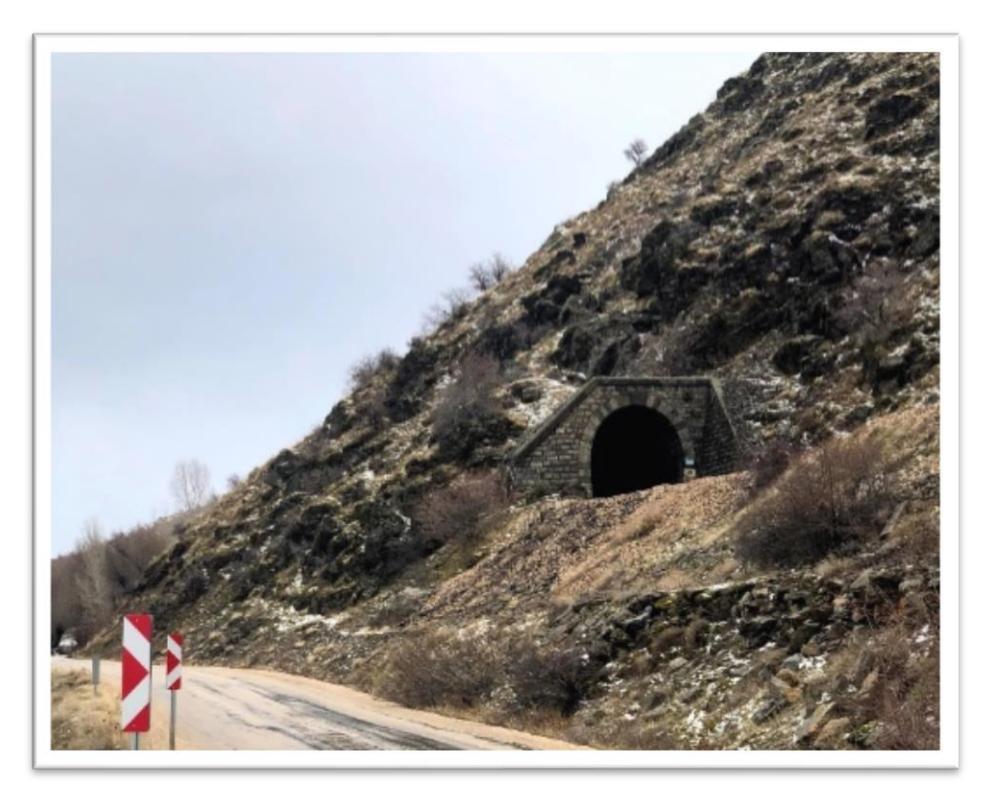
Bölgedeki demiryolu tünelinde herhangi bir hasar gözlenmemiştir (Şekil 4.26 ve Şekil 4.27).

Şekil 4.26 Demiryolu tünelinin bir görüntüsü (38°26'43.7"N 39°20'40.8"E / 31.01.2020 / 13:54)

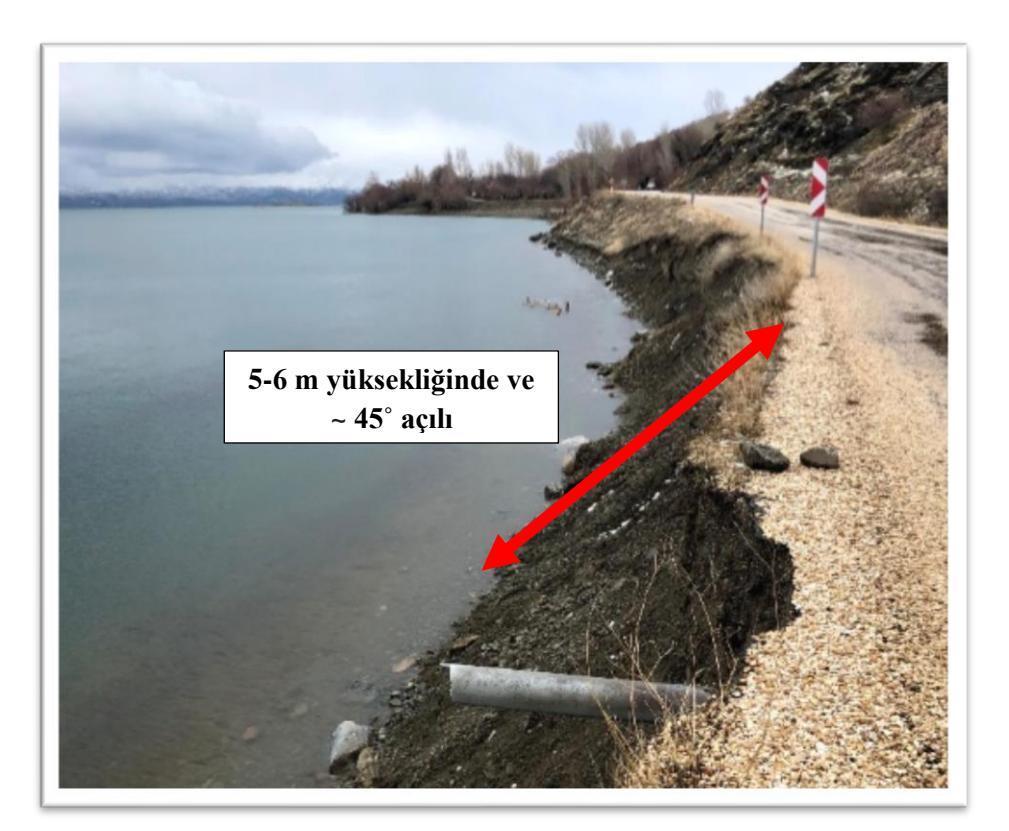
Demiryolu tünelinin kıyı şeridi de ziyaret edilmiştir. Yol dolgusunun nispeten dik bir eğimi olmasına rağmen (yaklaşık 45°); dolgunun kıyıya ulaşan eteklerinde herhangi bir zemin yenilmesine rastlanmamıştır (Şekil 4.28).

Şekil 4.28 Yenilme işareti görülmemiş yol dolgu şevleri (38°26'43.7"N 39°20'40.7"E / 31.01.2020 / 13:54)

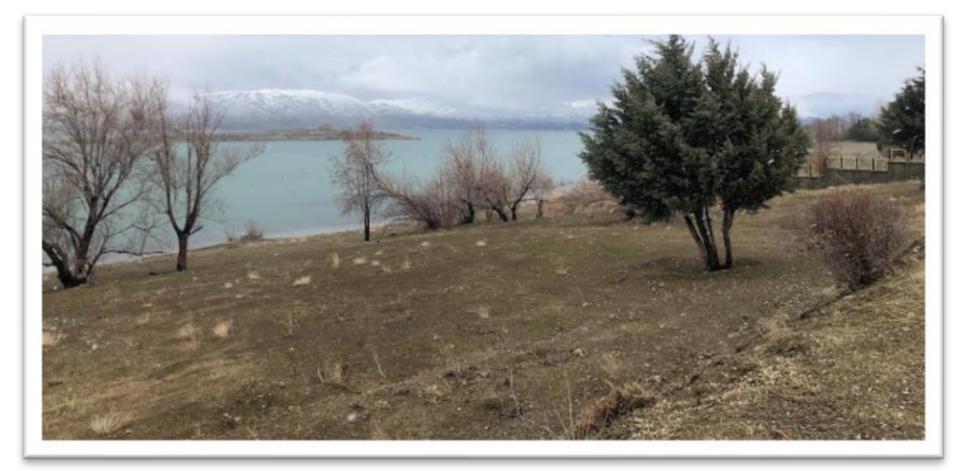
Şekil 4.29'da görüldüğü üzere, yüzey zeminlerinin düşük plastisiteli killerden oluştuğu bu bölgede zemin yenilmesiyle ilgili bir ize rastlanmamıştır.

Şekil 4.29 6. istasyonda zemin yenilmesi izine rastlanmamış saha (38°27'17.1"N 39°21'49.3"E / 31.01.2020 / 14:03

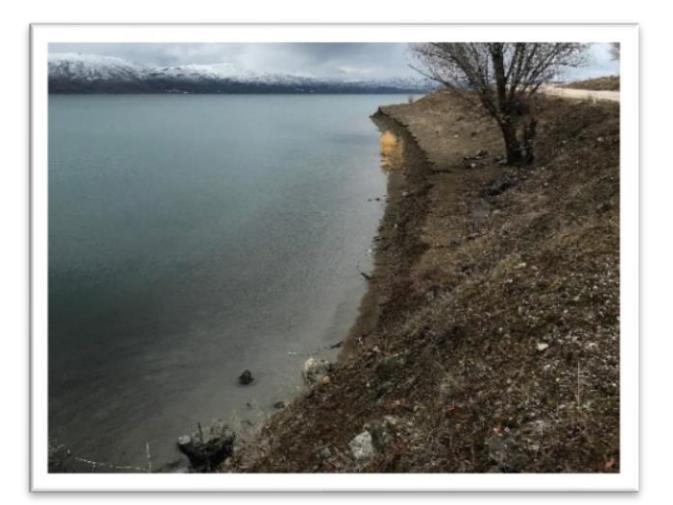
Şekil 4.30'da görüldüğü gibi, bölgenin sahile uzanan dik yamaçlarında herhangi bir zemin yenilmesine rastlanılmamıştır.

Şekil 4.30 7. istasyonda zemin yenilmesi görülmemiş saha (38°27'31.0"N 39°22'55.9"E / 31.01.2020 / 14:08)

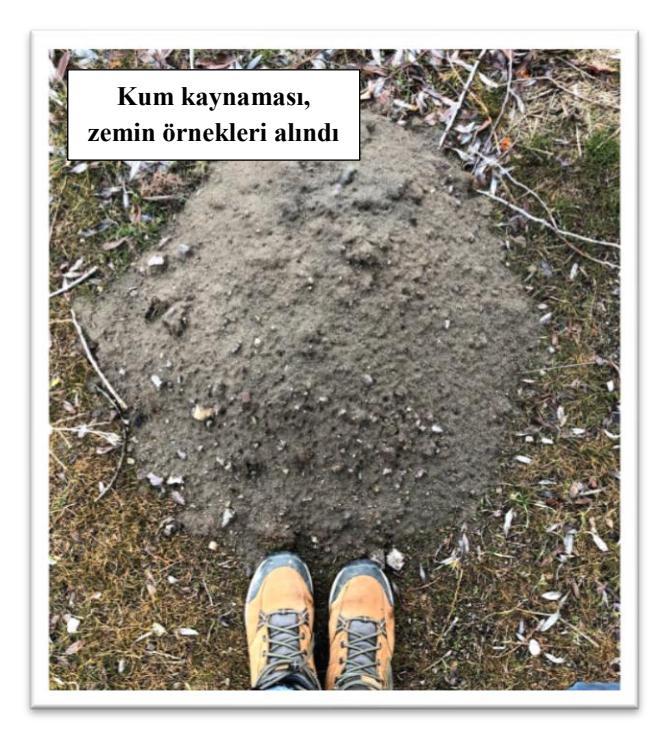
Sismik sıvılaşma yenilme izlerine Şekil 4.31- 4.37'de görüleceği üzere kum kaynamaları formunda rastlanmıştır.

Şekil 4.31 Kum volkanı (38°27'49.7"N 39°24'01.1"E / 31.01.2020 / 14:38)
