# 24 OCAK 2020 M<sub>W</sub> 6.8 ELÂZIĞ-SİVRİCE DEPREMİ SİSMİK ve YAPISAL HASARA İLİŞKİN SAHA GÖZLEMLERİ

RAPOR NO: ODTÜ/DMAM 2020-01

MART 2020 ANKARA

DEPREM MÜHENDİSLİĞİ ARAŞTIRMA MERKEZİ

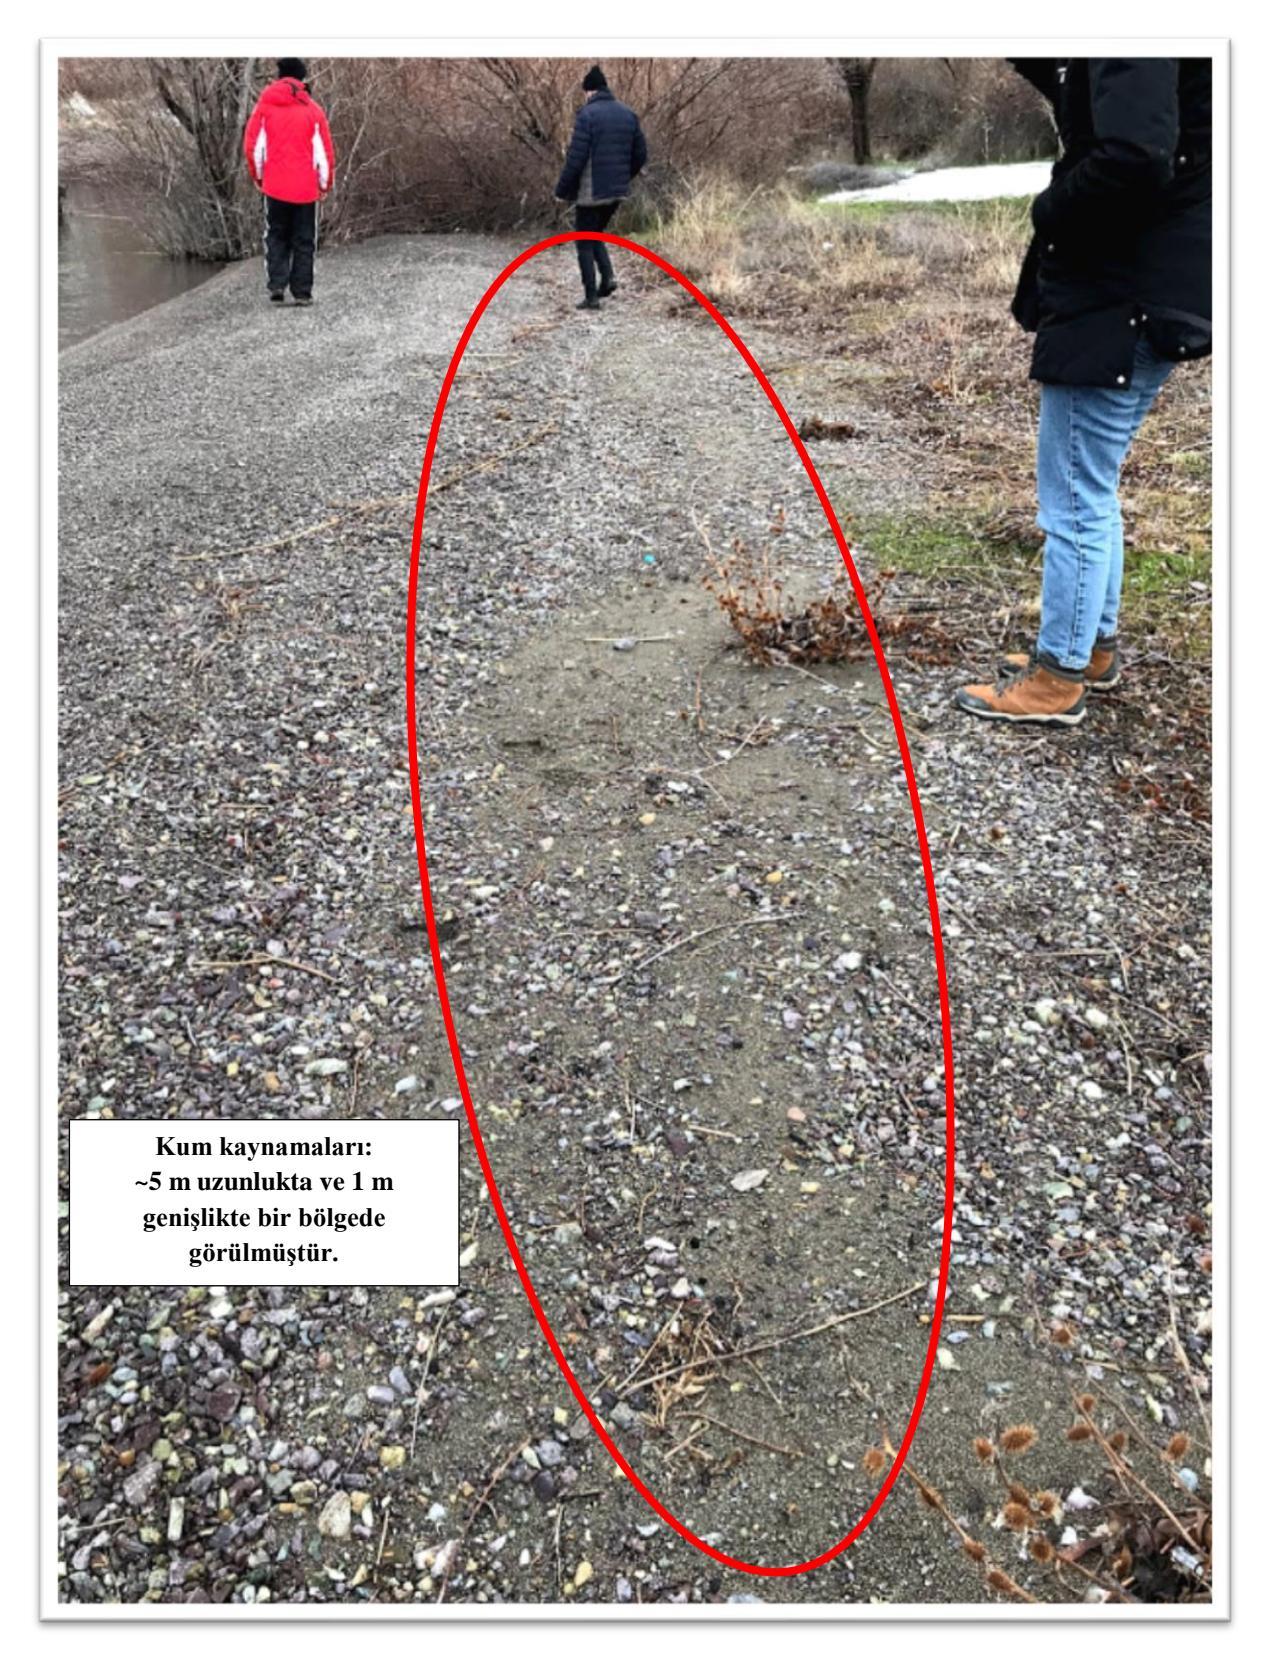
Şekil 4.32 Kum kaynama bölgesi (38°27'49.8"N 39°24'03.0"E / 31.01.2020 / 14:14)

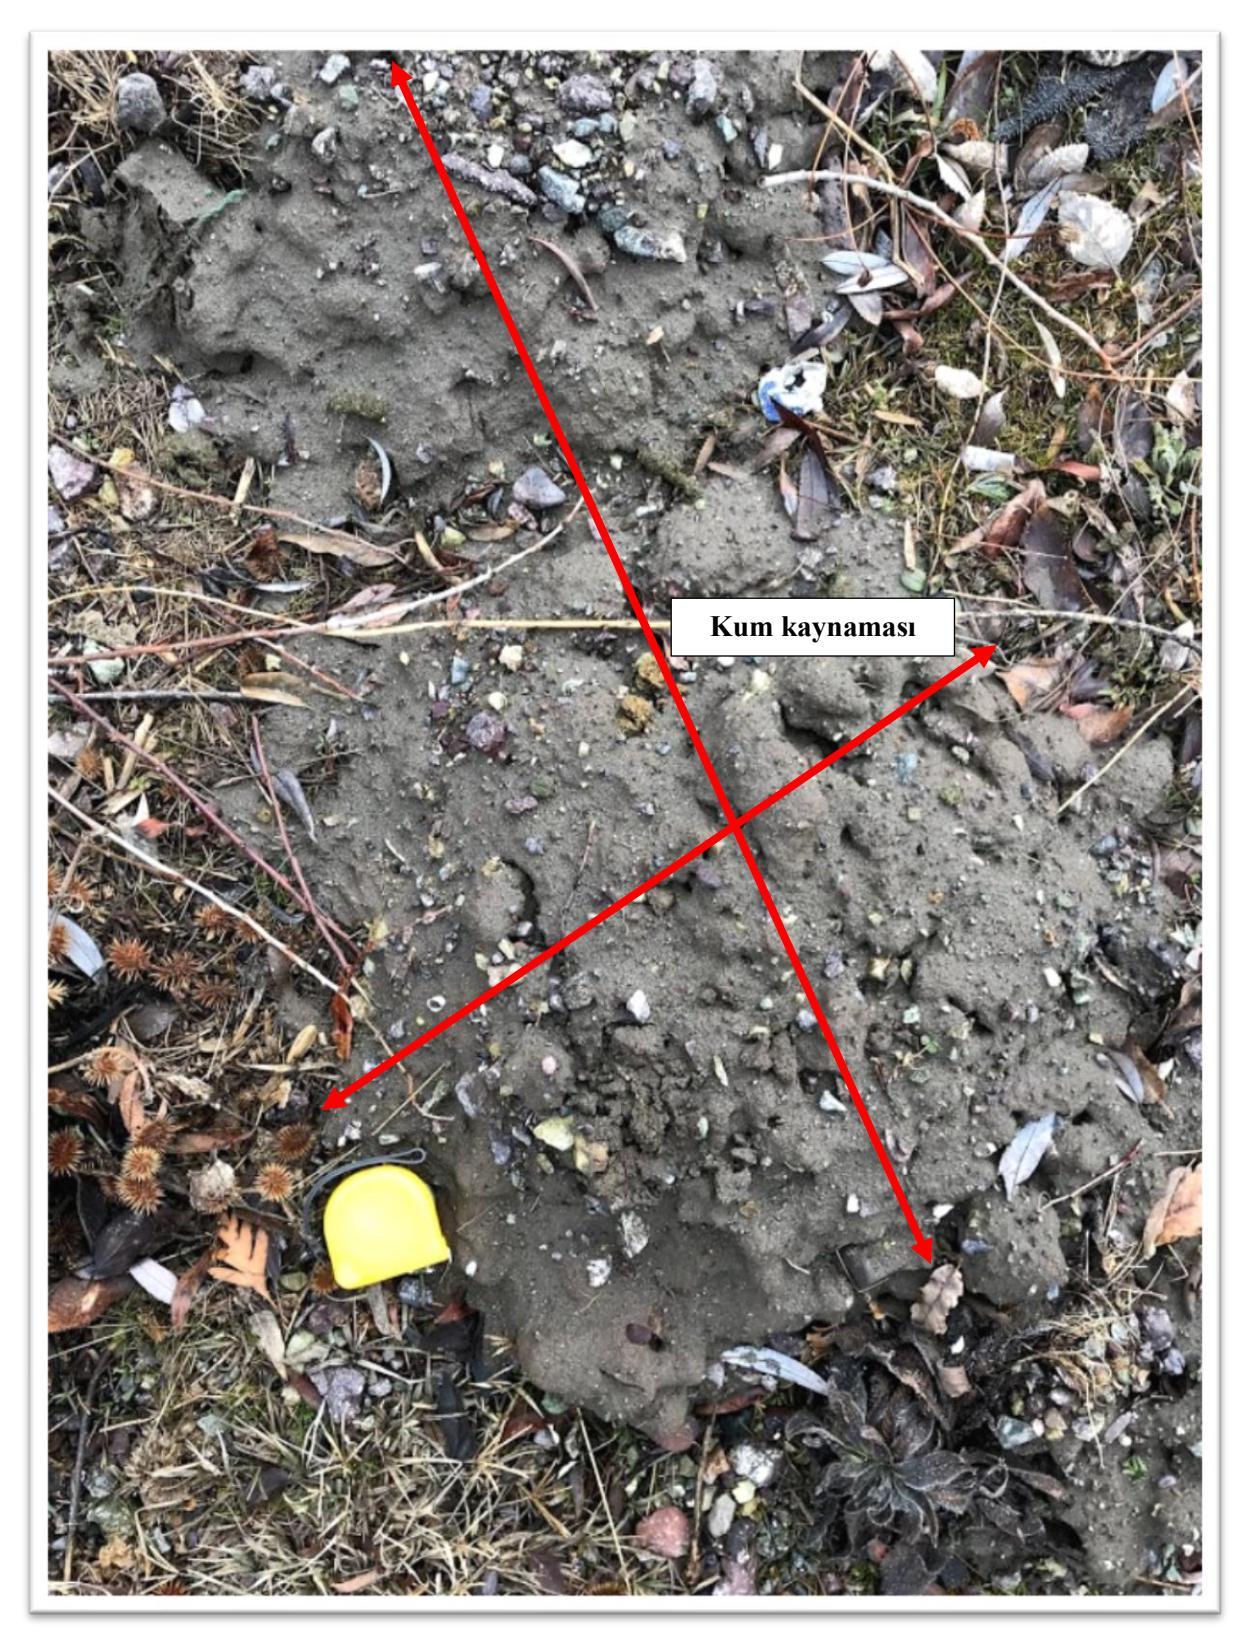
Şekil 4.33 Kum volkanları (38°27'49.9"N 39°24'02.8"E / 31.01.2020 / 14:17)

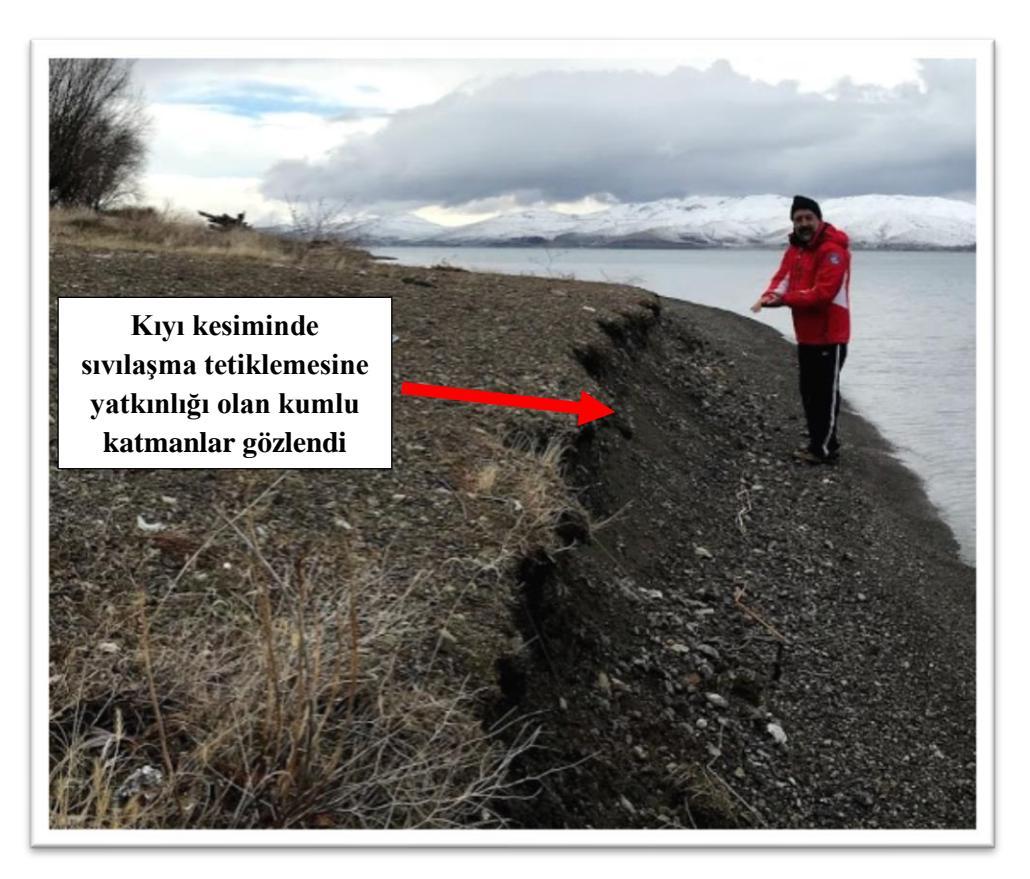
Şekil 4.34 8. istasyonda kumlu zemin katmanları (38°27'50.3"N 39°24'02.1"E / 31.01.2020 / 14:21)

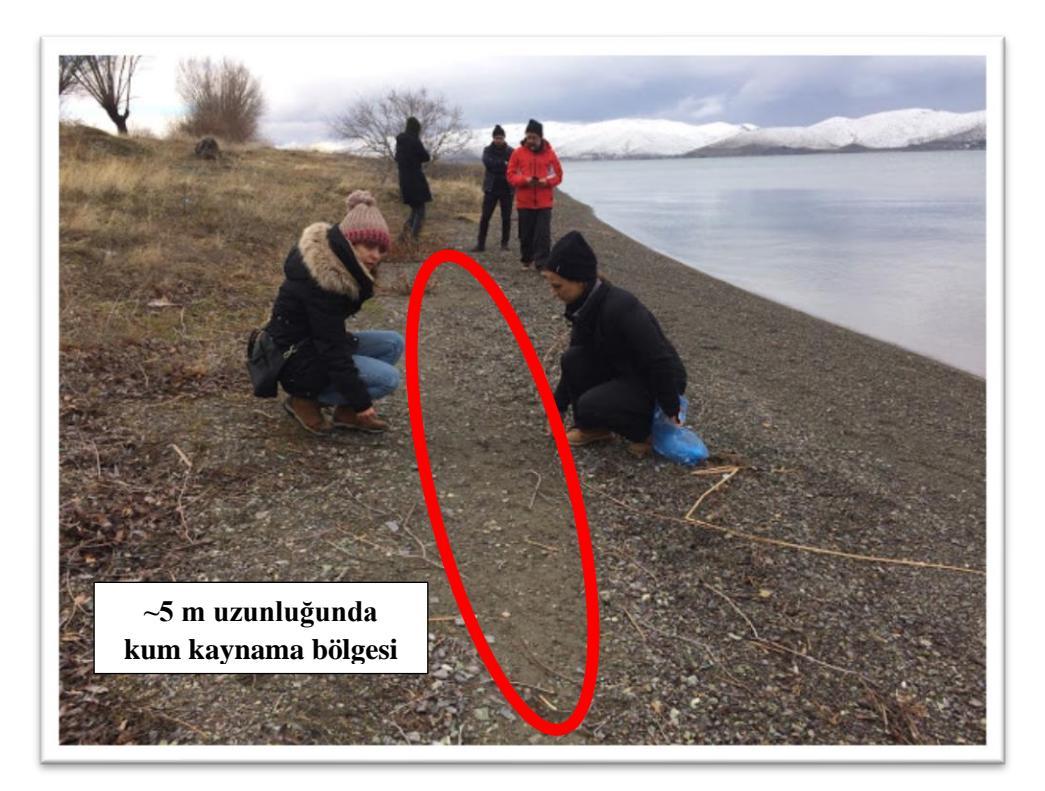
Şekil 4.35 8. istasyonda bant şeklinde kum kaynamaları (38°27'49.7"N 39°24'03.3"E / 31.01.2020 / 14:16)

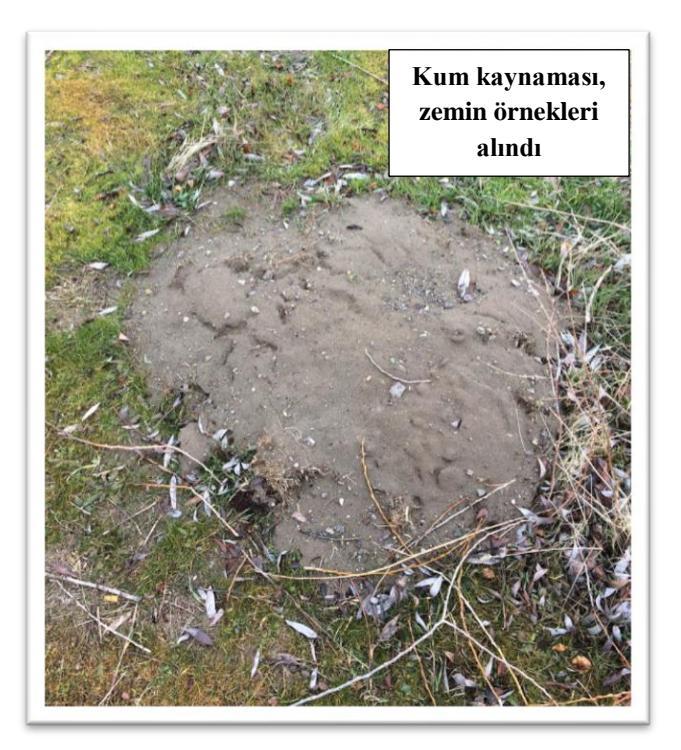
Şekil 4.36 Kum volkanı (38°27'49.6"N 39°24'01.7"E / 31.01.2020 / 14:38)

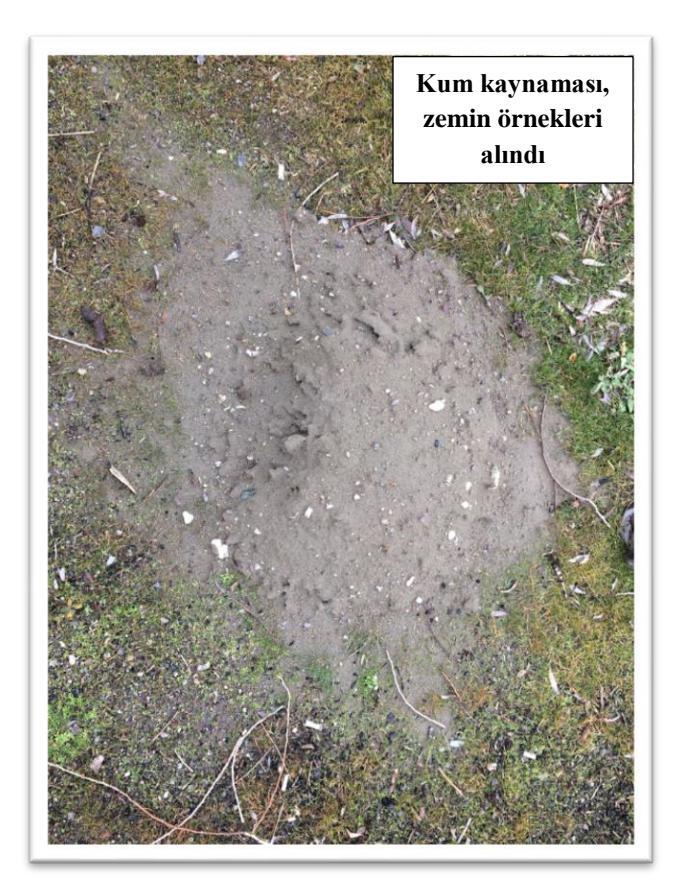
Şekil 4.37 Bölgedeki başka bir kum volkanı (38°27'50.1"N 39°24'01.3"E / 31.01.2020 / 14:43)

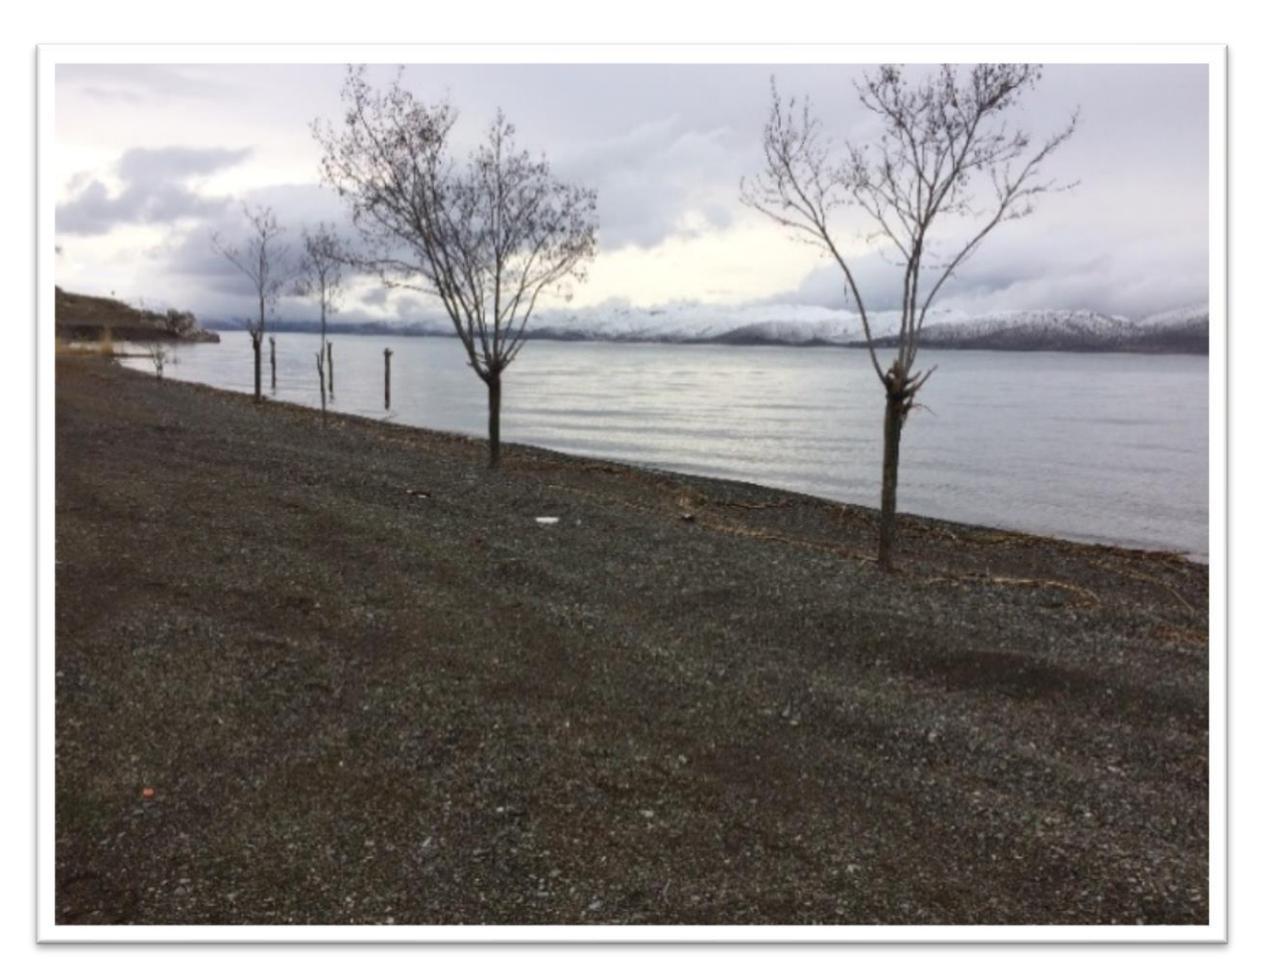
Şekil 4.38'de görüleceği üzere, sahada herhangi bir zemin yenilmesi emaresine rastlanmamıştır.

Şekil 4.38 9. istasyonda zemin yenilmesi görülmemiş saha (38°28'22.2"N 39°25'24.9"E / 31.01.2020 / 14:53)

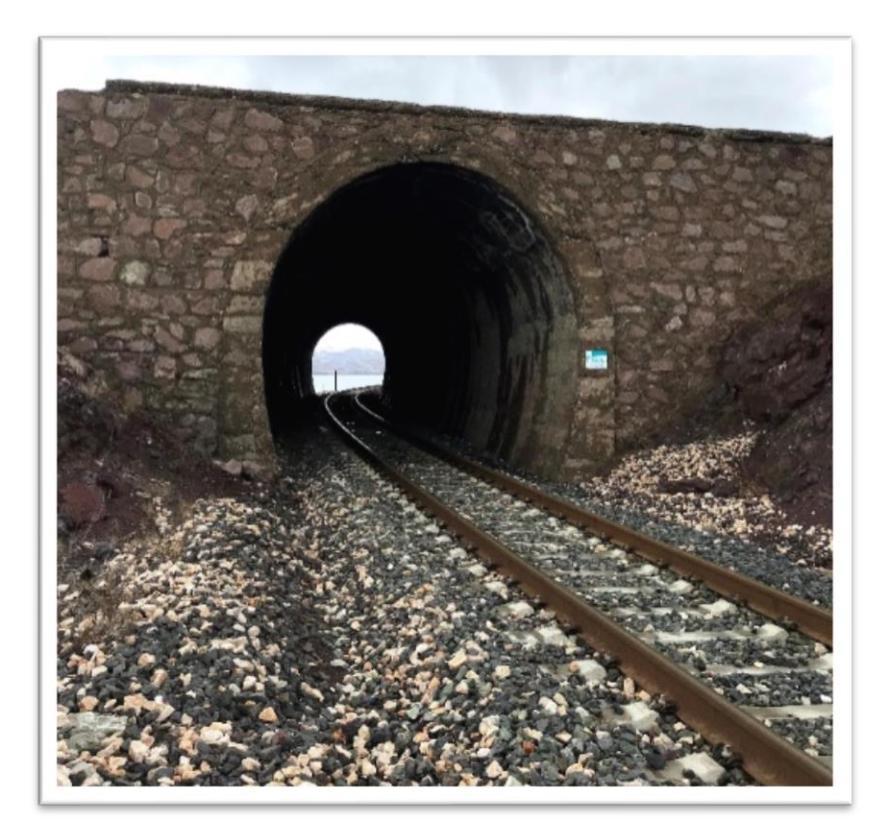
Oldukça bozulmuş dik bir kaya şevinin topuğunda nispeten kısa (~ 15 m uzunluğunda) bir demiryolu tünelinin inşa edildiği görülmüştür. Tünel muhtemelen, şev stabilite problemlerini tetikleyebilecek olası topuk kazılarını ortadan kaldırmak üzere tasarlanmıştır. Şekil 4.39 ila 4.41'de de görüleceği gibi tünel yapısında veya çevresinde herhangi bir hasar gözlenmemiştir. Ayrıca, Şekil 4.42'de gösterildiği gibi göl yakınlarında herhangi bir şev yenilgisine rastlanılmamıştır.

Şekil 4.39 Hasarsız bir demiryolu tüneli ve demiryolu hattı (38°28'52.8"N 39°27'18.2"E / 31.01.2020 / 15:08)

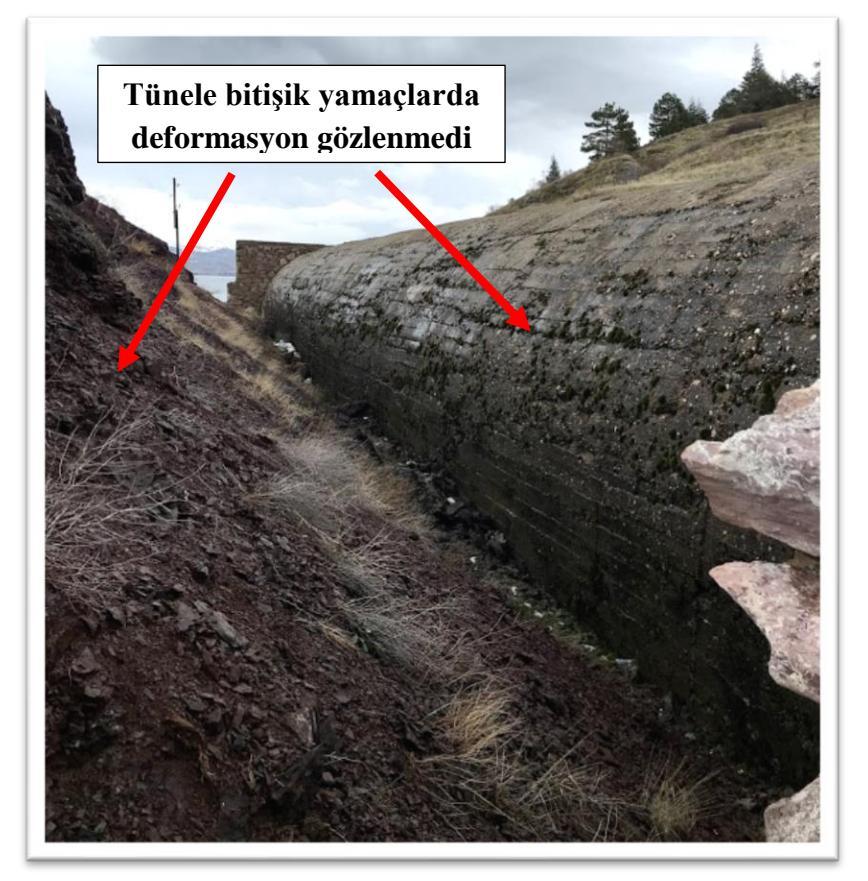
Şekil 4.40 10. istasyondaki tünel yapısının görüntüsü (38°28'53.2"N 39°27'18.4"E / 31.01.2020 / 15:09)

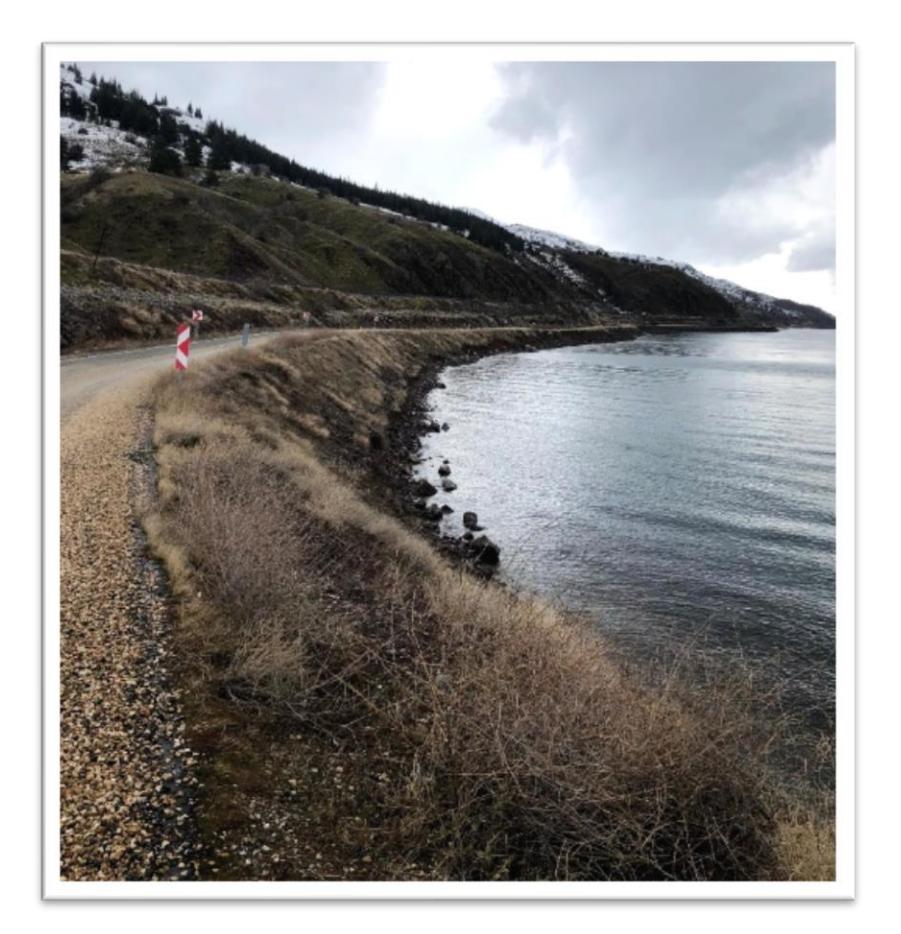
Şekil 4.42 10. istasyon: Zemin yenilmesinin gözlenmediği saha (38°28'52.6"N 39°27'16.9"E / 31.01.2020 / 15:04)

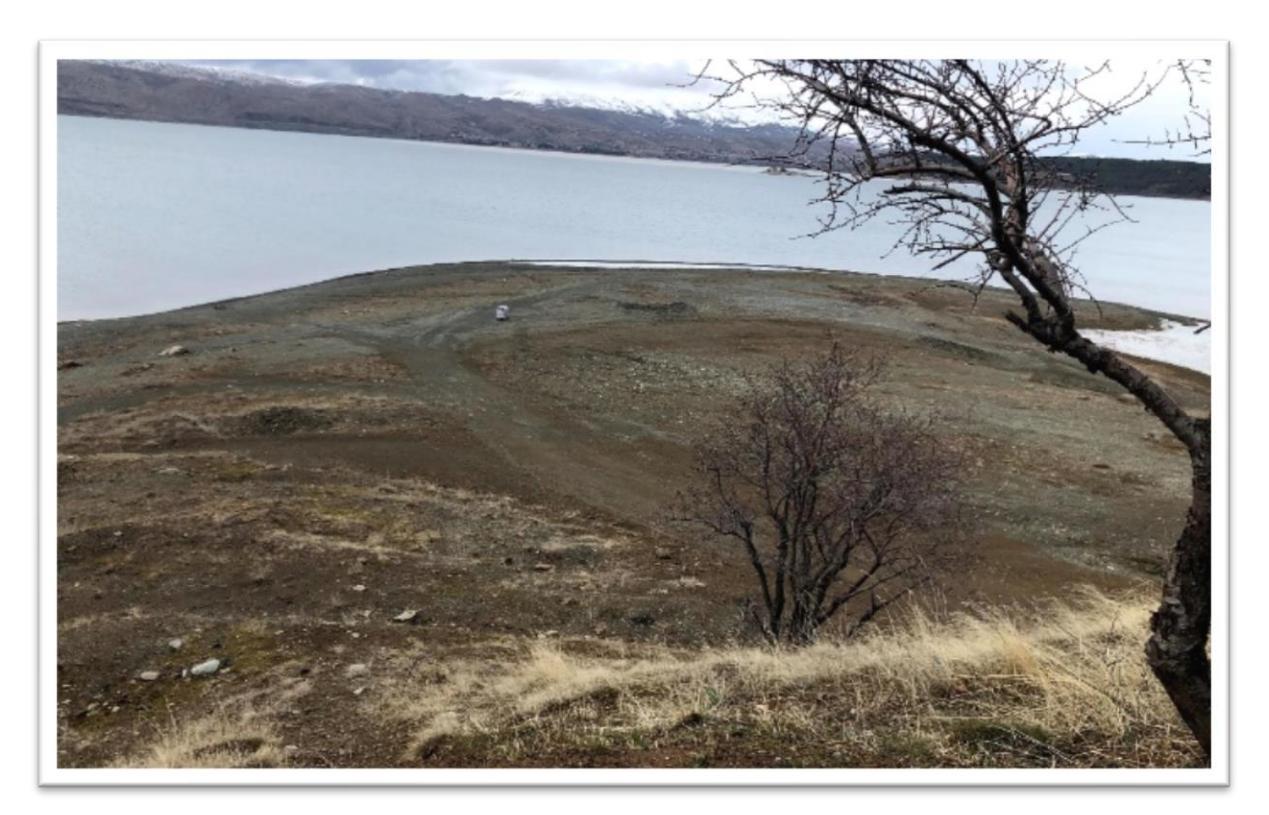
Bu istasyonda, Şekil 4.43'te gösterildiği gibi herhangi bir zemin yenilmesi örneği gözlenmemiştir.

Şekil 4.43 11. istasyon: Zemin yenilmesinin gözlenmediği saha (38°29'37.1"N 39°29'02.3"E / 31.01.2020 / 15:18)

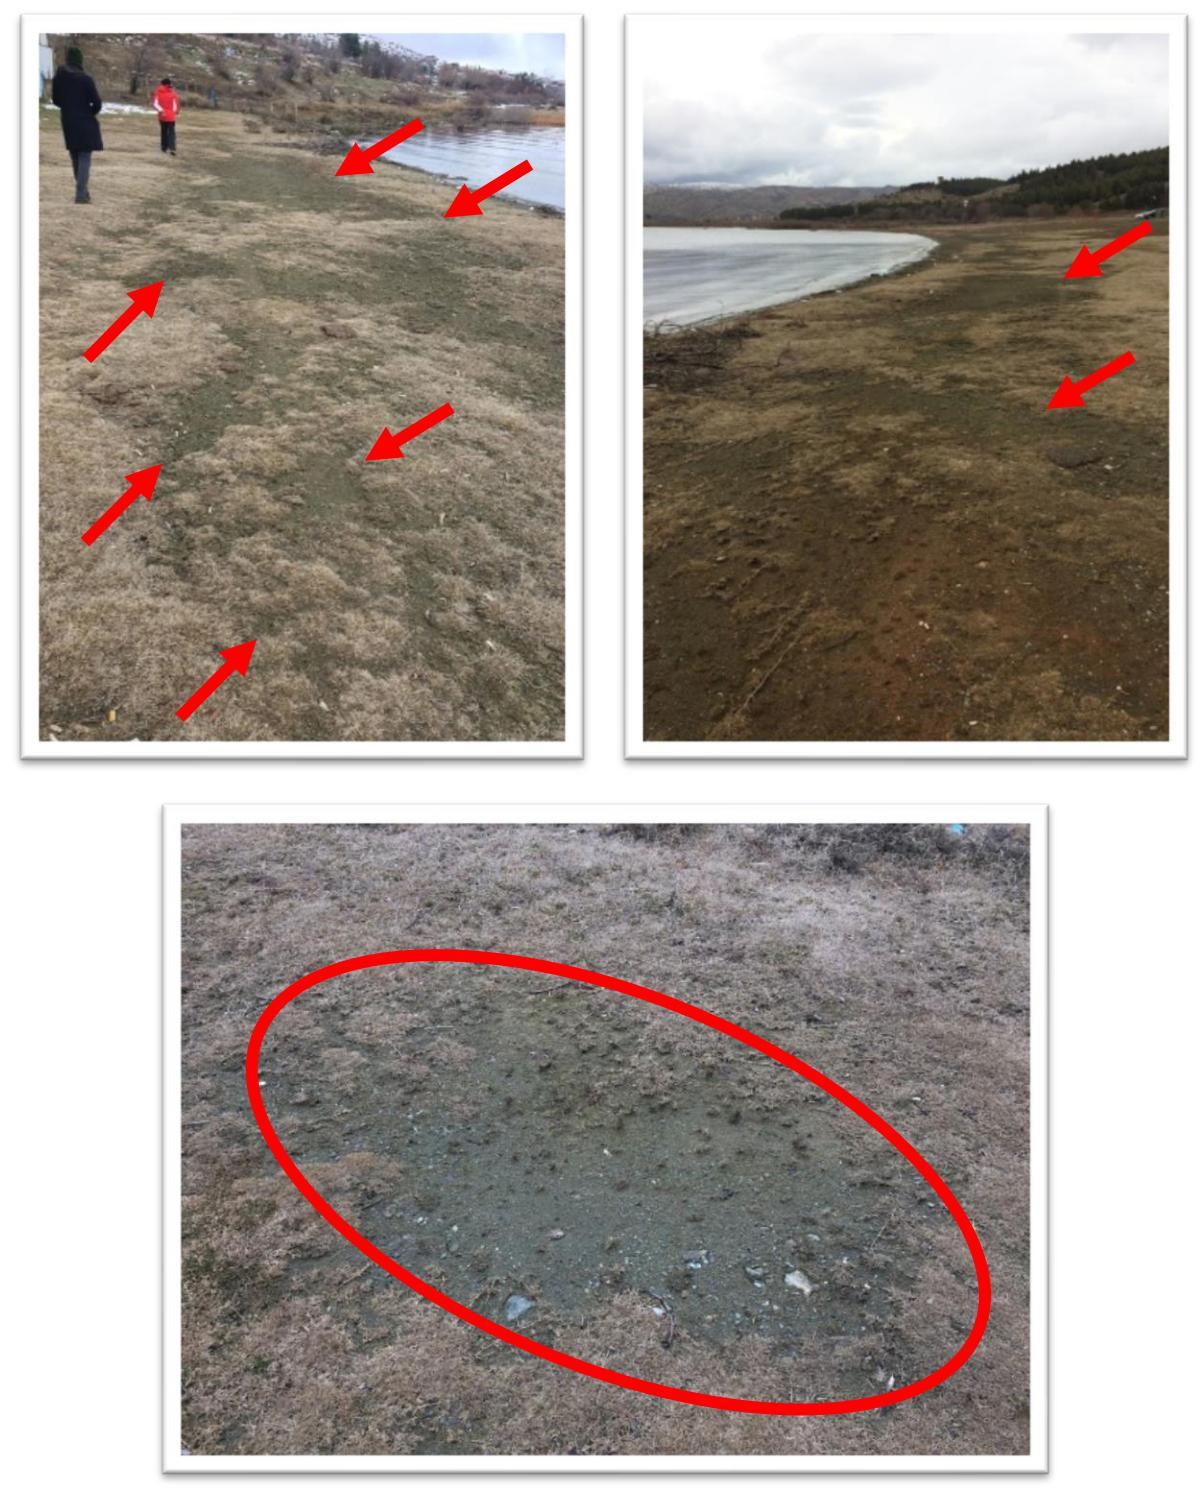
Bu istasyonda kum kaynaması şeklinde ortaya çıkan sıvılaşma izleri gözlemlenmiştir. Yüzey belirtileri Şekil 4.44'te gösterilmiş olup bölgeden sınıflandırma deneyleri yapmak üzere zemin numuneleri alınmıştır.

Şekil 4.44 Kum kaynamaları izleri (38°29'58.5"N 39°30'24.6"E / 31.01.2020 / 15:29 & 38°29'57.6"N 39°30'23.9"E / 31.01.2020 / 15:30 & 38°29'57.7"N 39°30'24.0"E / 31.01.2020 / 15:30)

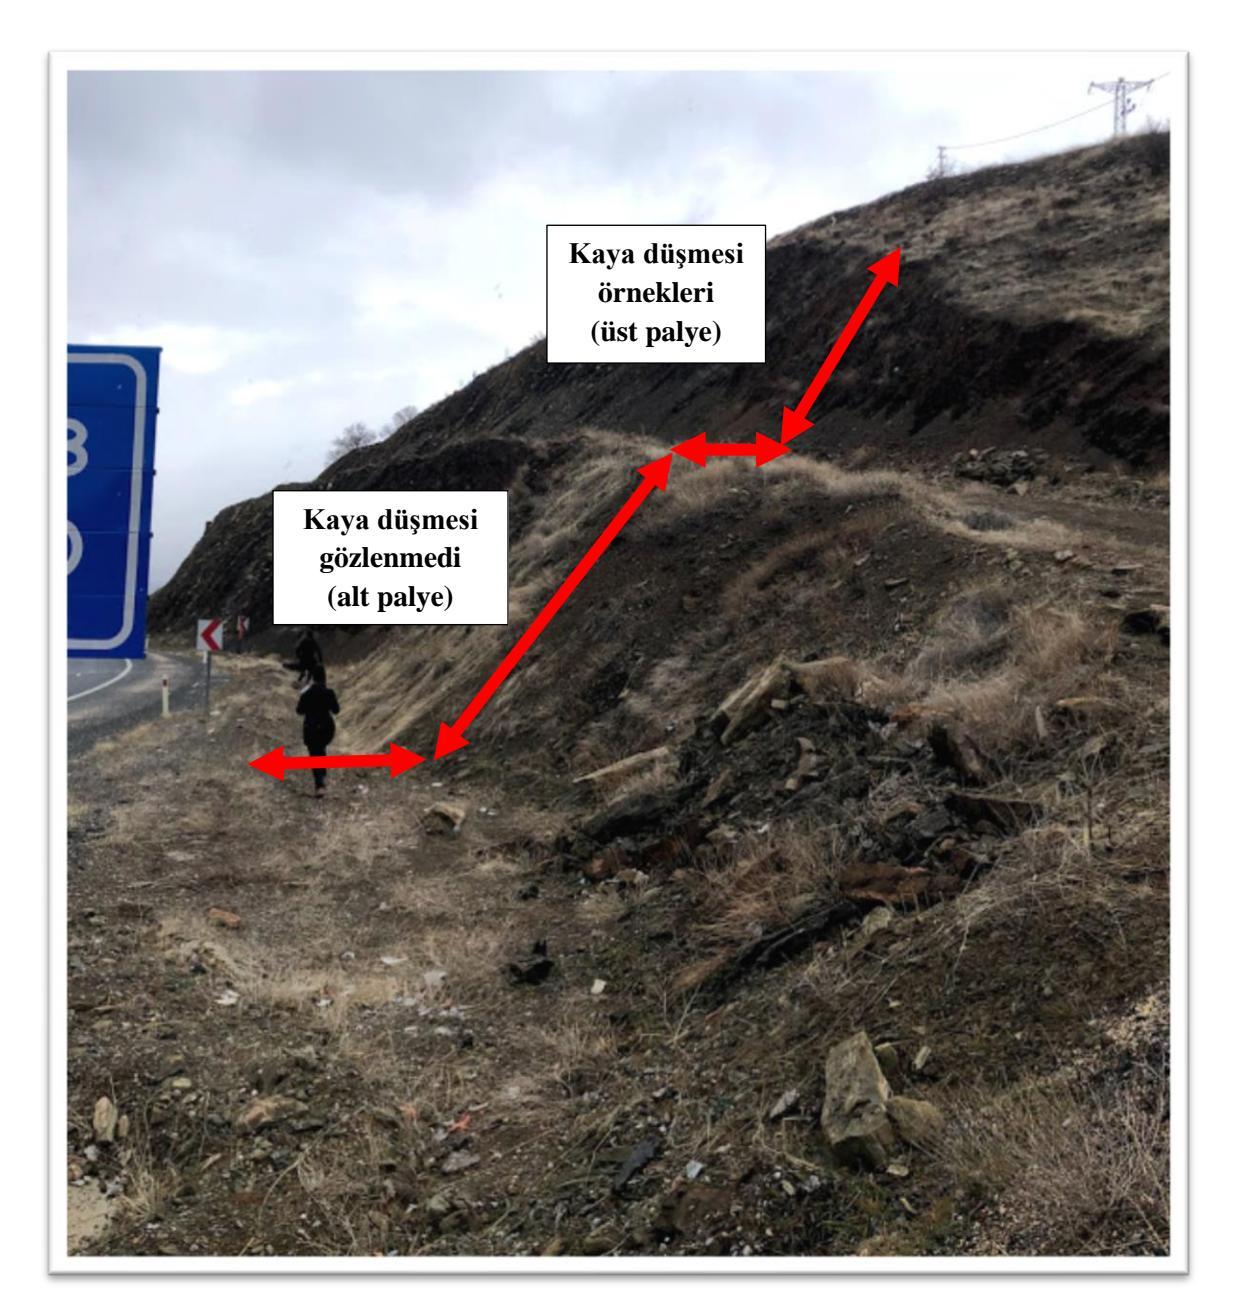
Şekil 4.45 ila 4.49'da gösterildiği gibi 13. istasyonda kaya düşmeleri, gözlemlenmiş ve haritalanmıştır. Kayaların boyutları (uzunluk, genişlik, yükseklik) sahada ölçülüp kaydedilmiştir. Düşen kaya bloklarının kat ettikleri yatay mesafe, üst palye topuğundan itibaren yaklaşık 3-5 m olarak ölçülmüştür. Geri analiz ile kaya bloklarının düşme mekanizmalarının incelenmesi neticesinde, bölgede 4-6 m/s aralığında tetikleyici zemin hız değerlerinin olması gerektiği sonucuna varılmıştır. Kaya düşmesi değerlendirmelerinin ayrıntıları raporun ilerleyen kısımlarında tekrar ele alınmıştır.

Şekil 4.45 13. istasyondaki kaya düşmeleri (genel görüntü) (38°31'40.3"N 39°28'02.9"E / 31.01.2020 / 16:20)

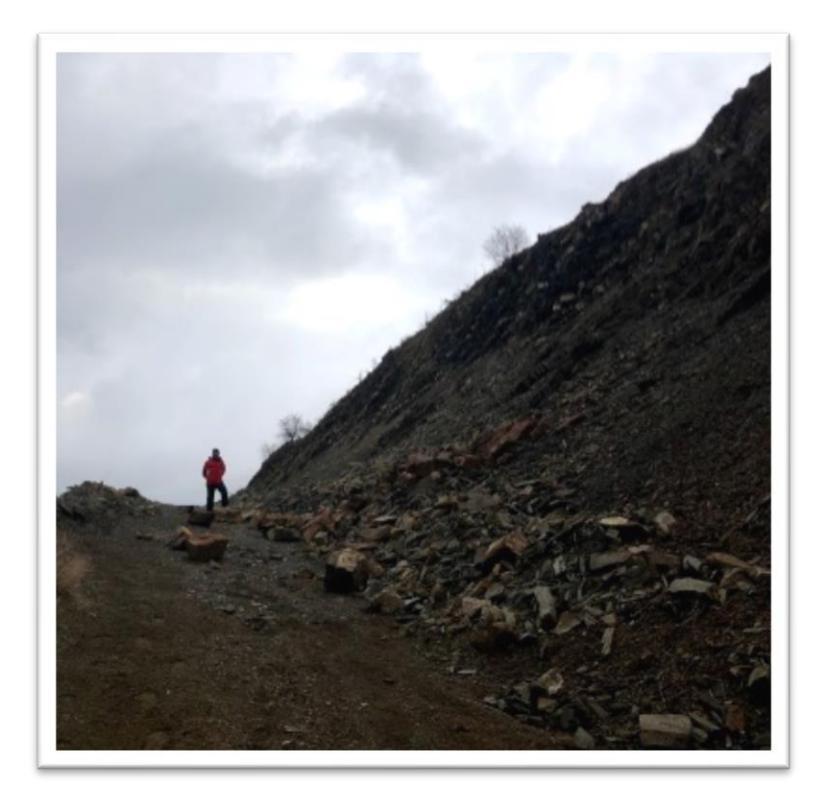
Şekil 4.46 Kaya düşmeleri (üst palye) (38°31'41.5"N 39°27'60.0"E / 31.01.2020 / 16:10)

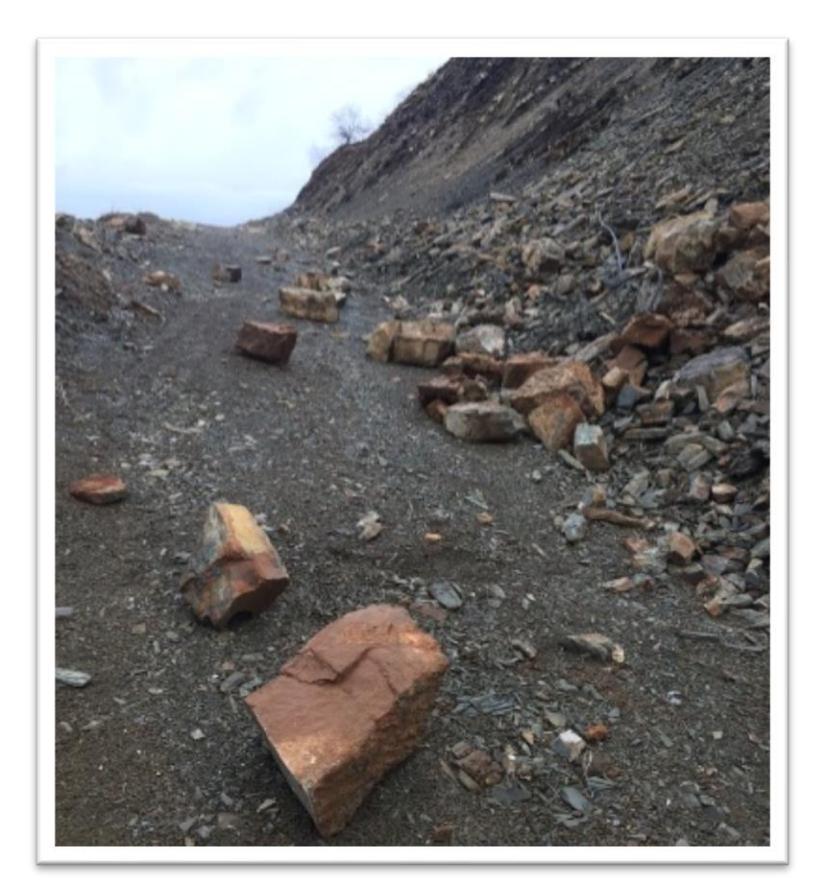
Şekil 4.47 Bölgede gözlemlenen kaya düşmeleri (38°31'41.0"N 39°27'59.6"E / 31.01.2020 / 16:13)

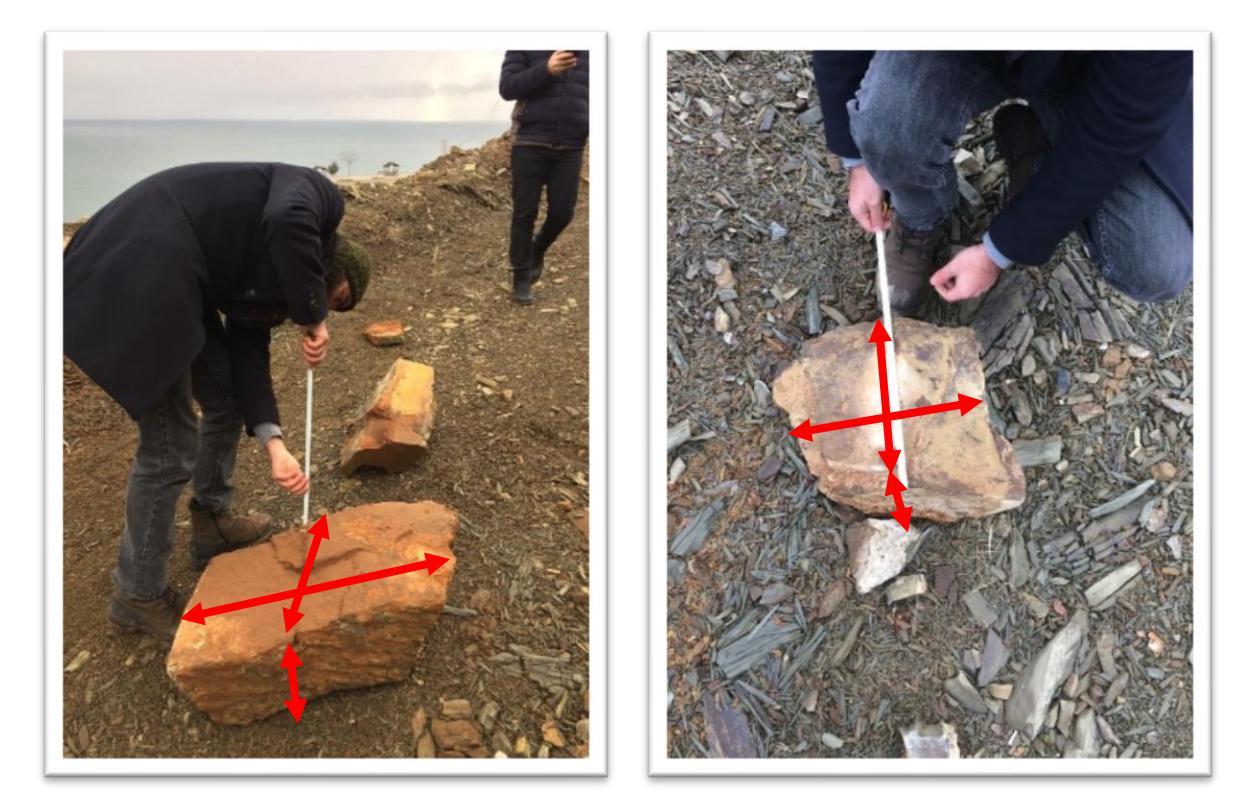
Şekil 4.48 Düşen kaya bloklarının ebatlarının ölçümü (38°31'41.3"N 39°27'59.5"E / 31.01.2020 / 16:15 & 38°31'41.5"N 39°27'59.0"E / 31.01.2020 / 16:16)

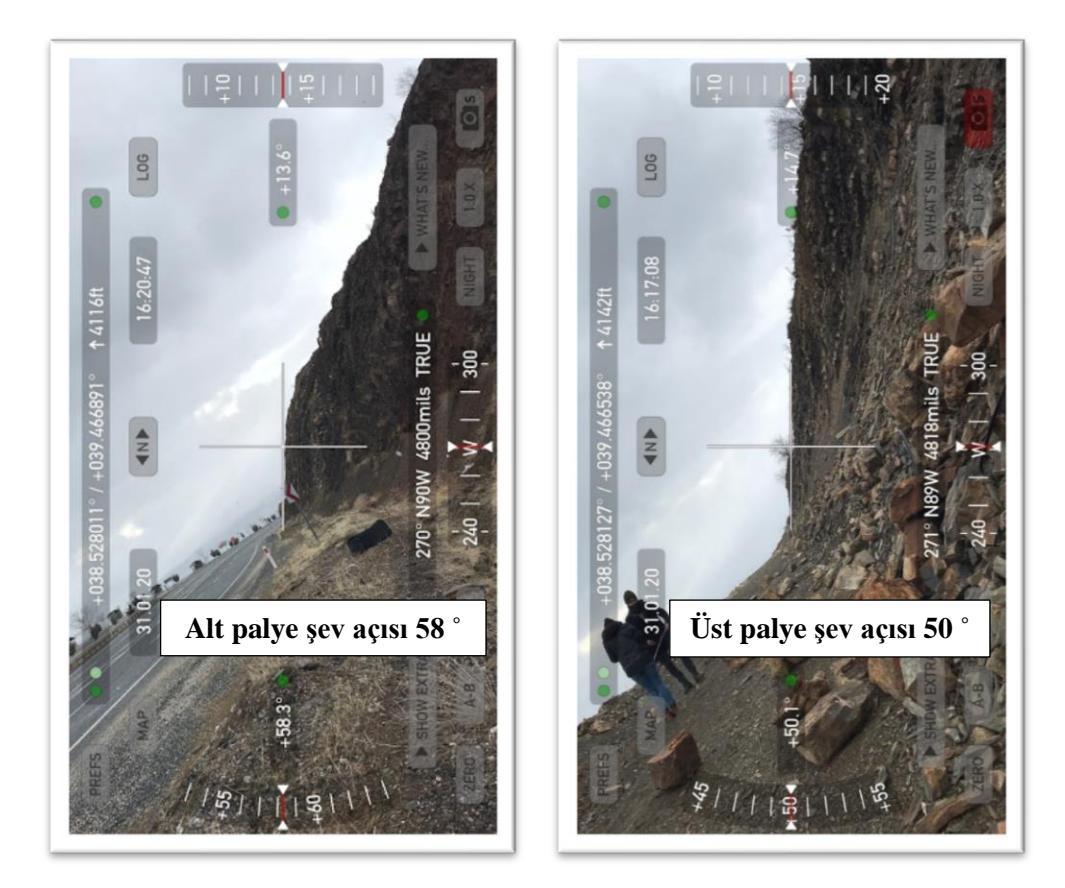
Şekil 4.49 13. istasyonun palye şev açısı ölçümleri (38°31'40.8"N 39°28'00.8"E / 31.01.2020 / 16:20 & 38°31'41.3"N 39°27'59.5"E / 31.01.2020 / 16:17)

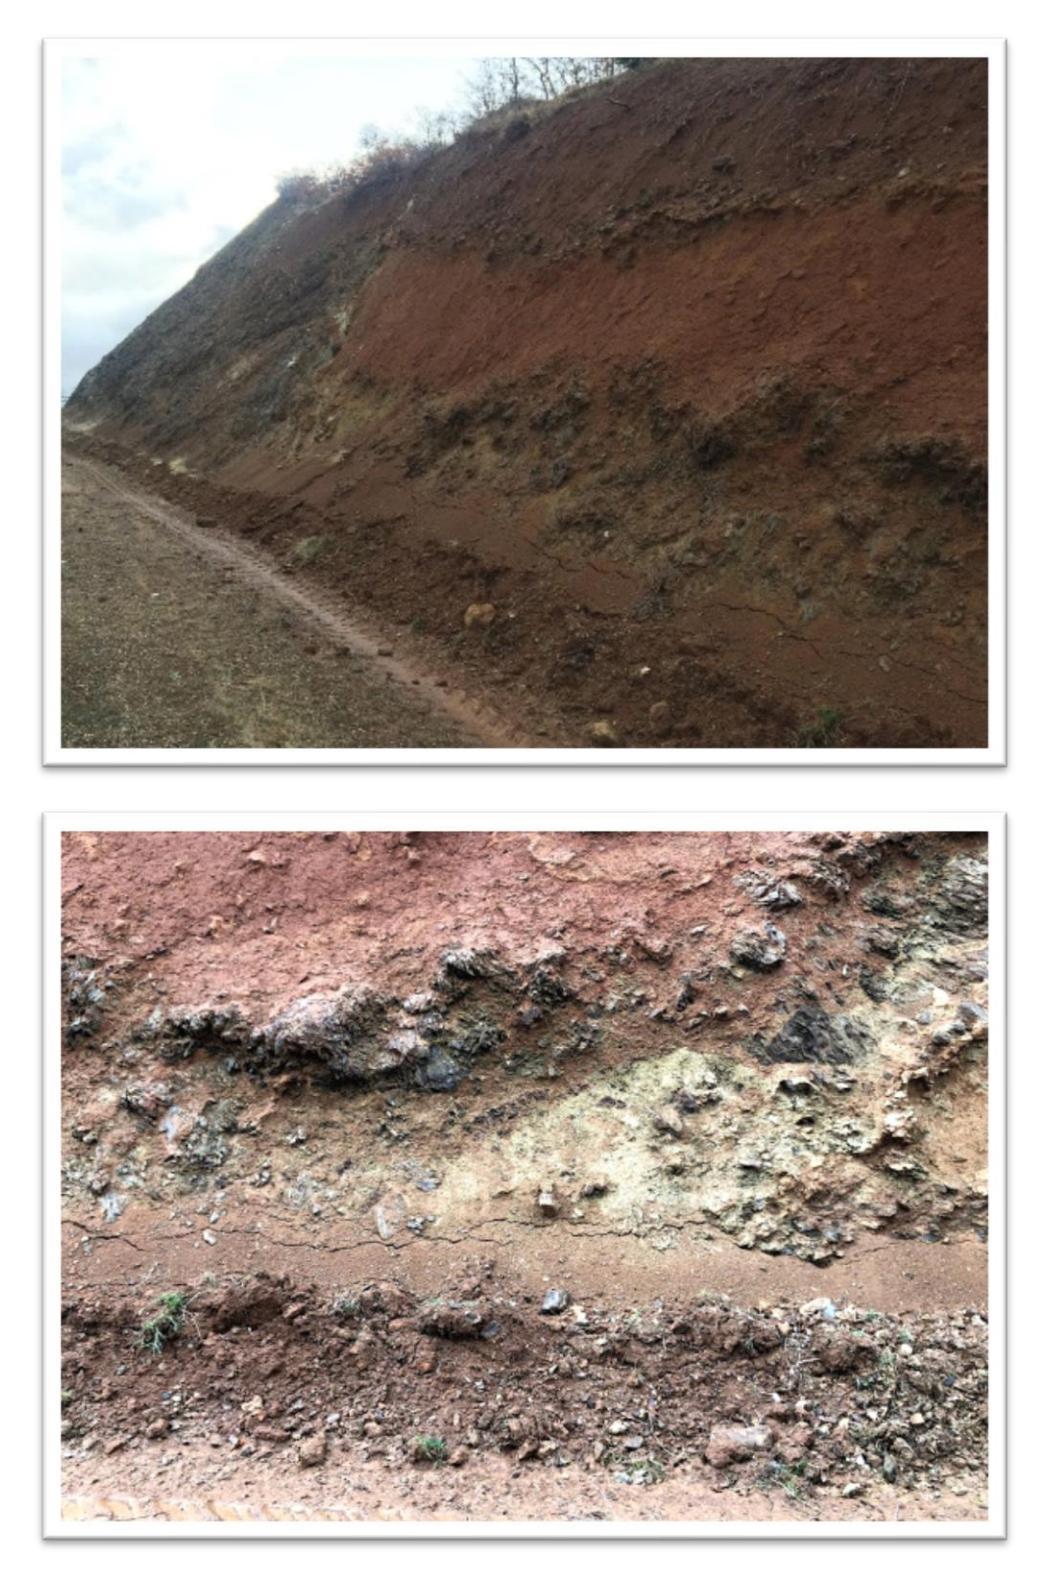
Bölgedeki 65°'lik bir şevin, Şekil 4.50 ve Şekil 4.51'de gösterildiği gibi durağan (stabil) olduğu belgelenmiştir.

Şekil 4.50 Şevin yandan görünüşü (üst fotoğraf) ve yakından görünüşü (alt fotoğraf) (38°30'11.7"N 39°23'33.4"E / 31.01.2020 / 16:34 & 38°30'11.8"N 39°23'33.3"E / 31.01.2020 / 16:34)

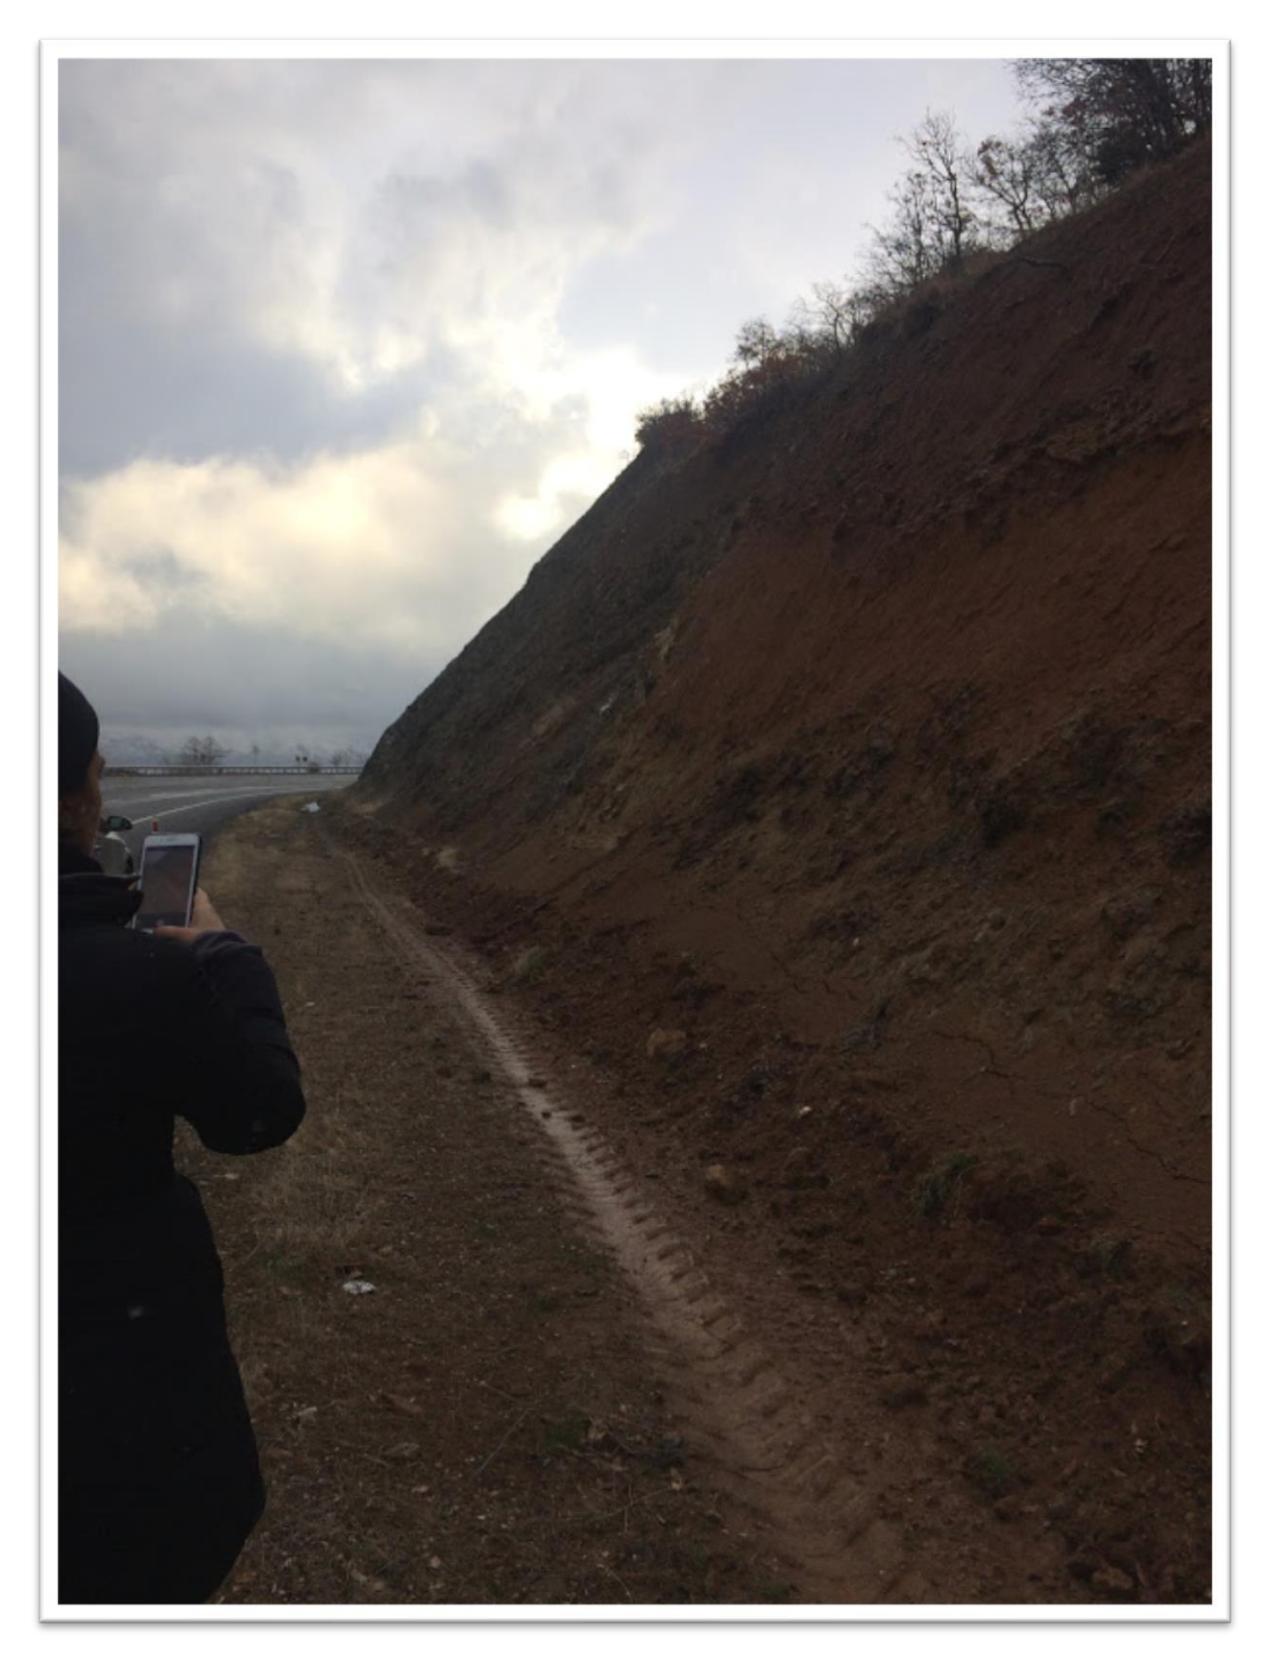
Şekil 4.51 Şevin yandan görünüşü (38°30'11.6"N 39°23'33.7"E / 31.01.2020 / 16:34)
