# 24 OCAK 2020 M<sub>W</sub> 6.8 ELÂZIĞ-SİVRİCE DEPREMİ SİSMİK ve YAPISAL HASARA İLİŞKİN SAHA GÖZLEMLERİ

RAPOR NO: ODTÜ/DMAM 2020-01

MART 2020 ANKARA

DEPREM MÜHENDİSLİĞİ ARAŞTIRMA MERKEZİ

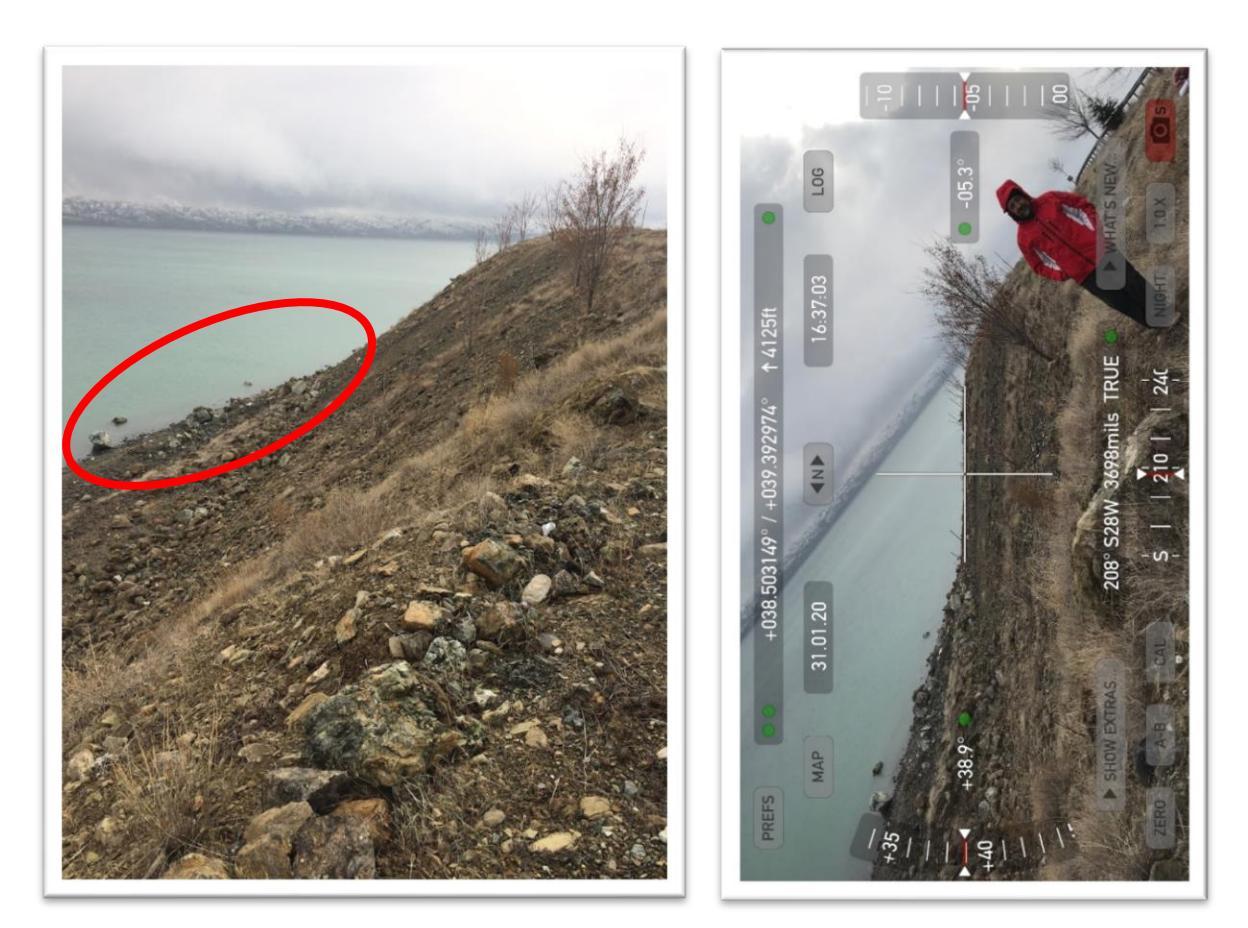
Ayrıca bu bölgede, yolun karşı tarafında göl kıyısına düşen kaya blokları gözlemlenmiş ve haritalanmıştır. Kayaların çaplarının yaklaşık 80 cm ila 120 cm aralığında değiştiği gözlemlenmiş ve blokların koptuğu şevin eğim açısı 39° olarak ölçülmüştür. (Şekil 4.52)

Şekil 4.52 14. istasyonda kaya düşmesi örnekleri ve şev açısı (38°30'11.4"N 39°23'34.9"E / 31.01.2020 / 16:37 & 38°30'11.3"N 39°23'34.7"E / 31.01.2020 / 16:37)

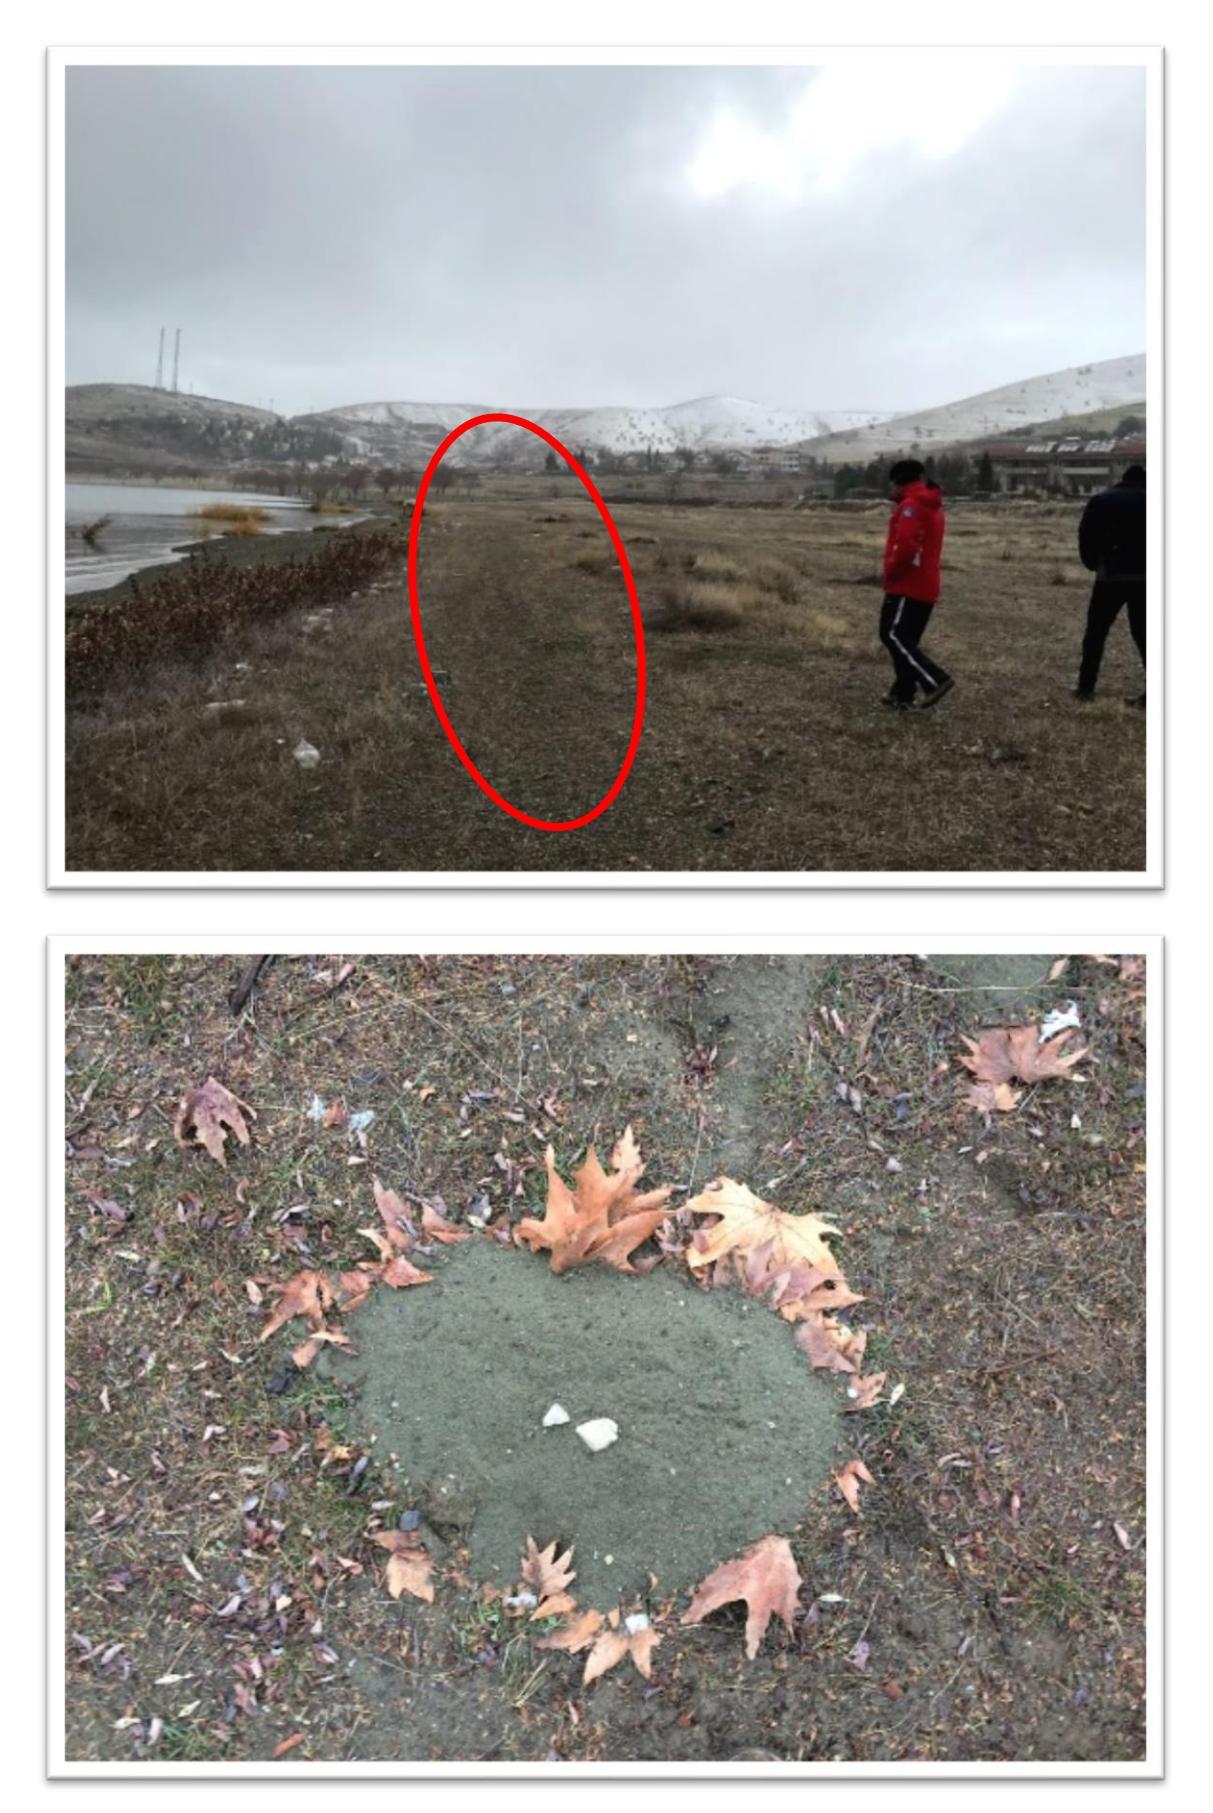
Bu istasyonda sismik sıvılaşma yenilmesi örnekleri, kum kaynamaları şeklinde gözlenmiştir. Şekil 4.53- 4.55'te görülen farklı formlardaki kum kaynama örneklerinden zemin numuneleri alınmıştır. Şekil 4.53'te kum kaynaması neticesinde çınar ağacının yapraklarının kaplandığı görülmektedir.

Şekil 4.53 15. istasyondaki sismik zemin sıvılaşmasına bağlı kum kaynaması örneği (38°29'32.3"N 39°21'03.8"E / 31.01.2020 / 16:57 & 38°29'34.5"N 39°21'03.6"E / 31.01.2020 / 17:11)

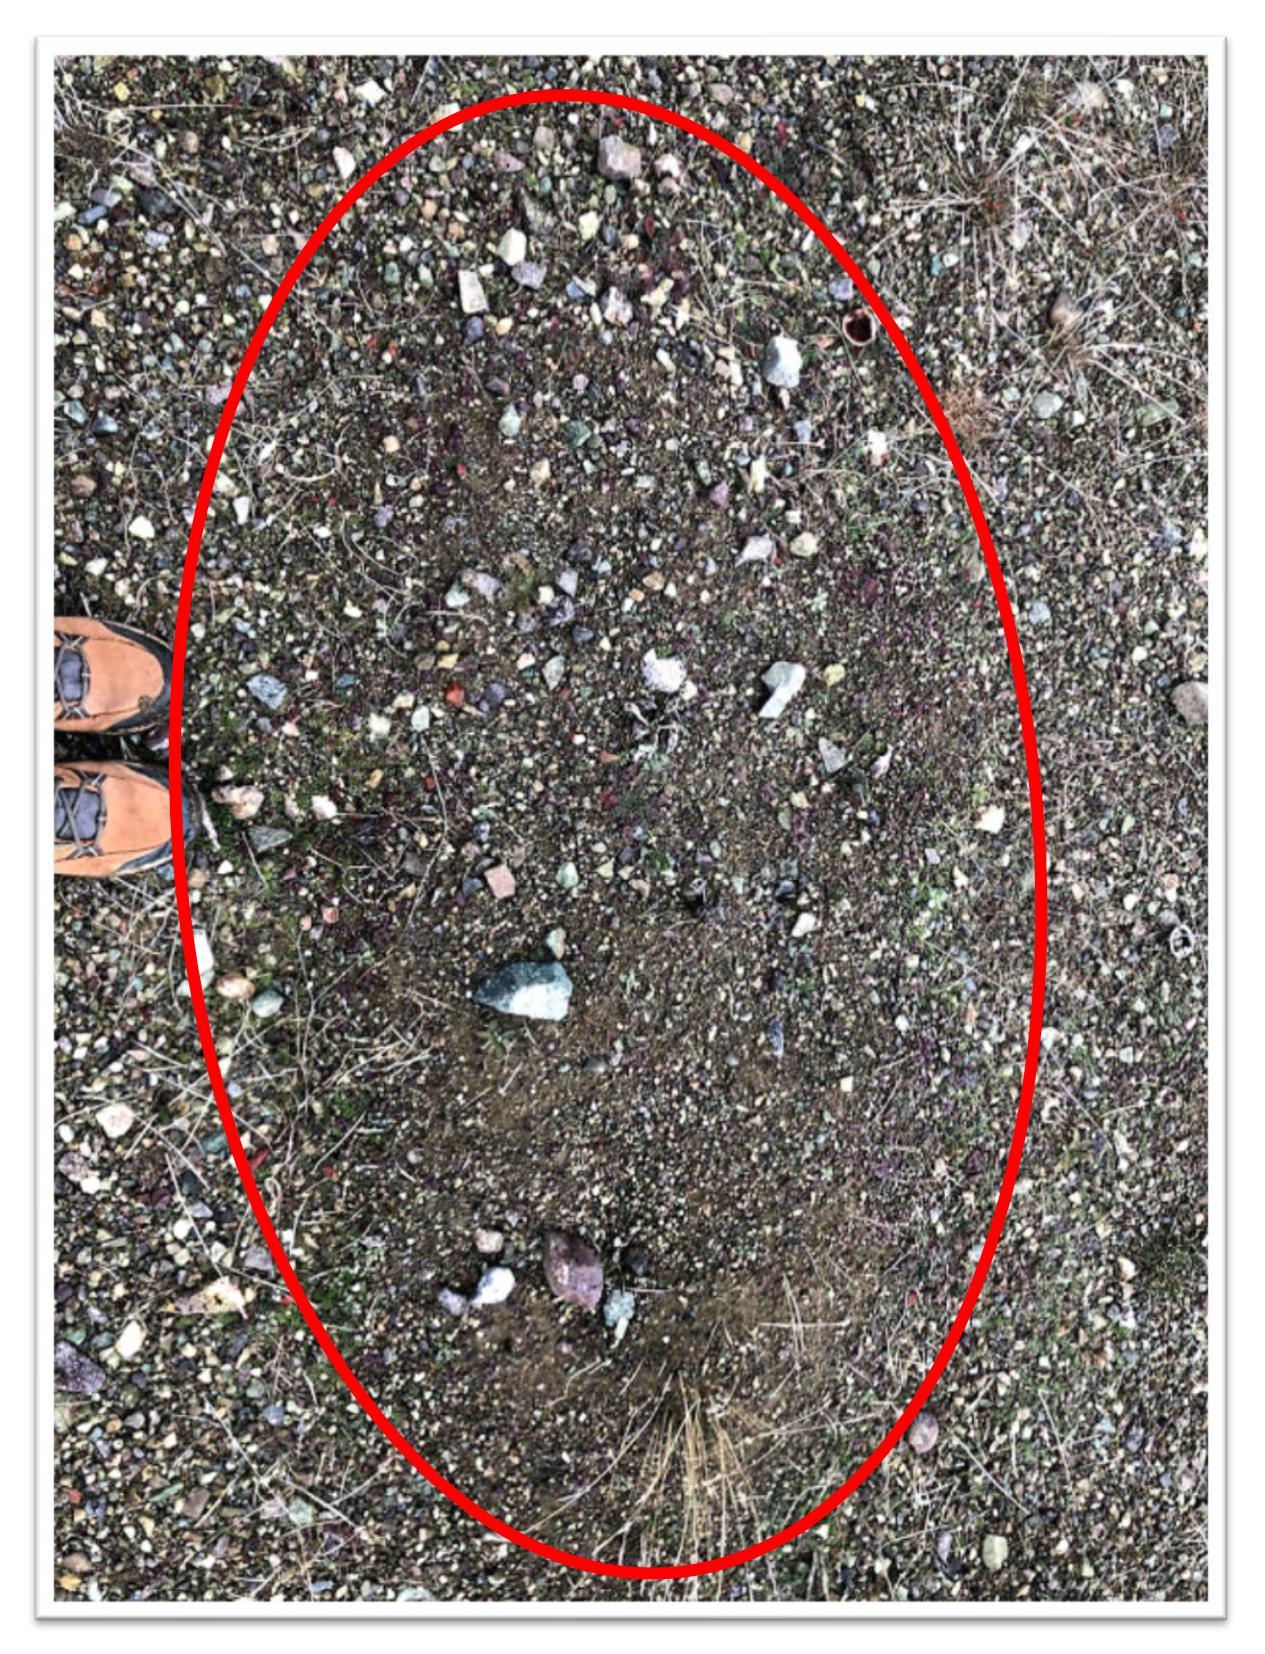
Şekil 4.54 Sismik zemin sıvılaşmasına bağlı kum kaynaması (38°29'32.1"N 39°21'02.0"E / 31.01.2020 / 16:58)

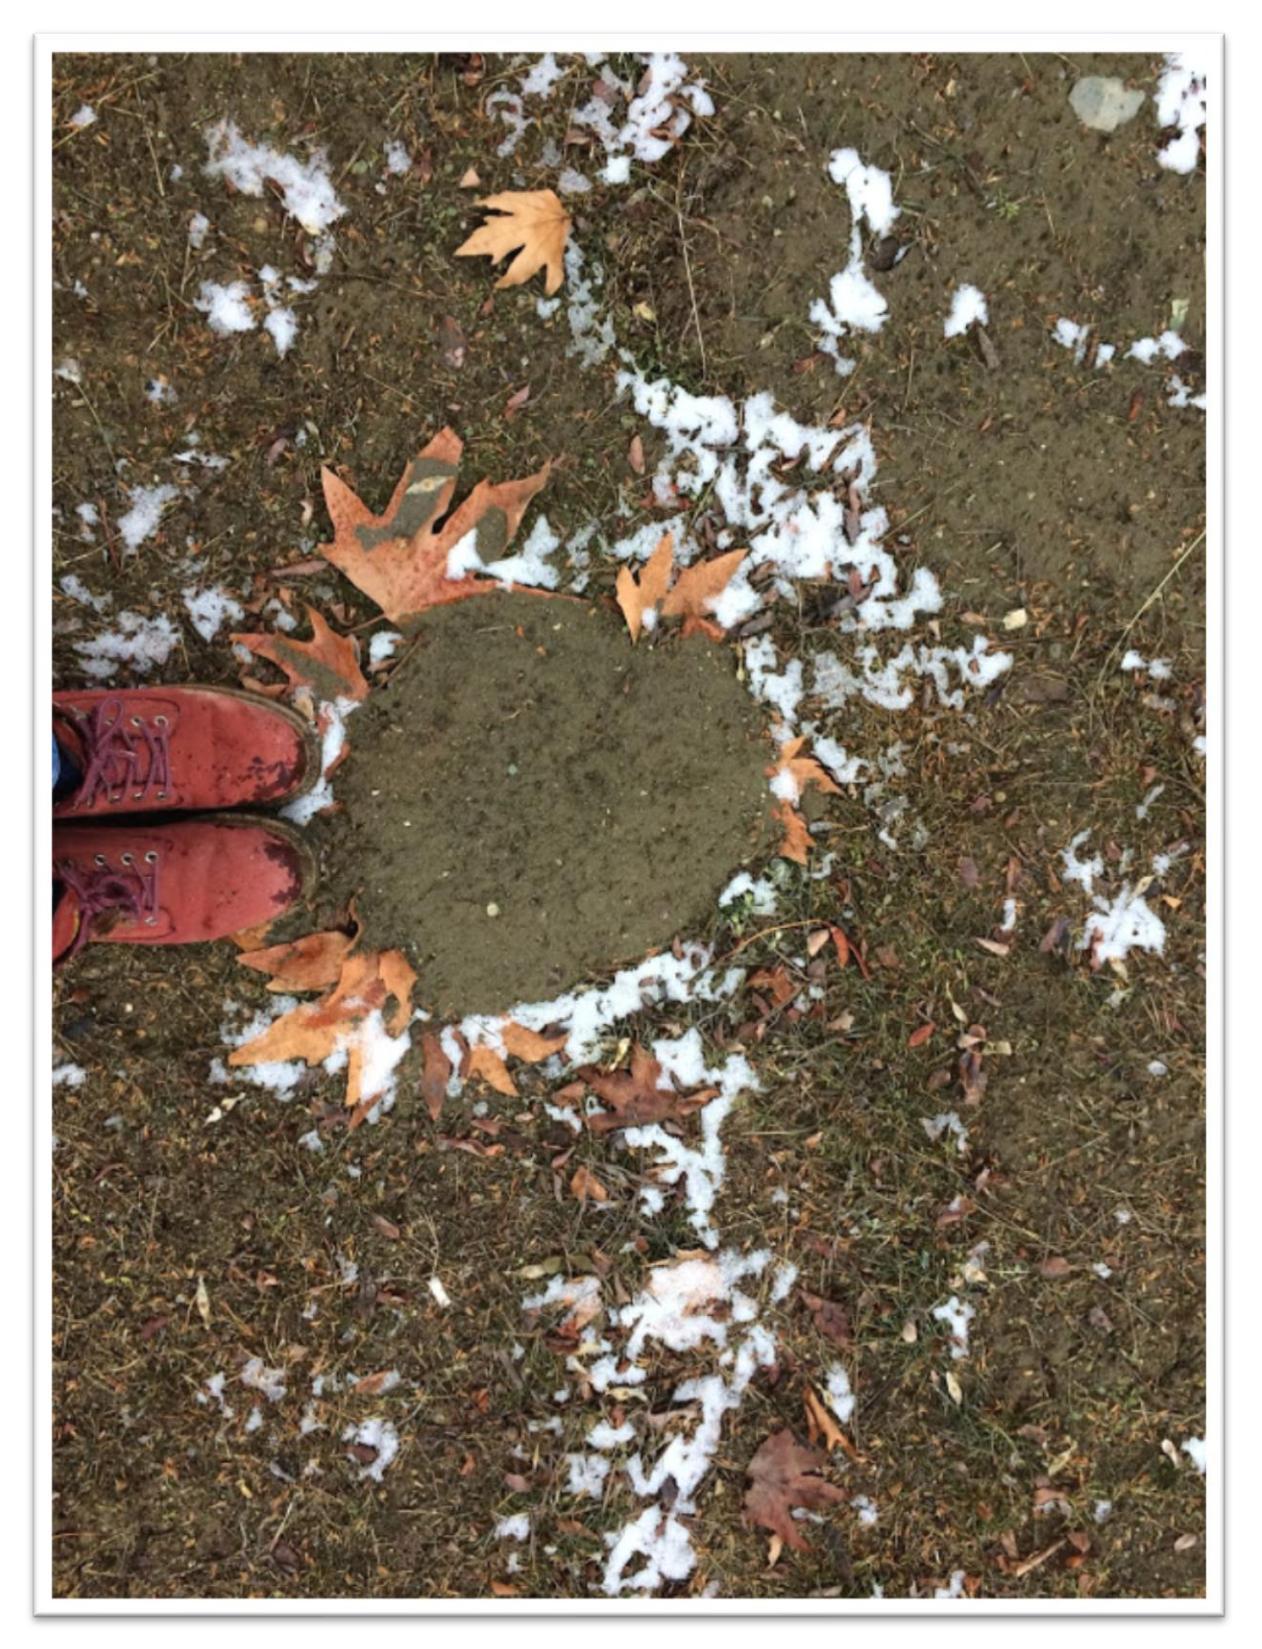
Şekil 4.55 Kum volkanı (38°29'34.5"N 39°21'03.7"E / 31.01.2020 / 17:12)

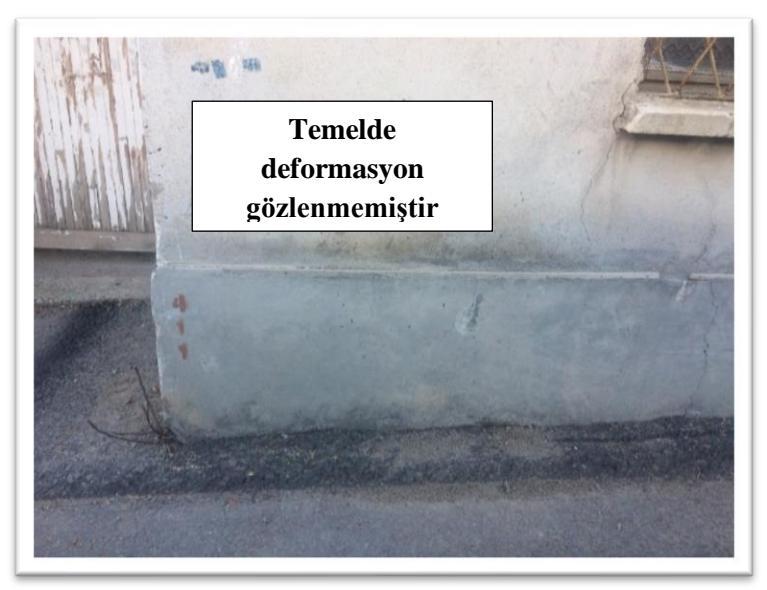
19. İstasyon olarak belirlenen Battalgazi köyünde yapılan incelemeler neticesinde, zemin deformasyonuna bağlı olarak herhangi bir yapısal yenilme örneğine rastlanmamıştır (Şekil 4.59).

Şekil 4.59 Battalgazi köyündeki bir konut binası temeli

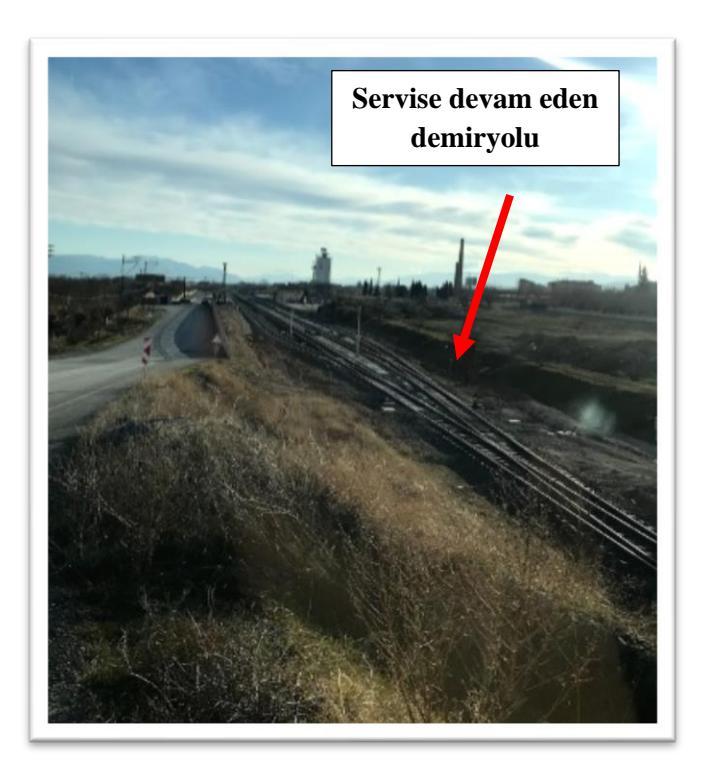
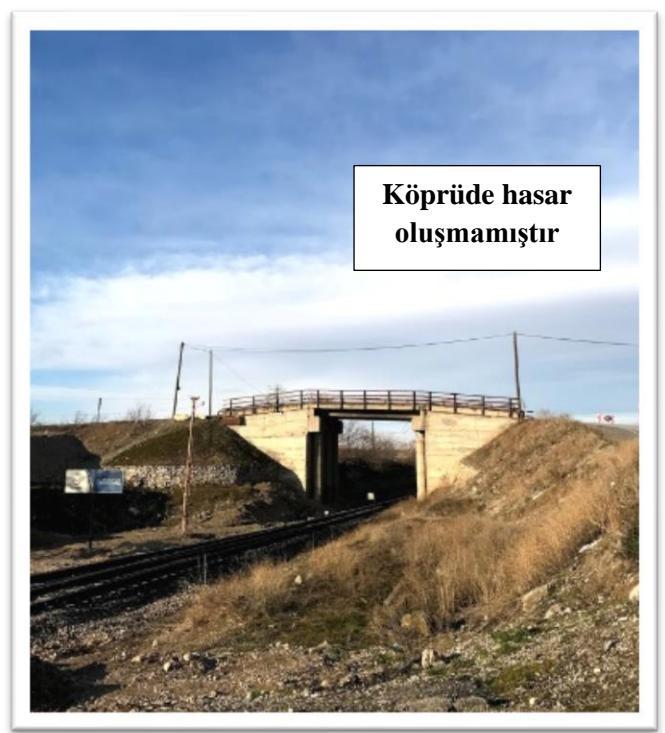
Bu istasyonda, demiryolu hatlarında herhangi bir hasar olmadığı gözlenmiştir. Demiryolu, Şekil 4.60'da gösterildiği gibi hizmet vermeye devam etmektedir. Demiryolu üzerinde bulunan tek şeritli karayolu köprüsünün de hasar almadığı görülmüştür.

Şekil 4.60 20. istasyondaki demiryolu hattı ve tek şeritli karayolu köprüsü (38°26'00.1"N 38°21'59.1"E / 01.02.2020 / 8:49 & 38°26'00.2"N 38°22'01.3"E / 01.02.2020 / 8:50)

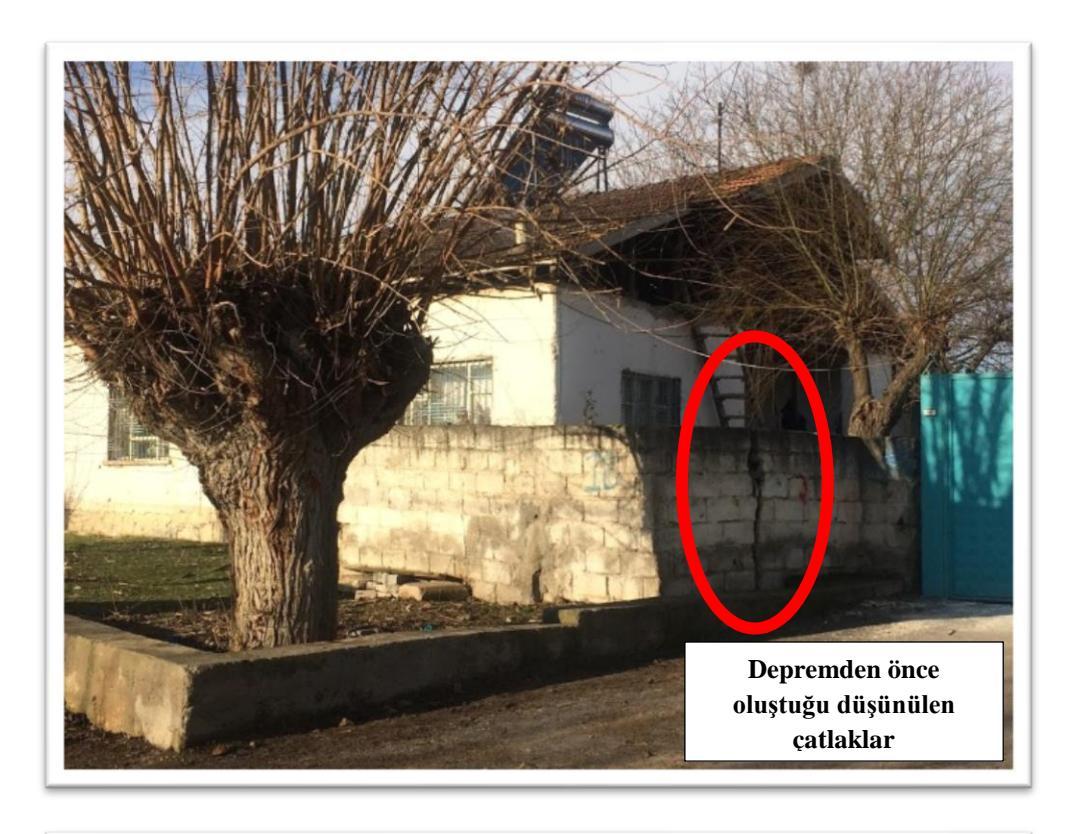
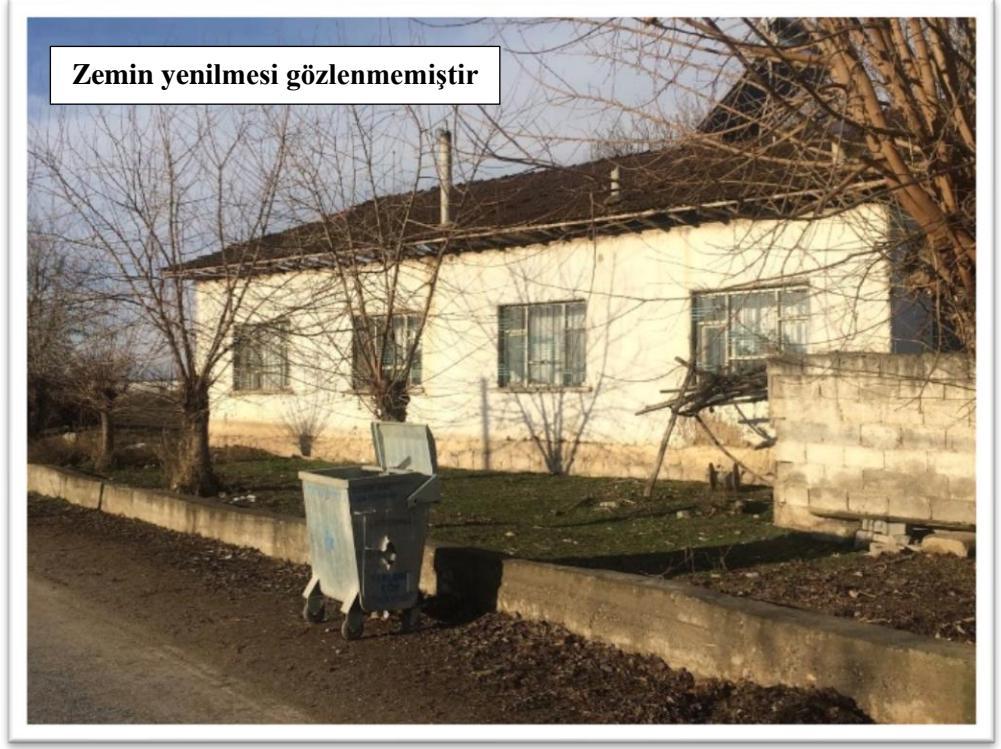
21. İstasyon kapsamında Malatya'ya bağlı Battalgazi köyünün Bahçelievler bölgesi ziyaret edilmiş ve herhangi bir zemin deformasyonuna rastlanmamıştır (Şekil 4.61 ve Şekil 4.62).

Şekil 4.61 Battalgazi köyü Bahçelievler bölgesindeki konutlar (38°26'51.2"N 38°22'19.2"E / 01.02.2020 / 8:52 & 38°26'51.1"N 38°22'19.2"E / 01.02.2020 / 8:53)

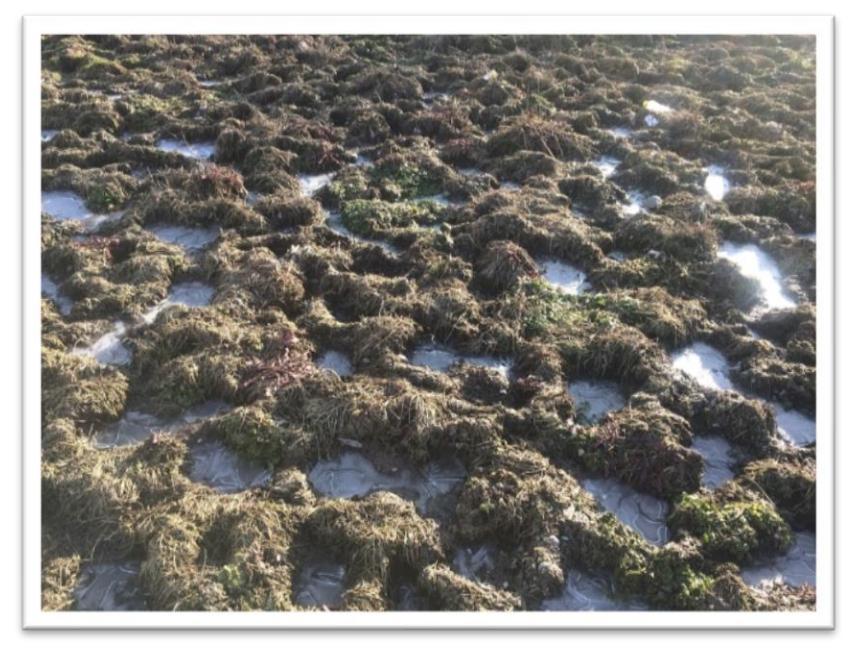
Malatya'ya bağlı Battalgazi köyü, Toygar bölgesi, her ne kadar yenilme potansiyeli yüksek zayıf alüvyon yataklarından oluşsa da bu bölgede herhangi bir yenilme oluşmamıştır. Şekil 4.63 ve 4.64'te gösterildiği üzere zemin üst tabakasının yüksek plastisiteli killerden oluşması ve zeminin donmuş olması, olası zemin yenilmelerini engelleyebilecek iki faktör olarak listelenmiştir.

Şekil 4.63 Battalgazi köyü Toygar bölgesinde donmuş zeminin görünümü (38°28'38.6"N 38°23'27.1"E / 01.02.2020 / 9:03)

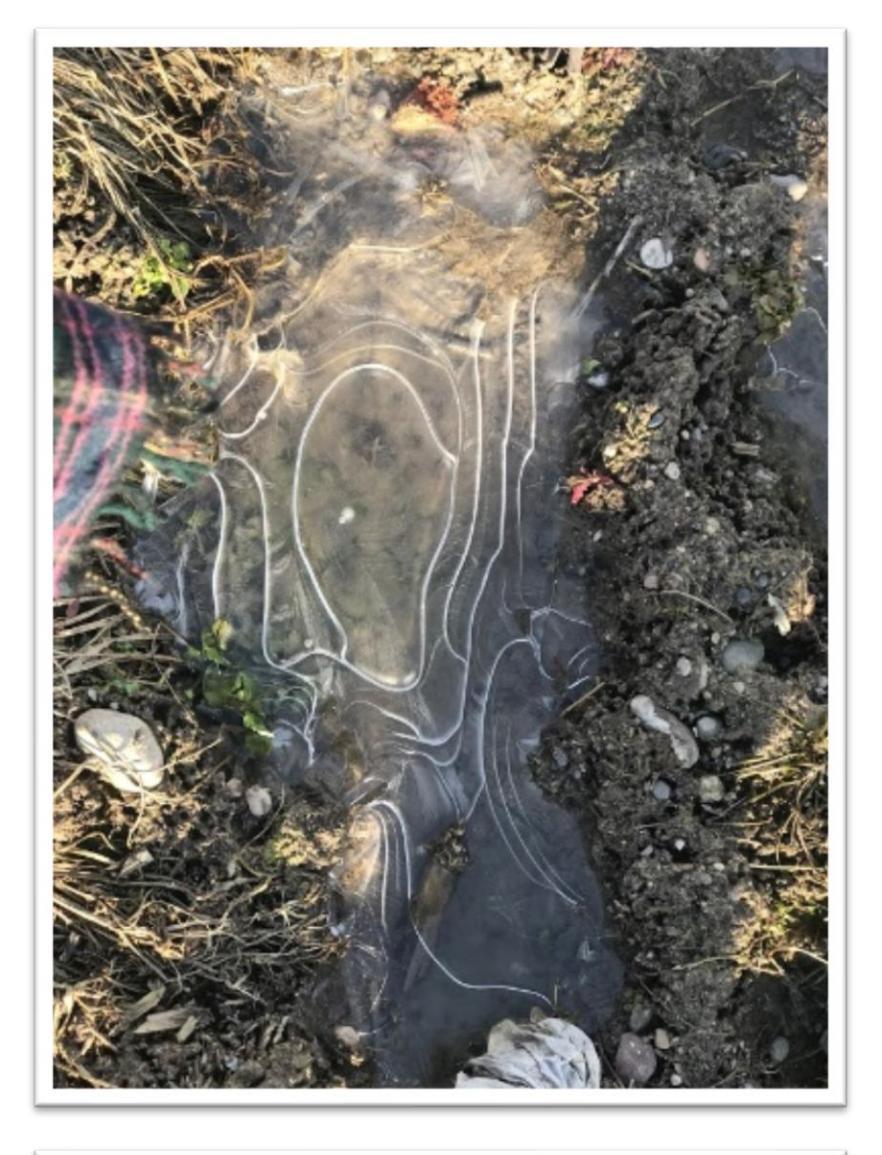
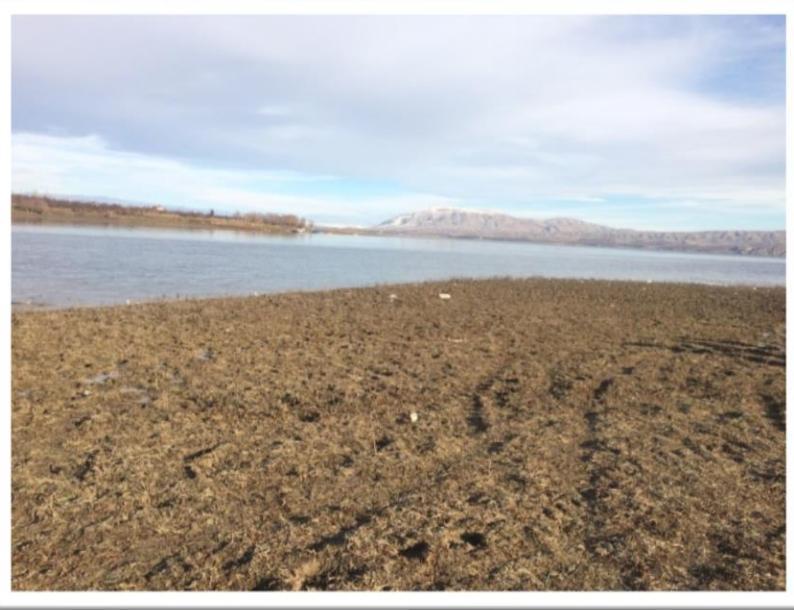
Şekil 4.64 Battalgazi köyü Toygar bölgesinde donmuş killi zemin (38°28'38.9"N 38°23'27.3"E / 01.02.2020 / 9:03 & 38°28'39.8"N 38°23'29.3"E / 01.02.2020 / 9:05)

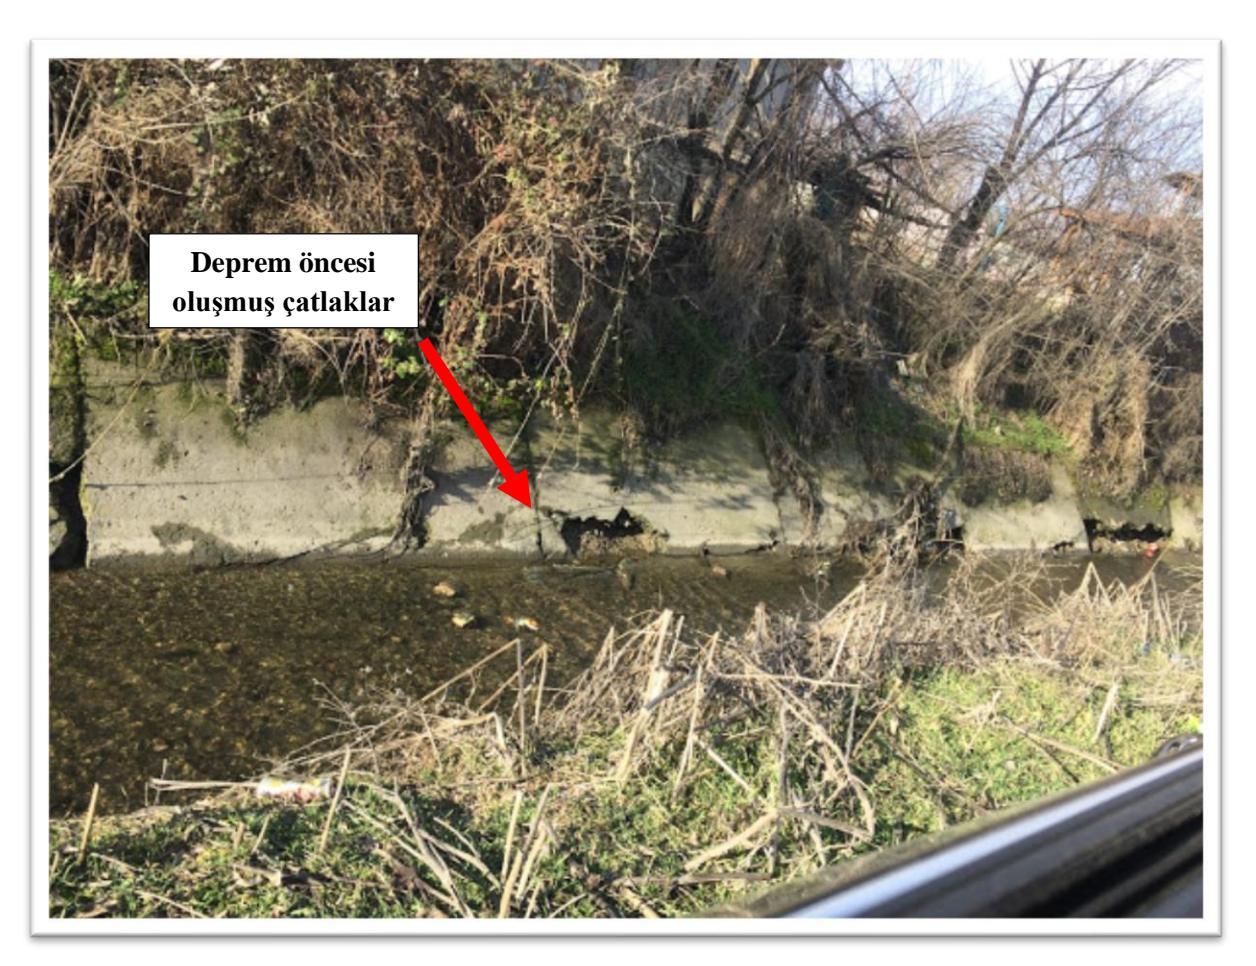
Bu istasyonda Şekil 4.65 ve Şekil 4.66'da gösterildiği üzere herhangi bir hasar belirtisi olmadığı belgelenmiştir.

Şekil 4.65 Battalgazi köyünün Dolamantepe bölgesindeki su hendeği (38°26'00.4"N 38°21'44.1"E / 01.02.2020 / 9:25)

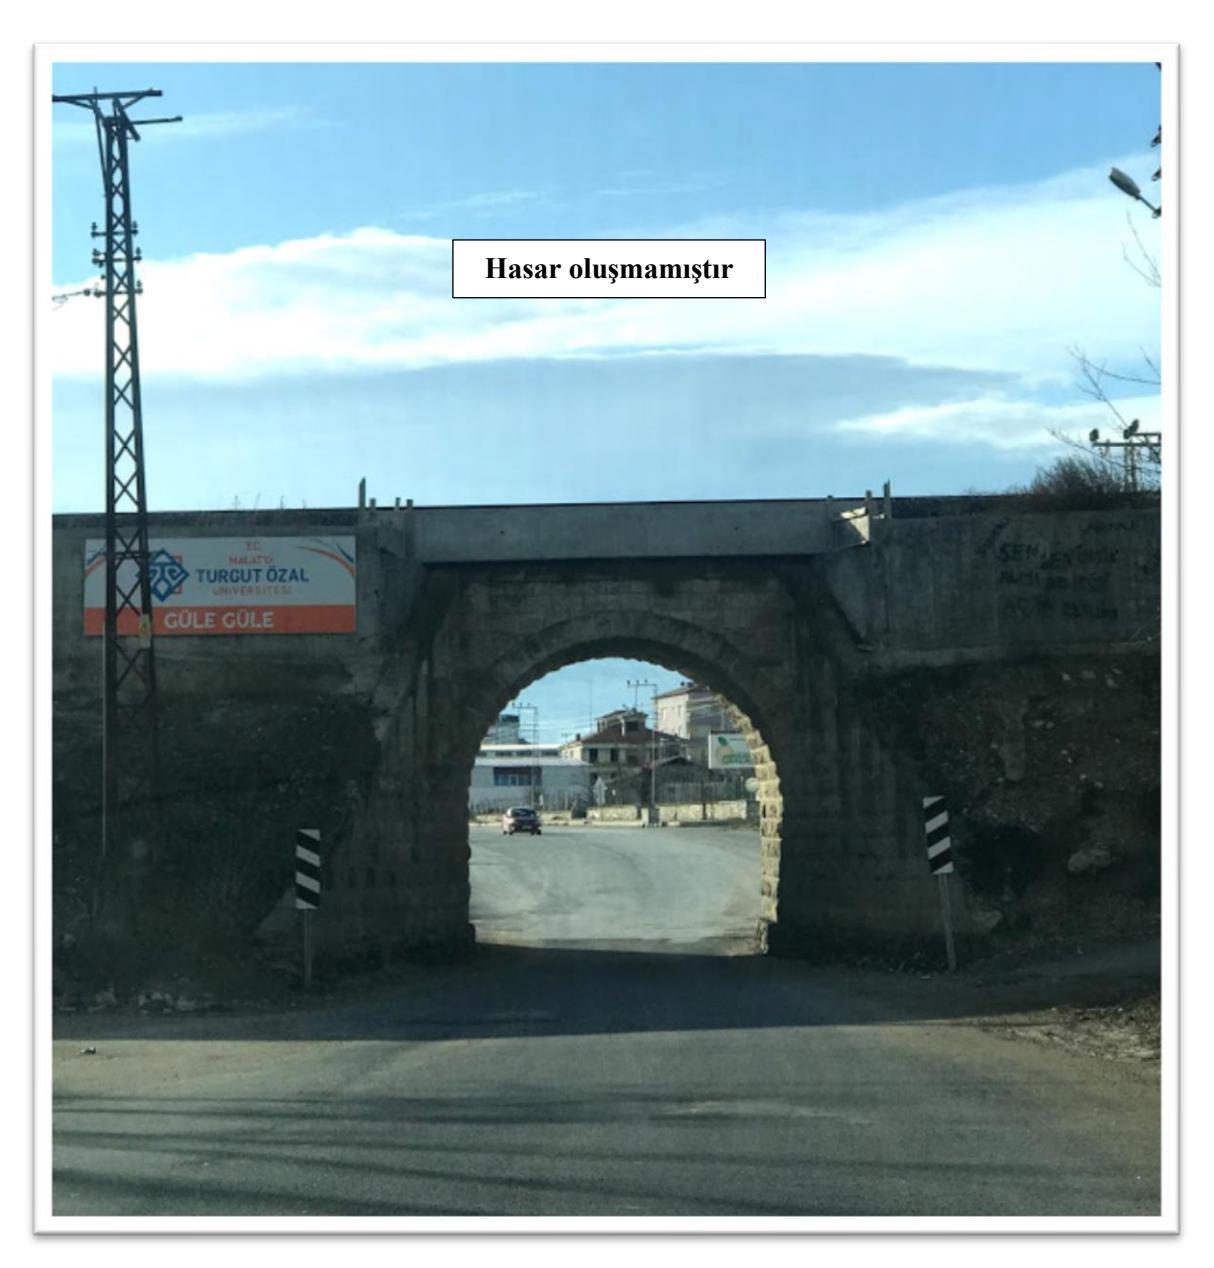
Şekil 4.66 Battalgazi köyünün Dolamantepe bölgesi (38°25'59.9"N 38°21'41.5"E / 01.02.2020 / 9:26)

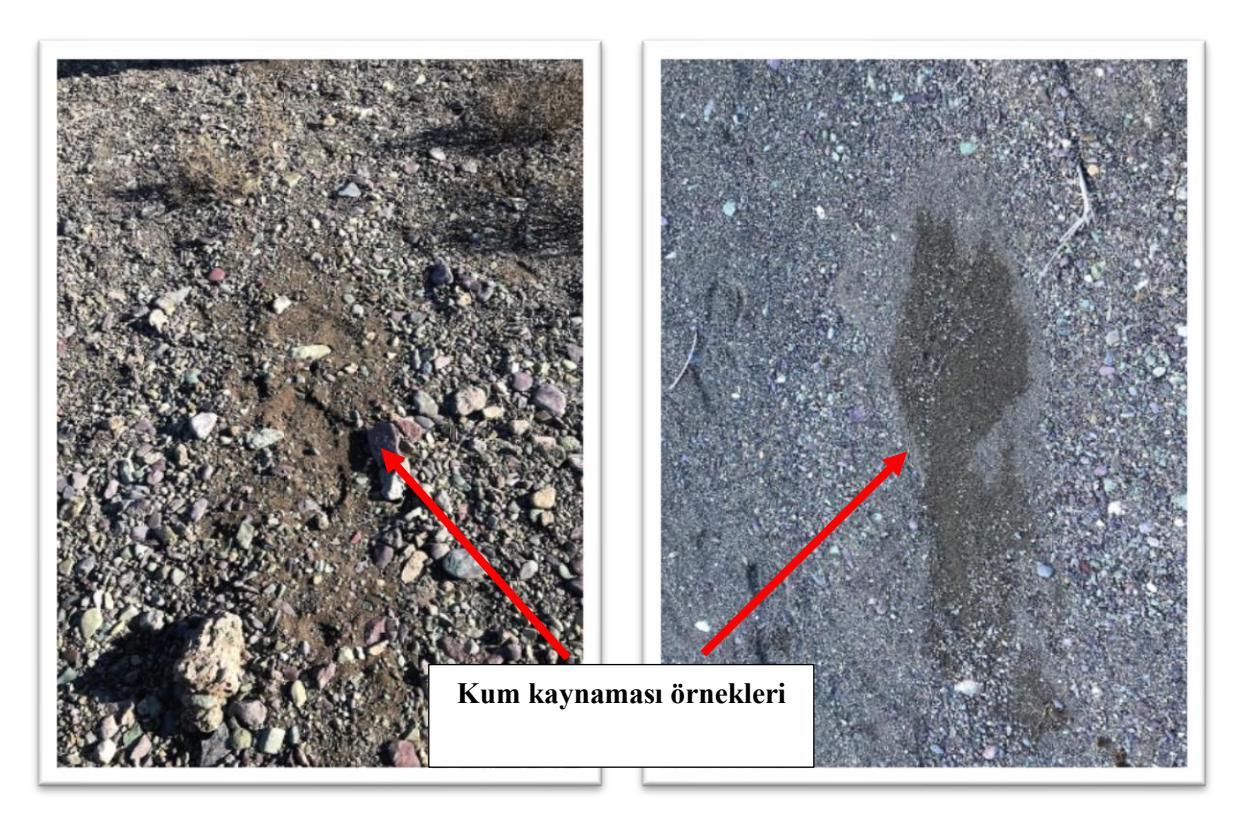
Kale köyünün kıyılarında (Şekil 4.75 ve 4.76) sismik tetiklenme ile oluşmuş sıvılaşma örnekleri kum kaynamaları şeklinde gözlenmiştir. Kıyının yandan bir görüntüsü Şekil 4.77'de görülürken kum kaynama örneklerini gösteren fotoğraflar ise Şekil 4.78 ila Şekil 4.82 arasında gösterilmiştir.

Şekil 4.78 Kale kıyısında sismik tetikleme ile oluşan kum kaynaması örnekleri (38°25'19.9"N 38°45'33.2"E / 01.02.2020 / 12:25 & 38°25'14.6"N 38°45'24.7"E / 01.02.2020 / 12:45)

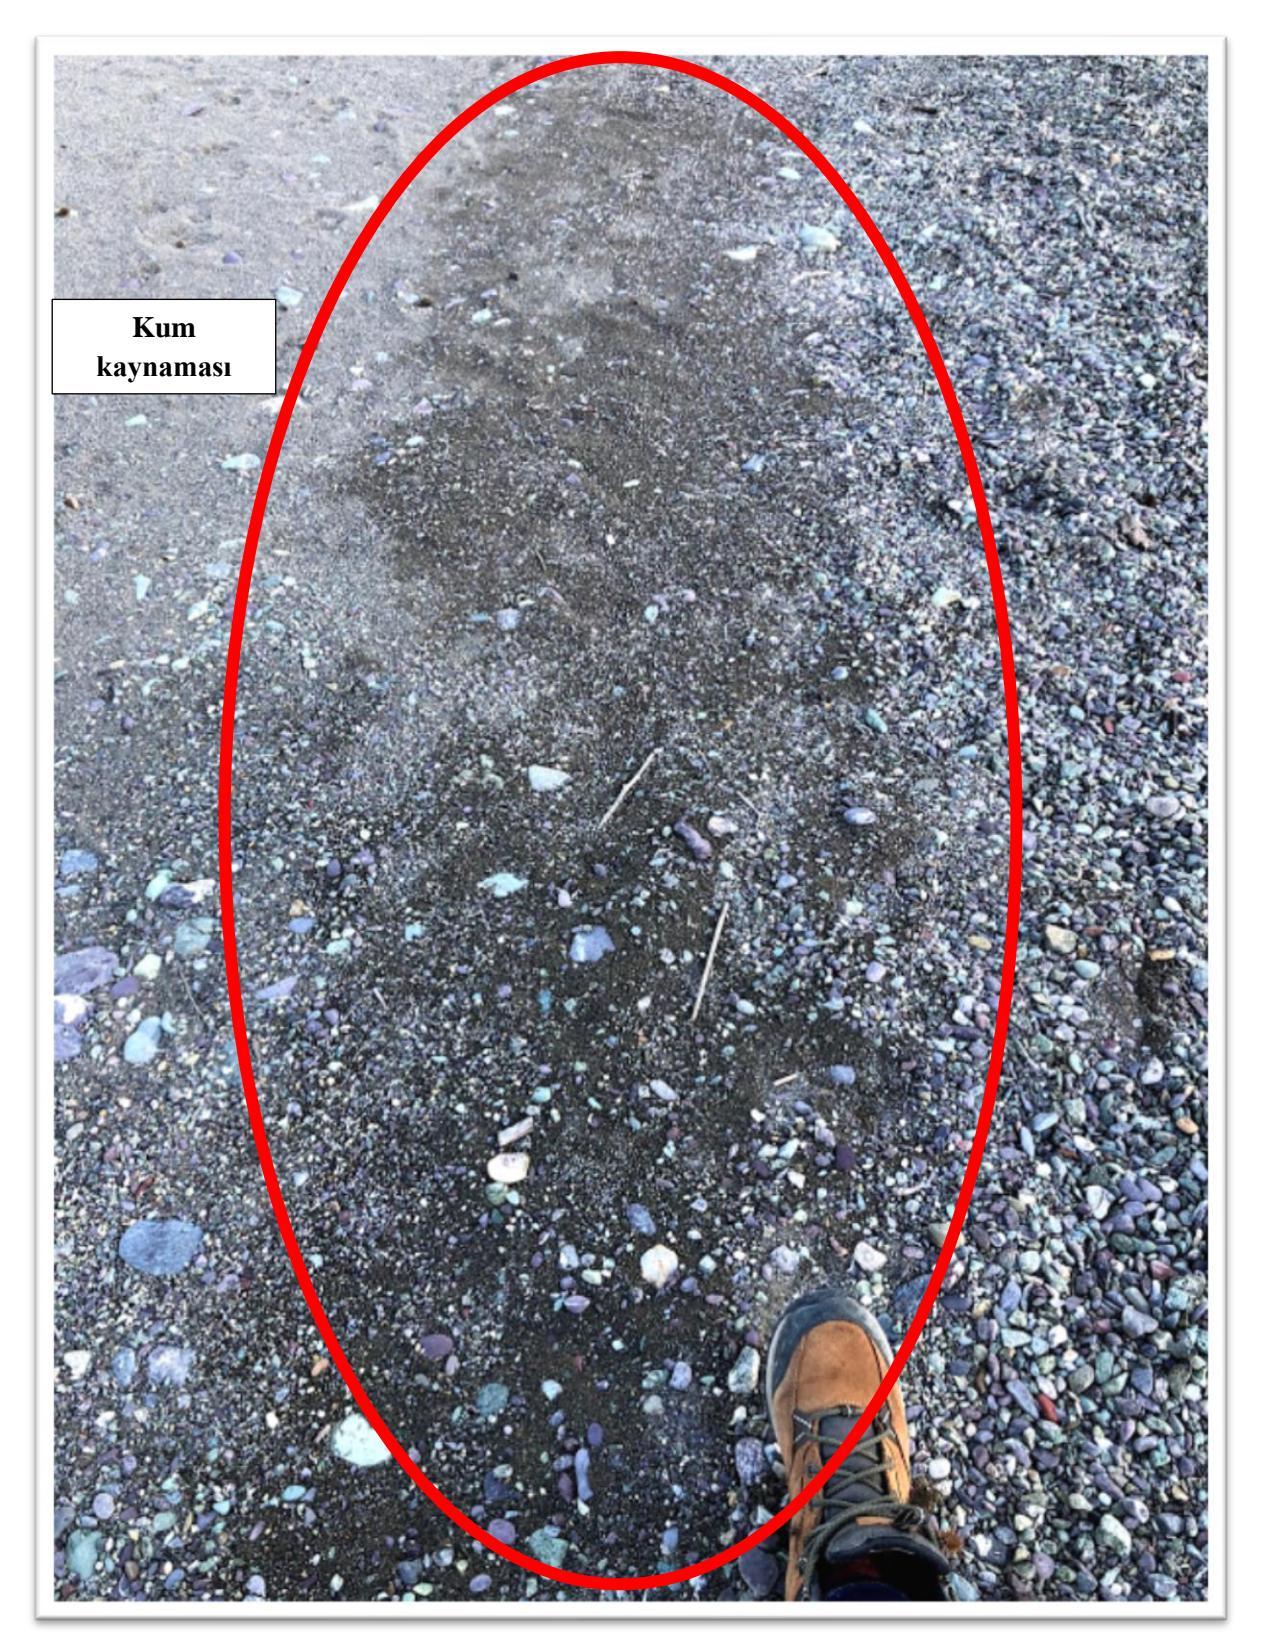
Şekil 4.79 Kale kıyısında sismik tetikleme ile oluşan kum kaynaması örneği (38°25'15.2"N 38°45'24.1"E / 01.02.2020 / 12:45)

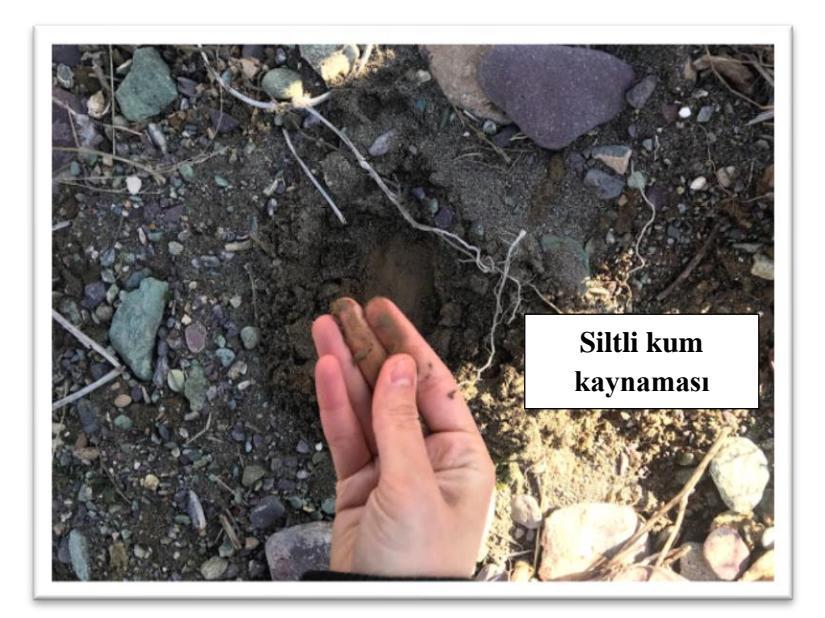
Şekil 4.80 Kale kıyısında sismik tetikleme ile zeminde oluşan kum kaynaması (38°25'22.8"N 38°45'38.4"E / 01.02.2020 / 12:21)

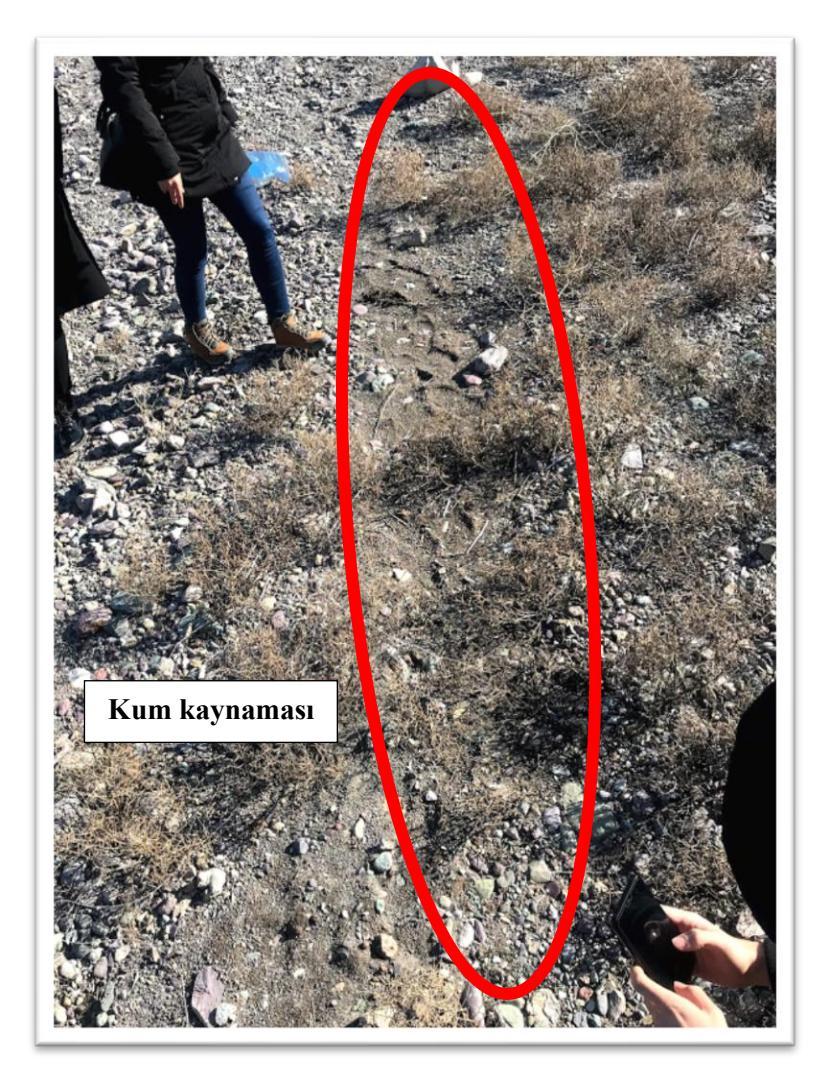
Şekil 4.81 Kale kıyısında sismik tetikleme ile zeminde oluşan kum kaynaması örneği (38°25'19.9"N 38°45'32.1"E / 01.02.2020 / 12:27)

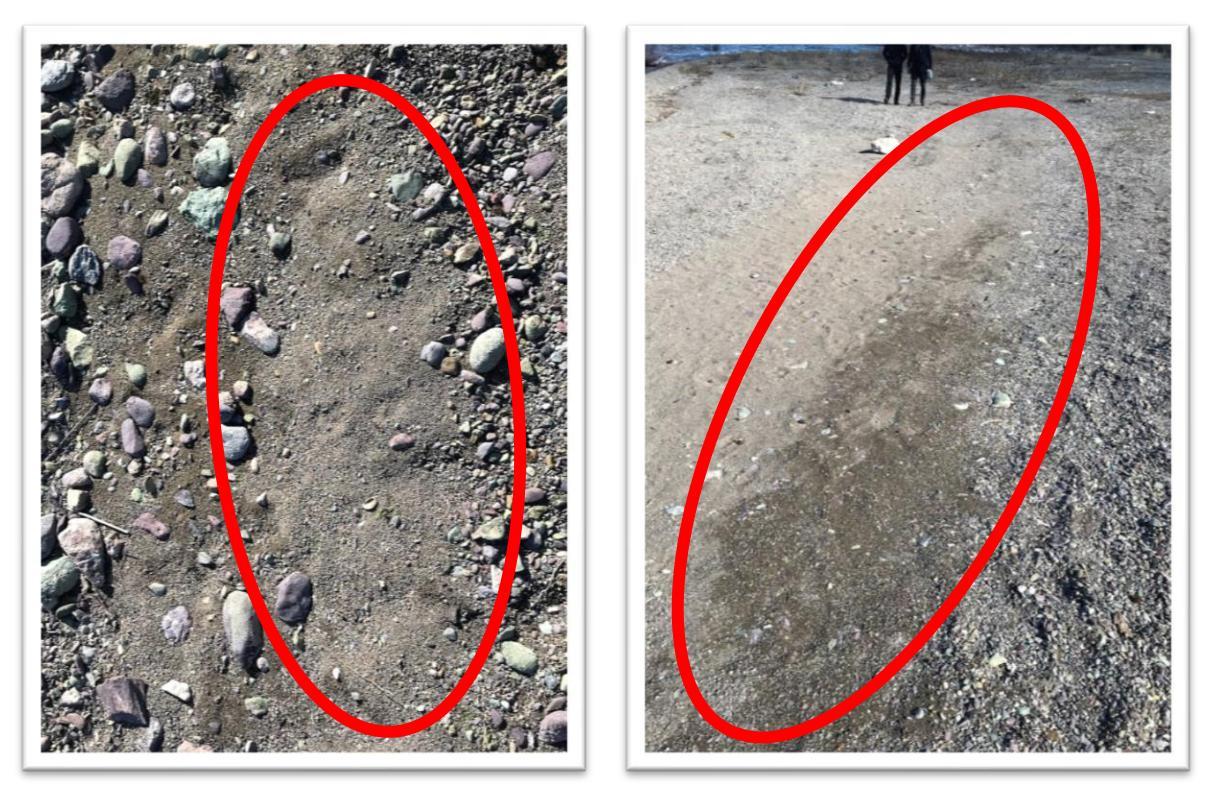
Şekil 4.82 Kale kıyısında sismik tetikleme ile oluşan kum kaynaması (38°25'15.2"N 38°45'32.2"E / 01.02.2020 / 12:32 & 38°25'15.2"N 38°45'23.9"E / 01.02.2020 / 12:45)

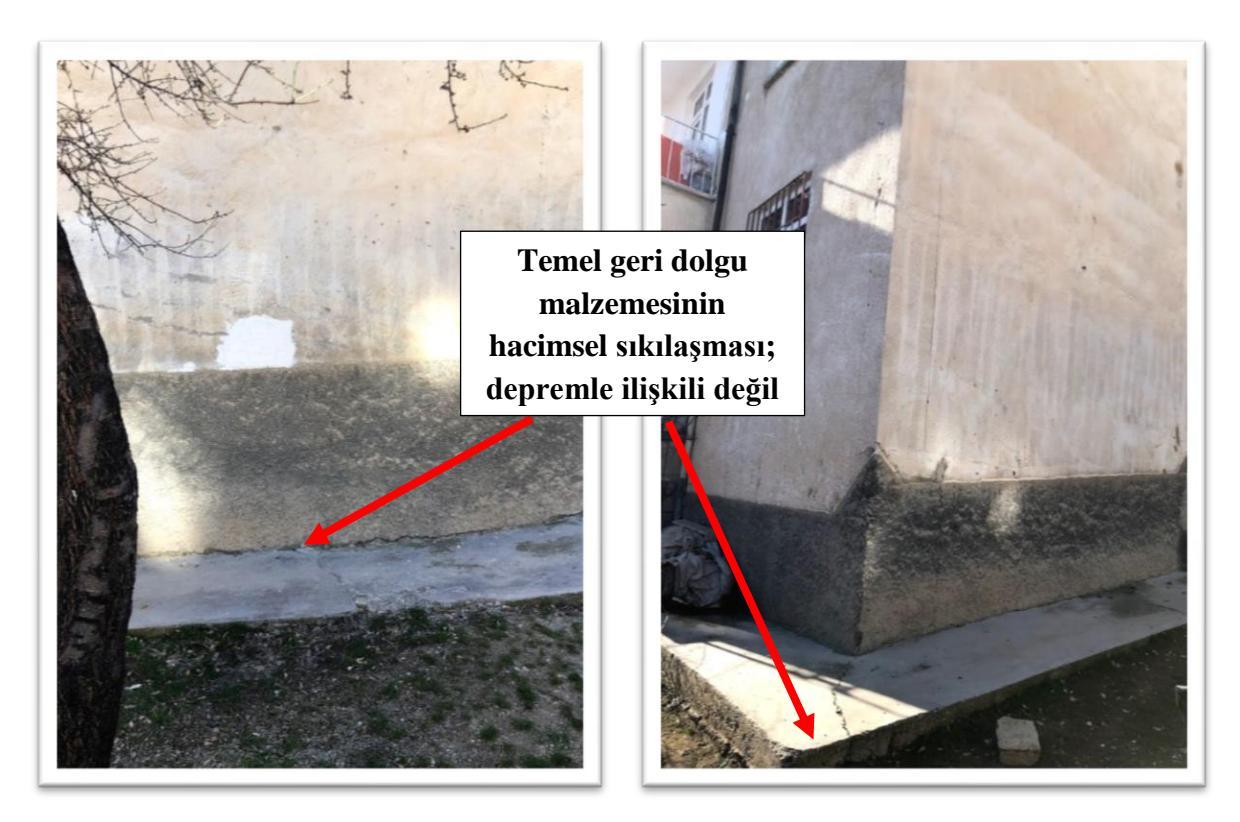
Elâzığ şehir merkezinin Abdullah Paşa Mahallesinde, Şekil 4.84 ve Şekil 4.85'te gösterildiği gibi, bir dizi hasarlı konut belgelenmiştir. Bu binaların temel geri dolgularında görülen hacimsel sıkılaşma sebepli oturmaların dışında herhangi bir yapı temeli yenilme belirtisine rastlanmamıştır.

Şekil 4.85 Konut temellerinde gözlemlenen hacimsel sıkılaşmalar (38°39'29.8"N 39°08'58.4"E / 01.02.2020 / 14:29 & 38°39'28.9"N 39°09'01.9"E / 01.02.2020 / 14:30)
