# 24 OCAK 2020 M<sub>W</sub> 6.8 ELÂZIĞ-SİVRİCE DEPREMİ SİSMİK ve YAPISAL HASARA İLİŞKİN SAHA GÖZLEMLERİ

RAPOR NO: ODTÜ/DMAM 2020-01

MART 2020 ANKARA

DEPREM MÜHENDİSLİĞİ ARAŞTIRMA MERKEZİ

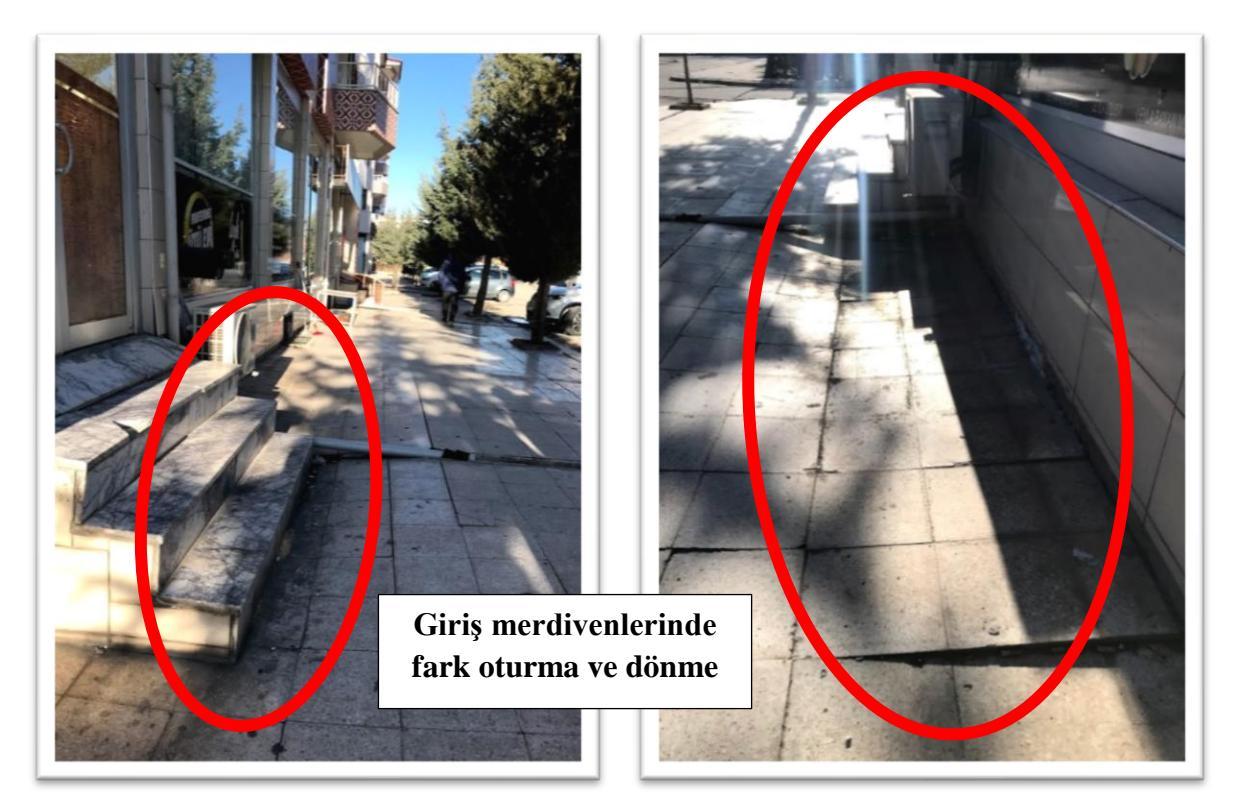
Yapısal hasarların çoğu Elâzığ-Sürsürü mahallesinde yoğunlaşmıştır. Bölgedeki hasar seviyesi, hasarsızdan ağır hasara kadar geniş bir ölçekte değişkenlik göstermektedir. Kaldırımlarda, duvarlarda ve temellerde, kısmi dönme, plastik yanal ve hacimsel deformasyonlara bağlı çatlaklar gözlemlenmiştir (Şekil 4.87- Şekil4.90).

Şekil 4.89 Gözlemlenen oturma ve dönmeler

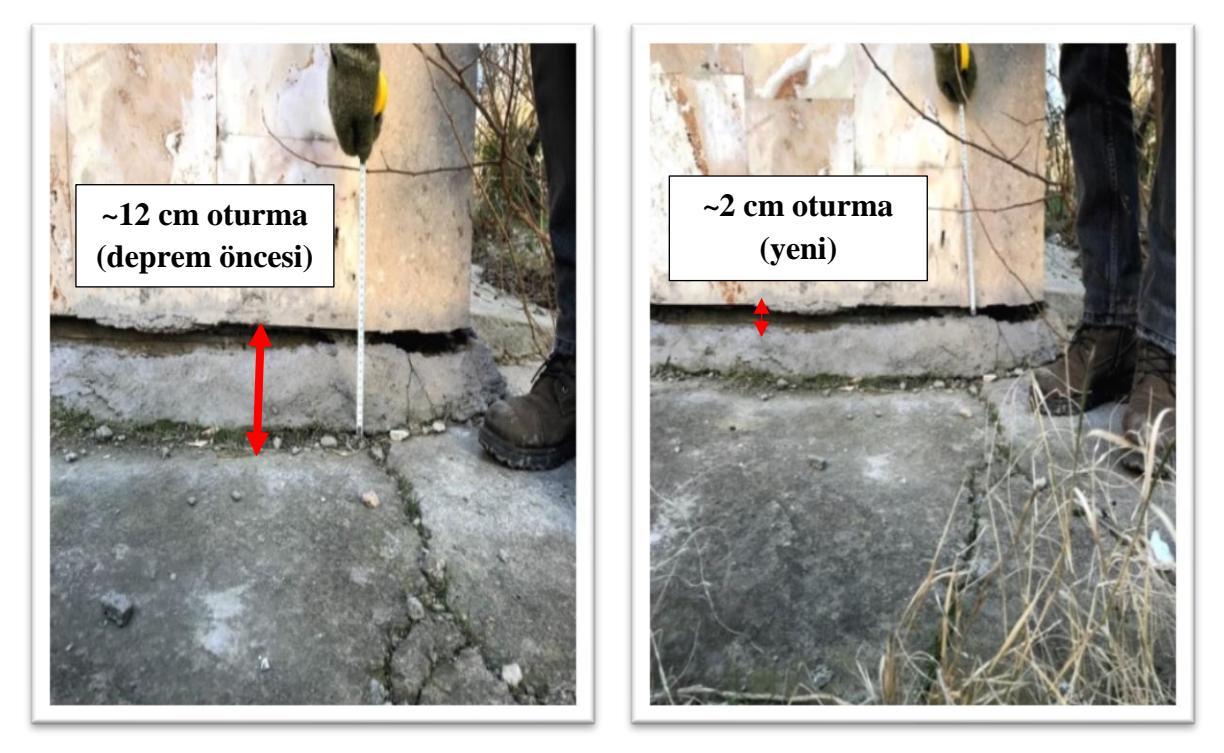
Şekil 4.90 Gözlemlenen oturmalar (38°40'07.0"N 39°11'04.8"E / 01.02.2020 / 15:47)

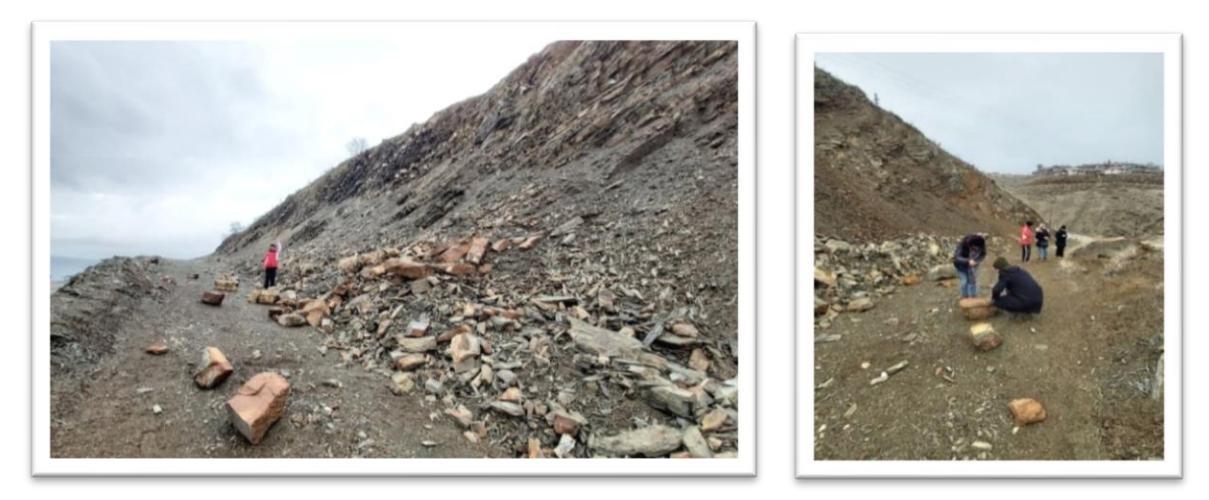
Kaya düşme bölgesinde jeolojik formasyon yapraklı dokuya sahip filitlerden oluşmaktadır. Kesitin yaklaşık 15 metrelik yüksekliğe ve 50°lik bir eğim açısına sahip olduğu gözlenmiştir. Düşen kayaların boyutları ve üst palye topuğundan olan yatay mesafeleri ölçülmüştür. Üst palye için kaya düşmelerinin başladığı öngörülen olası yükseklikler yerinde gözlenmiştir. Otoyol kesimine yakın olan alt palyede ise düşmüş kaya örneklerine rastlanılmamıştır.

Şekil 4.92 Hazar Gölü 13. istasyonda gözlemlenen kaya düşmeleri (38°31'40.0"N 39°28'01.5"E /31.01. 2020 / 16:08)

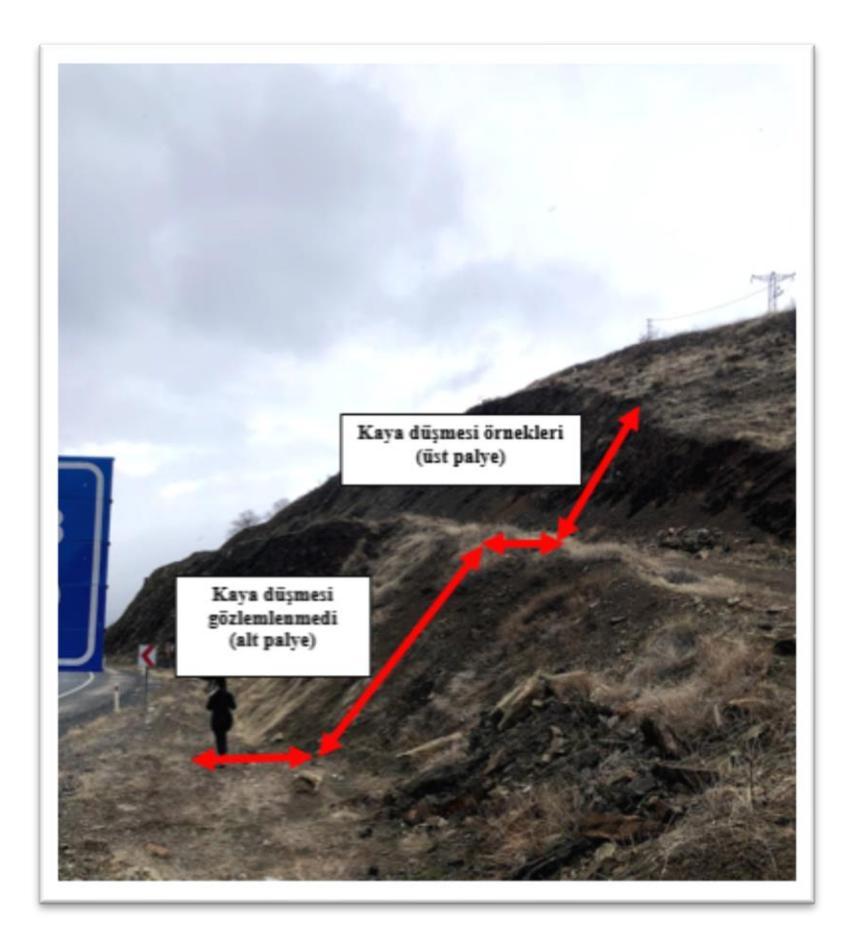
Şekil 4.93 13. istasyondaki kaya düşmelerinin gözlemlendiği yamacın kesiti (38°31'40.3"N 39°28'02.9"E / 31.01.2020 / 16:20)

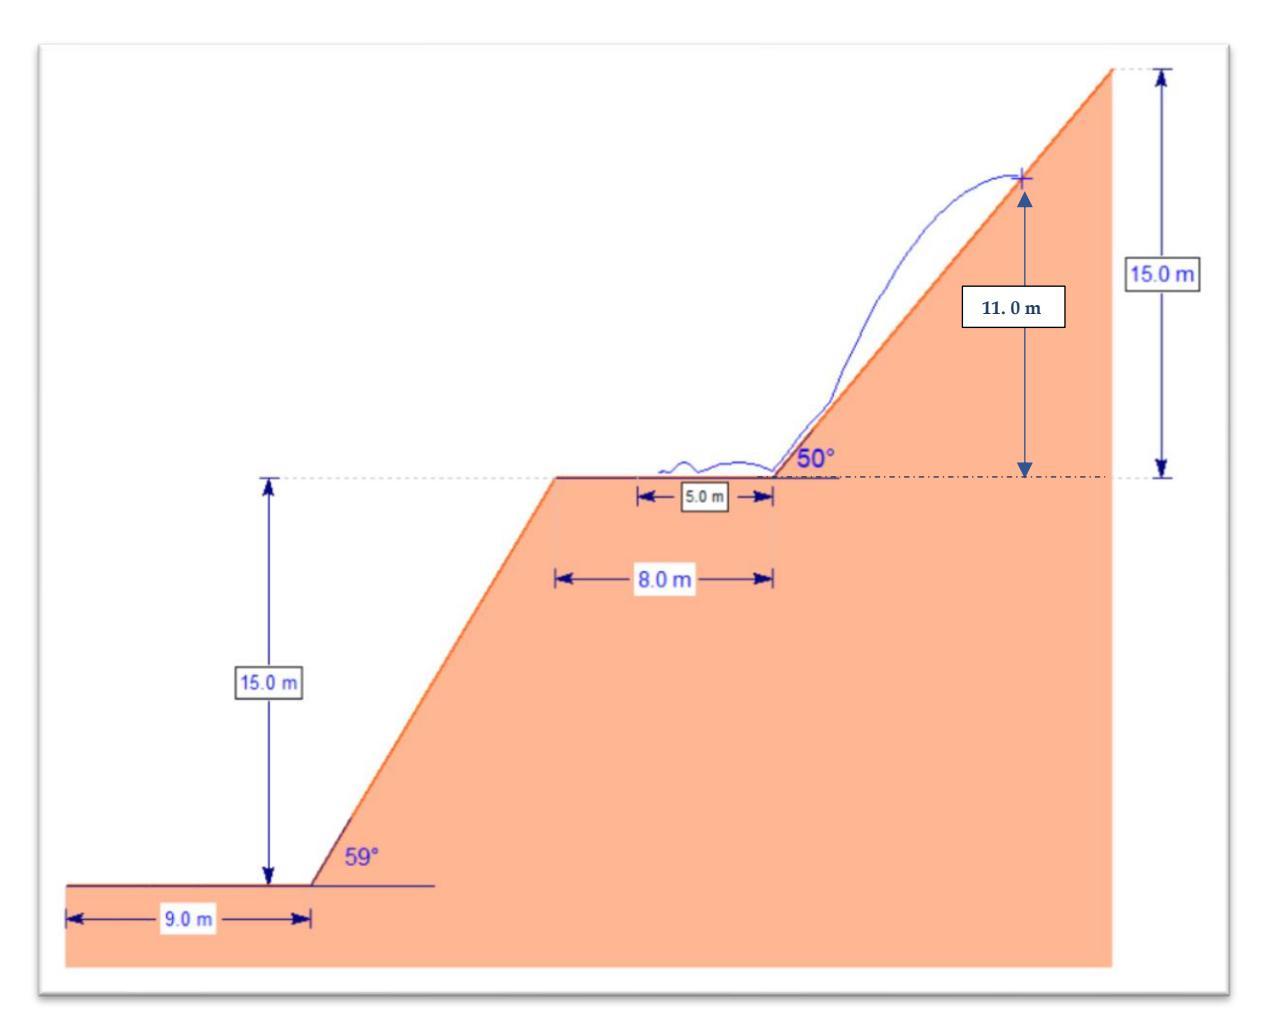
Şekil 4.94'te görüldüğü gibi, kaya bloklarının düşmesini tetikleyen ve sahada gözlemlenen nihai yerlerine ulaşmaları sağlayan ilk hızlarını belirlemek amacıyla RocFall 2019 kullanılarak geri analiz yapılmıştır. Ön değerlendirmelere dayanarak, yukarıda belirtilen hareket koşullarını sağlayan tetikleyici hız aralıkları 4 ila 6 m/s olarak hesaplanmıştır.

Şekil 4.94 RocFall 2019 kullanılarak yapılan kaya düşmesi geri analiz modeli

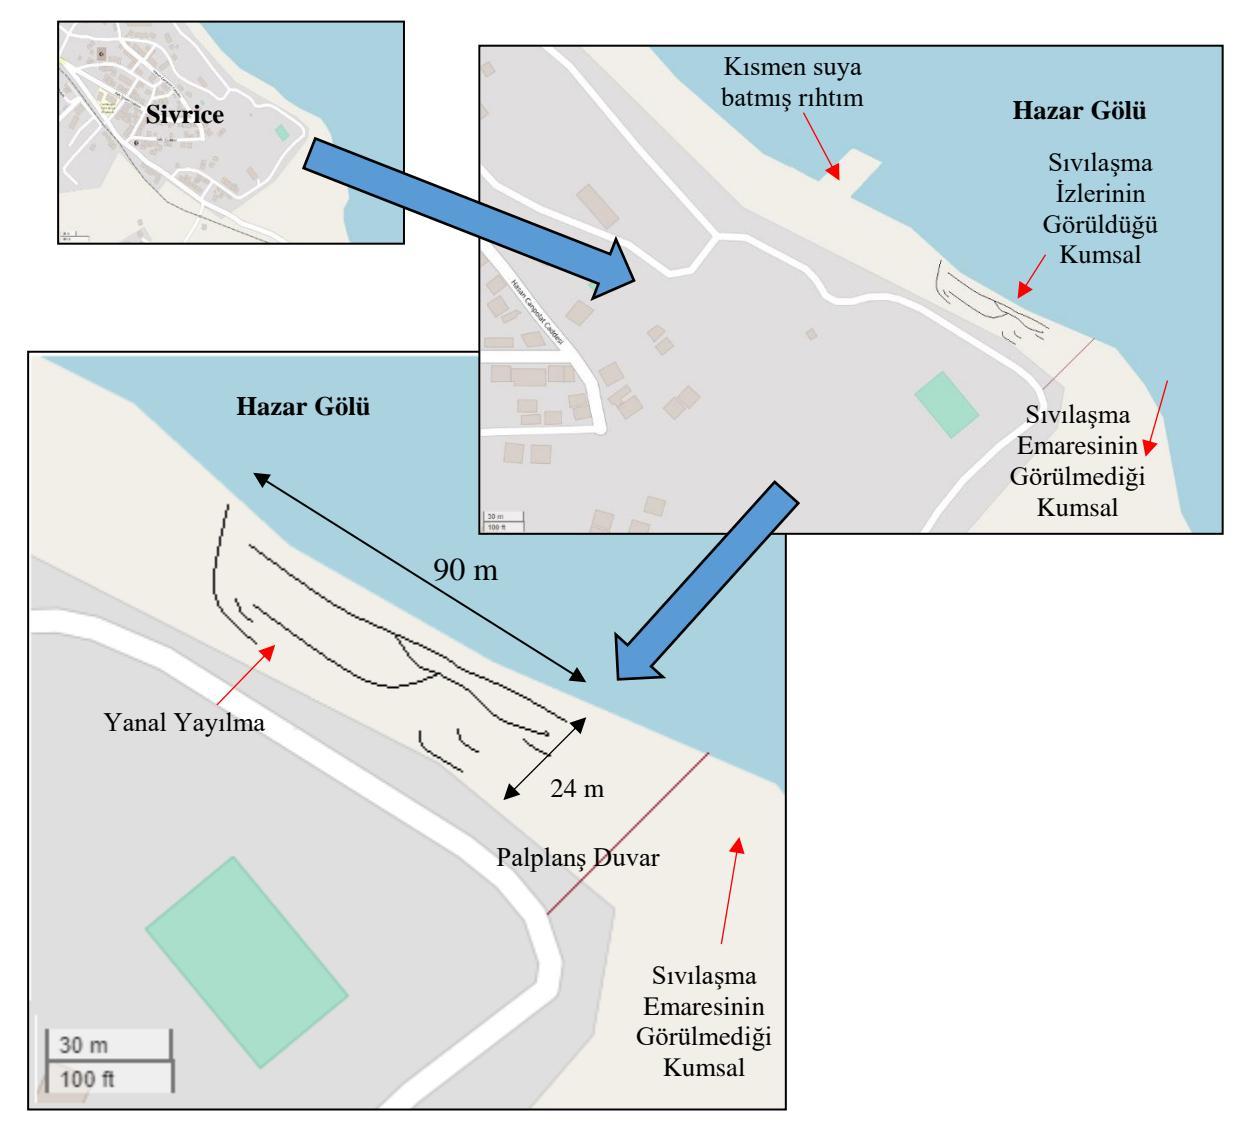
İlk gün gözlemlenen yanal deformasyonların boyutu, Sivrice rıhtımı çevresinde yaklaşık 90 m uzunluğunda ve 24 m genişliğinde bir bölgede 3-5 cm olarak haritalanmıştır (Şekil 4.104). Şekil 4.105 ve 4.106'te, saha incelemeleri sırasında çekilen yanal yayılma bölgesinin fotoğrafları gösterilmiştir.

Şekil 4.104 Sivrice Rıhtımı çevresindeki yanal yayılmaların şematik çizimi (38°28'10.0"N 39°17'03.6"E / 31.01.2020 / 12:11)

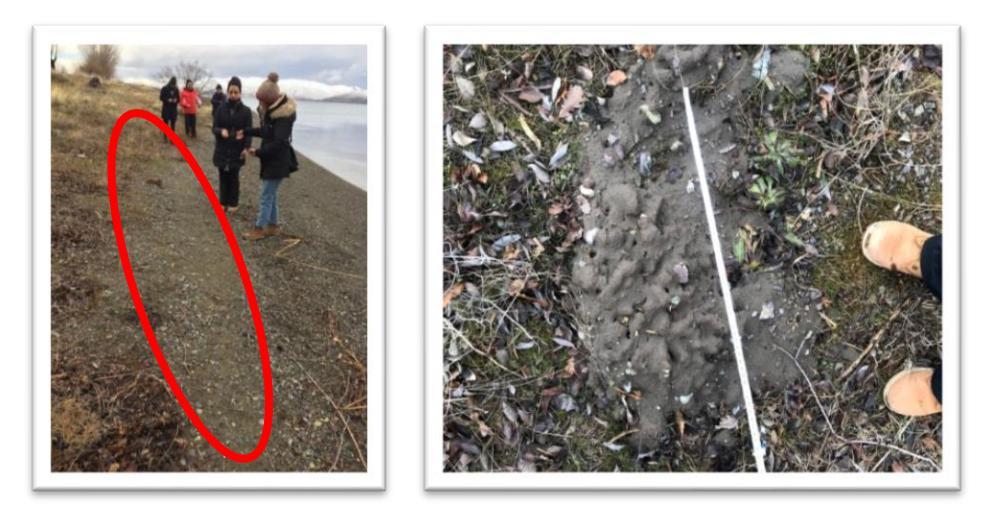
Şekil 4.108 ve 4.109'da gösterildiği gibi Hazar Gölü kıyısı boyunca 8. ve 15. istasyonlarda sıvılaşma sebepli zemin deformasyonları gözlenmiştir. Kum kaynamaları formundaki bu zemin deformasyonları haritalanmış ve buralardan zemin örnekleri alınmıştır. ODTÜ Zemin Mekaniği Laboratuvarı'nda bir dizi elek analizi testi, buna ek olarak bazı numunelerde de (ince dane oranı 5% den büyük) hidrometre testleri yapılmıştır. Bu testlerin sonuçlarına dayanarak, numunelerin bir sonraki bölümde açıklanacağı üzere potansiyel olarak sıvılaşabileceği belirtilmiştir.

Şekil 4.108 Hazar Gölü kıyısındaki zemin sıvılaşmasının yüzey belirtileri (8. istasyon) (38°27'49.7"N 39°24'03.3"E / 31.01.2020 / 14:16 & 38°27'50.0"N 39°24'02.5"E / 31.01.2020 / 14:20)

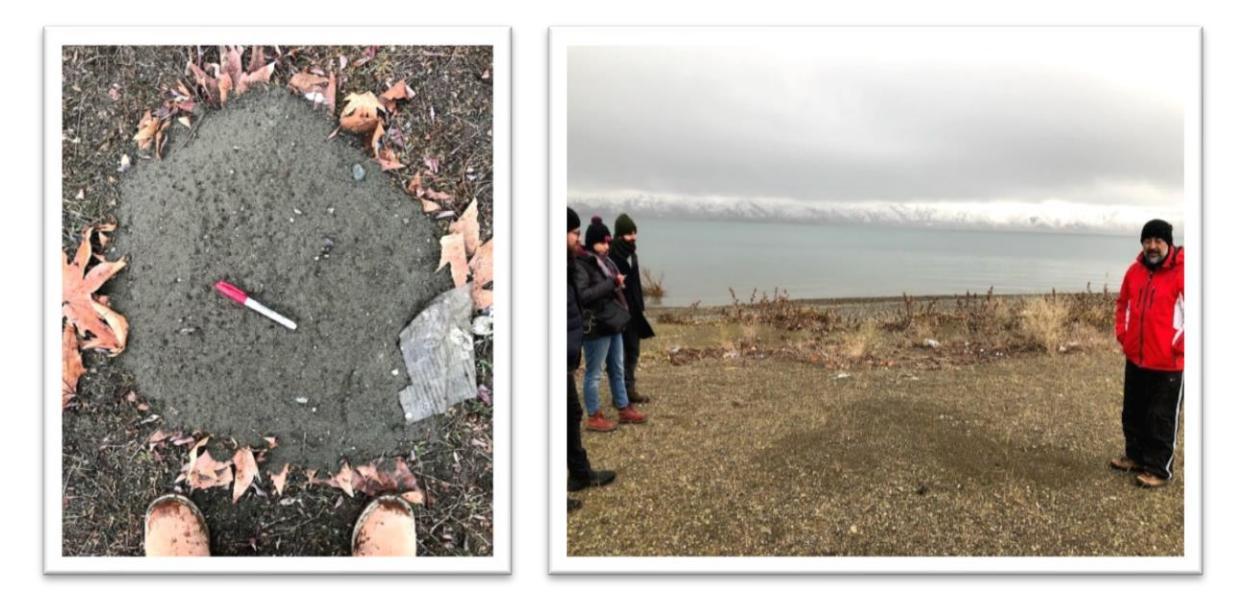
Şekil 4.109 Hazar Gölü kıyısındaki zemin sıvılaşmasının yüzey belirtileri (15. istasyon) (38°29'34.6"N 39°21'03.7"E / 31.01.2020 / 17:11 & 38°29'30.6"N 39°20'57.7"E / 31.01.2020 / 17:01)

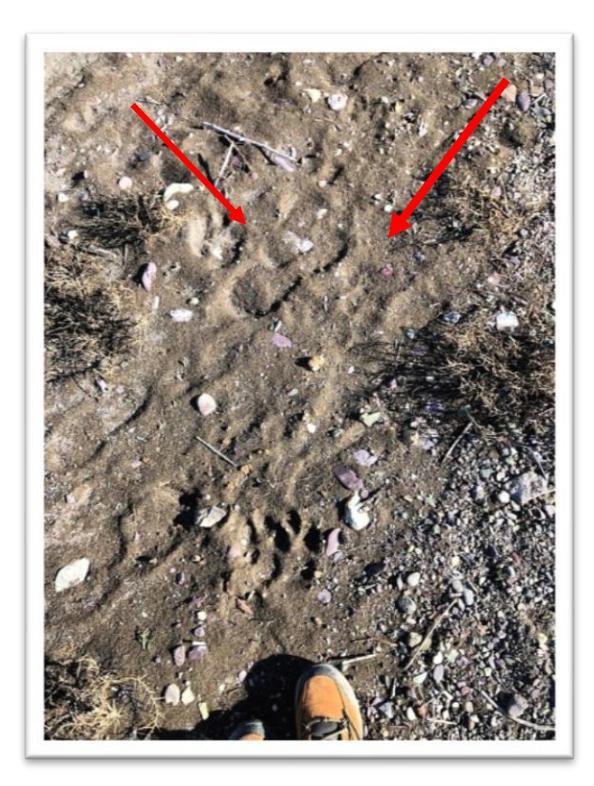
2. gün ise Kale kıyıları boyunca kum kaynaması şeklinde oluşan zemin sıvılaşmasının olduğu yerler haritalanmıştır. Şekil 4.110 ve 4.111'de de Kale köyü kıyılarında gözlemlenen kum kaynamalarının örnekleri paylaşılmıştır.

Şekil 4.110 Kale bölgesindeki zemin sıvılaşmasının yüzey belirtileri (26. istasyon) (38°25'23.6"N 38°45'39.0"E / 01.02.2020 / 12:18)

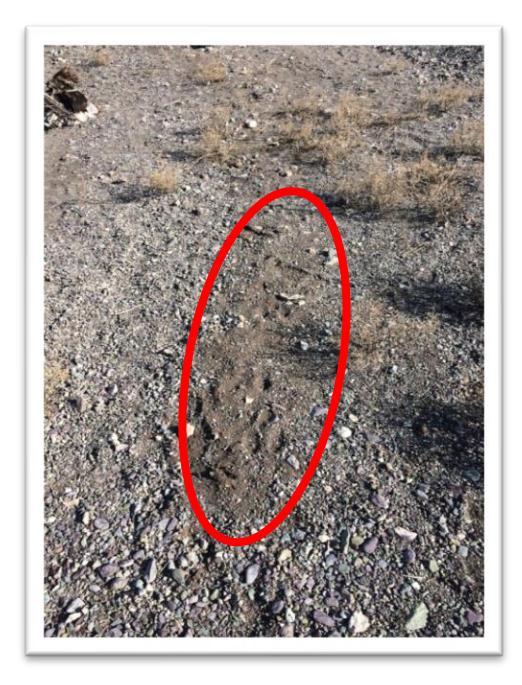
Şekil 4.111 Kale kıyısındaki zemin sıvılaşmasının yüzey belirtileri (26. istasyon) (38°25'20.2"N 38°45'33.2"E / 01.02.2020 / 12:25)

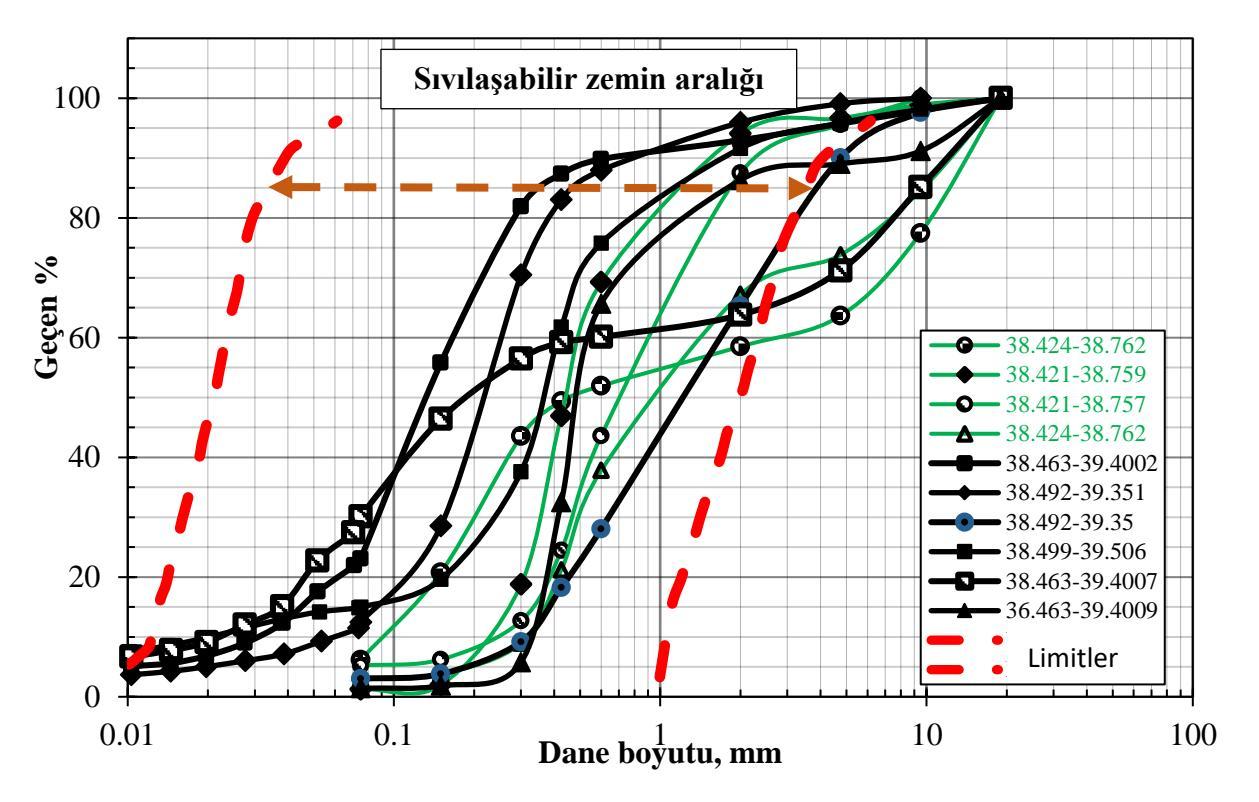
Şekil 4.115 Sıvılaşan bölgelerden alınan zemin örneklerinin dane boyu dağılım eğrileri (Siyah çizgiler Hazar Gölü bölgesinden; yeşil çizgiler Kale bölgesinden alınan numuneler)

Şekil 4.115'de görüldüğü gibi, yapılan test sonuçlarına göre numunelerin sıvılaşabilir zemin aralığına düşmesi saha gözlemlerini desteklemektedir. Bununla birlikte, Hazar Gölü ve Fırat Nehri kıyılarında sıvılaşma potansiyeli yüksek zemin sahaları bulunmasına rağmen, bu alanlarda yapılaşma olmaması nedeniyle, Sivrice rıhtımı hariç saha gözlemleri sırasında zemin sıvılaşması sebebi ile hasar görmüş yapılara rastlanmamıştır.

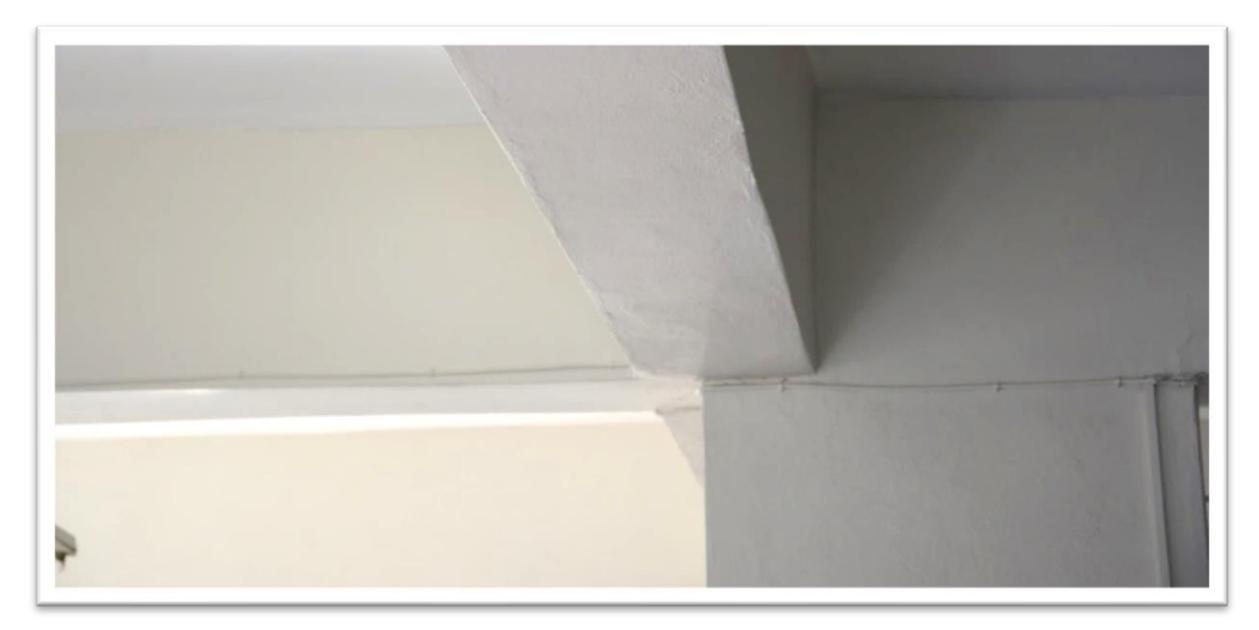
Şekil 5.1'de kolon dışına taşarak inşa edilmiş bir kiriş görülmektedir. Yapısal davranış düşünülmeden mimari önceliklerle kiriş 10 cm yana kaydırılamamış ve yanal yük taşıyıcı sistem etkinliği azaltılmıştır. Bu durum, inşaat mühendisi ile mimar avan proje hazırlanırken beraber çalışmadıklarından ve genellikle mimarların yapı taşıyıcı sistemini tek başlarına oluşturdukları durumda sıklıkla görülmektedir. Genellikle düzgün ve sürekli bir aks sistemi oluşturulmamakta ve kirişler düzgün bir aks üzerine yerleşmeden aks kayması ile yerleştirilmektedir. Şekil 5.2'de bu tür bir kiriş görülmektedir.

Şekil 5.1 Eksantrik kiriş

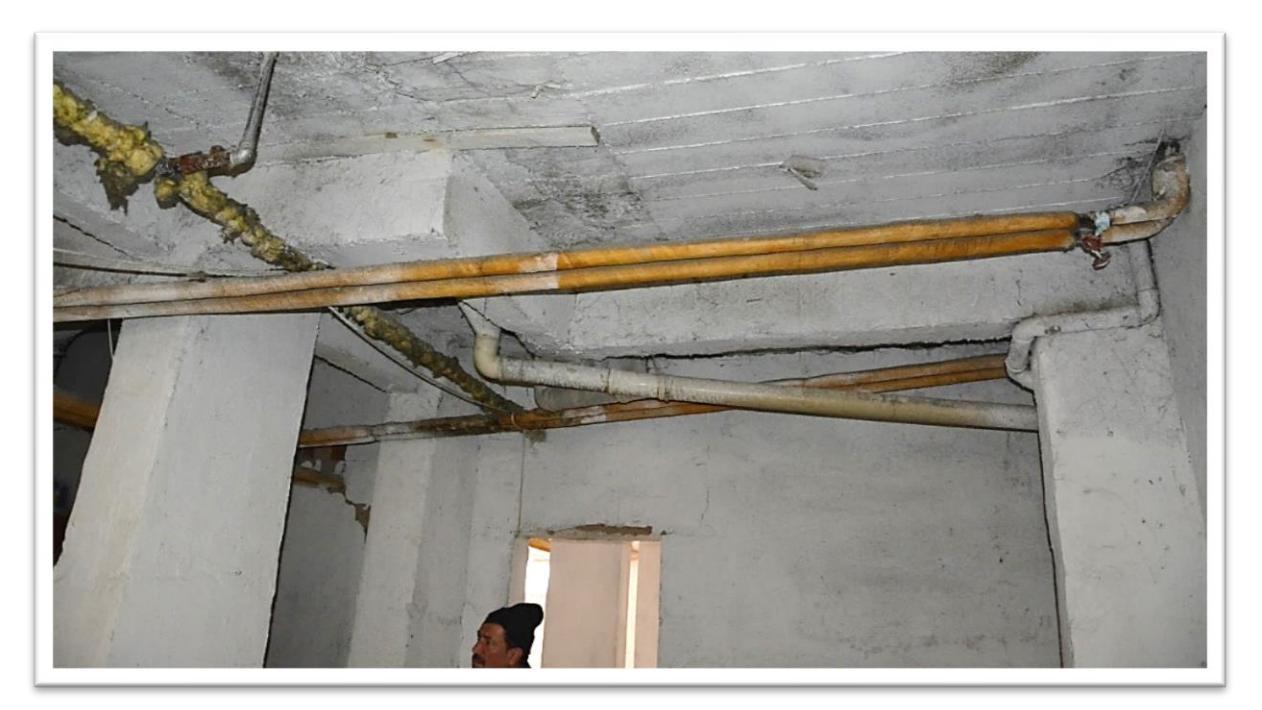
Şekil 5.2 Kiriş düzensizliği

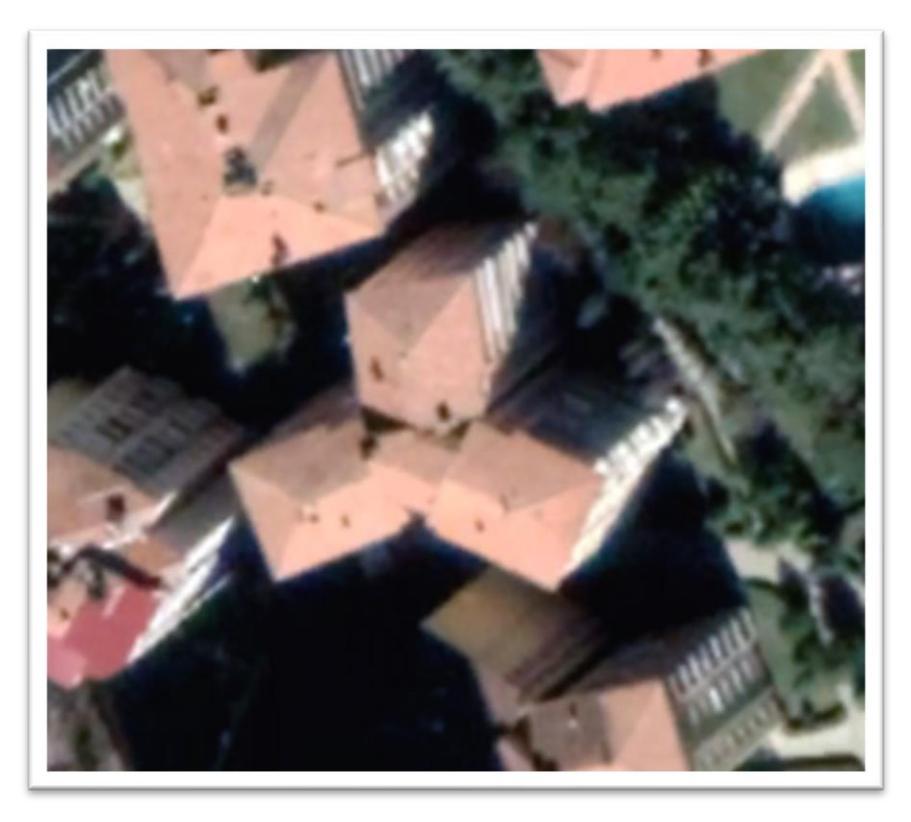
Şekil 5.3'te verilen düzensizlikten dolayı hasar alan kolon ayrıca Şekil 5.20'de daha ayrıntılı olarak verilmektedir. Bu binanın diğer bir düzensizlik sorunu ise yıldız şeklinde tasarlanmış olmasıdır. Şekil 5.4'te binanın uydu fotoğrafi verilmektedir. Orta bölümde bir asansör boşluğu mevcuttur. Ancak burada çekirdek perde bulunmamaktadır. Sadece asansörün arka yüzü perde duvar, yan yüzler ise tuğla duvardır. Yapının mevcut ağır hasarlı haline bakıldığında yıldız şeklinin deprem sırasında yapıya düzgün bir dinamik davranış sağlamadığı anlaşılmaktadır.

Şekil 5.4 Binanın uydu görüntüsü

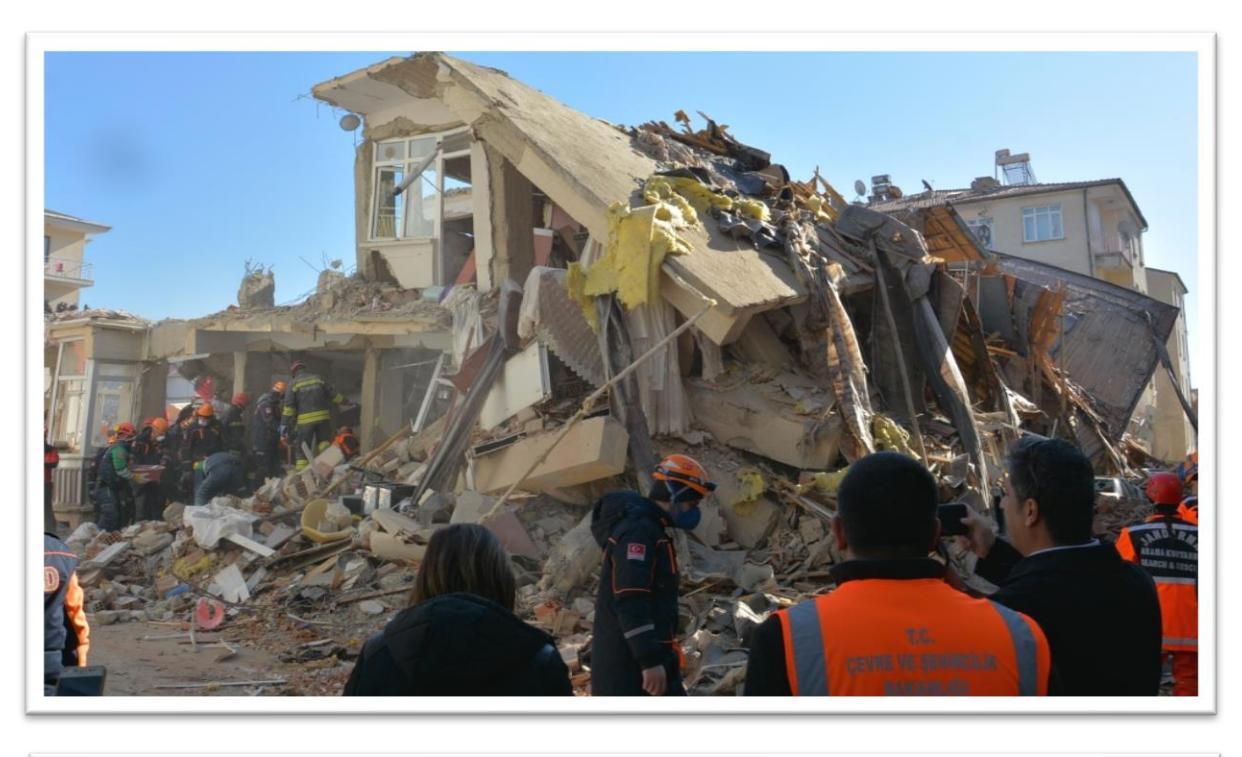
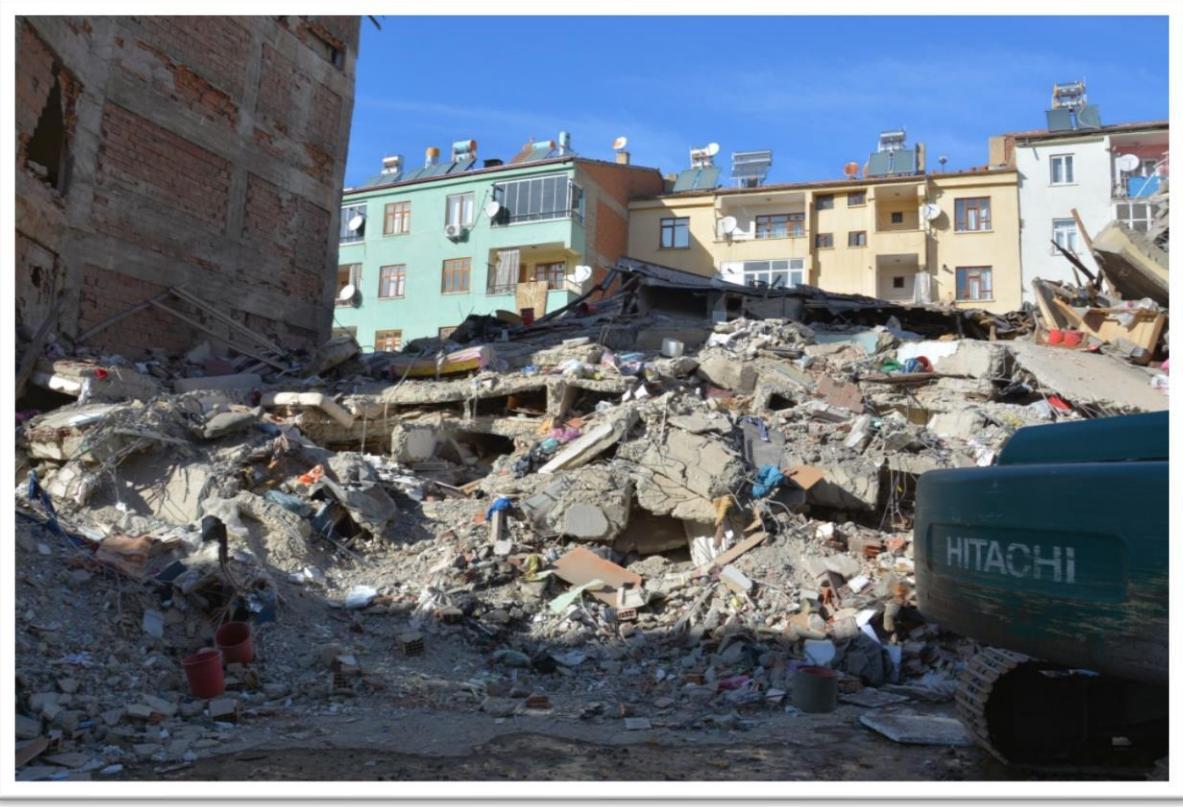
Elâzığ merkezde toptan göçen 3 bina bulunmaktadır (Şekil 5.5 ve Şekil 5.6). Bu binalar, aramakurtarma çalışmaları devam ettiğinden, yakından incelenememiştir. Arama-kurtarma çalışmaları sonrası ise yapılar birer moloz yığınına dönmüş olduğundan toptan göçmenin ip uçları bulunamamıştır. Ancak sadece dışarıdan yapılan gözlemler sonucu, toptan bina göçmesinin başlıca nedenleri olarak her zaman olduğu gibi düşük beton kalitesi, yetersiz etriye, 90° etriye kancası, çiroz kullanılmaması, zayıf kolon-güçlü kiriş, perde duvar bulunmaması, kolon-kiriş birleşim bölgelerinin zayıflığı öne çıkmaktadır.

Şekil 5.5 Elâzığ merkezde toptan göçmüş binalar

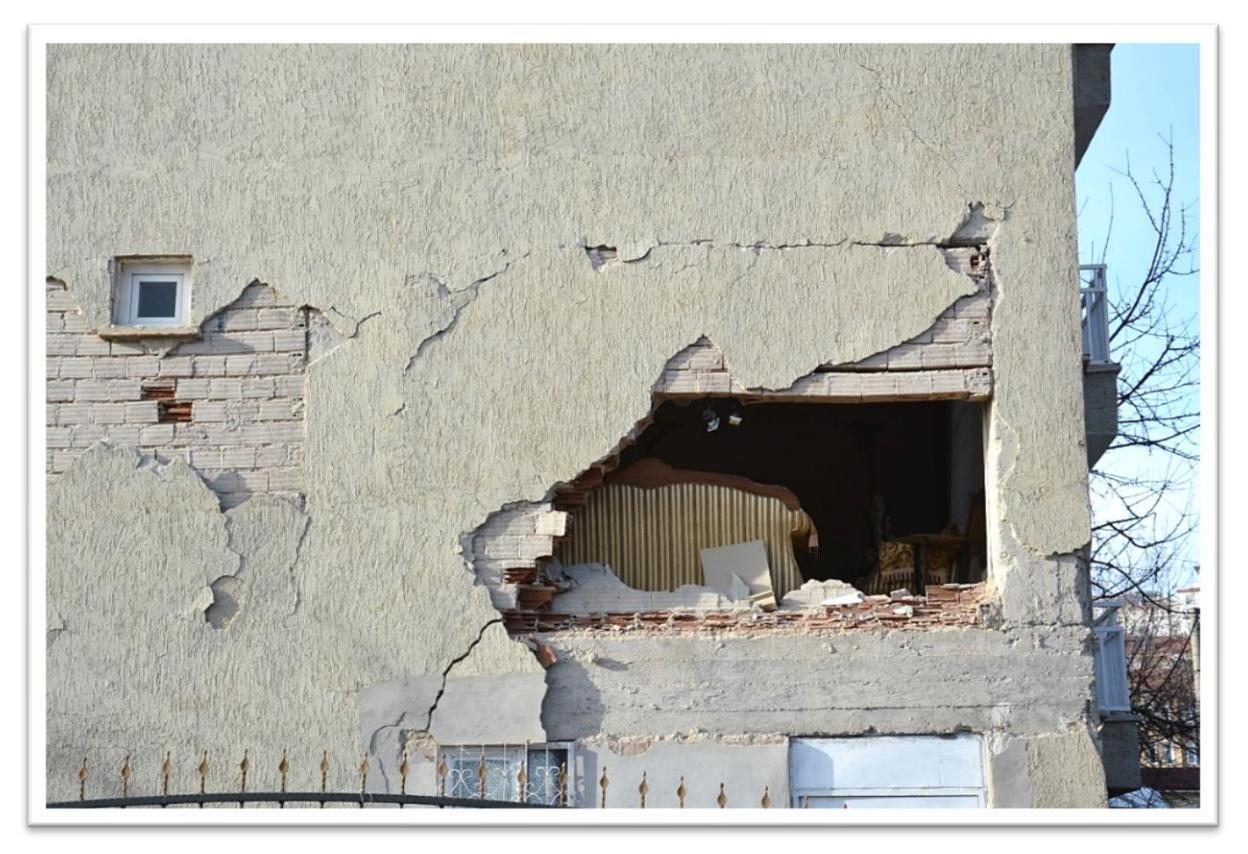
Şekil 5.7 ve Şekil 5.8'de bölme duvar hasarlarının bina dış cephesinden görünüşü verilmektedir. Şekil 5.9 ve Şekil 5.10'da ise incelenen binalarda görülen tipik bölme duvar çatlakları verilmektedir. Şekil 5.11'de ağır bir duvar çatlağı verilmektedir. Bu tür duvar ayrılmaları az sayıda görülmüştür. Şekil 5.12'de görüldüğü üzere özellikle çift katman yapılmış olan dış cephe bölme duvarlarının düşme olasılığı yüksektir. İki ince tuğla duvar arasına ısı yalıtımı malzemesi konmaktadır. Bu tür duvarlar bir de konsol çıkmalara oturduklarında düzlem dışı hasar alabilmektedir. Şekil 5.13'te toptan devrilmiş bir dış cephe duvarı gözükmektedir. Bu tip devrilmeler, can veya mal kaybına sebep olabilecek önemli hasar türlerindendir.

Şekil 5.13 Toptan bölme duvar devrilmesi

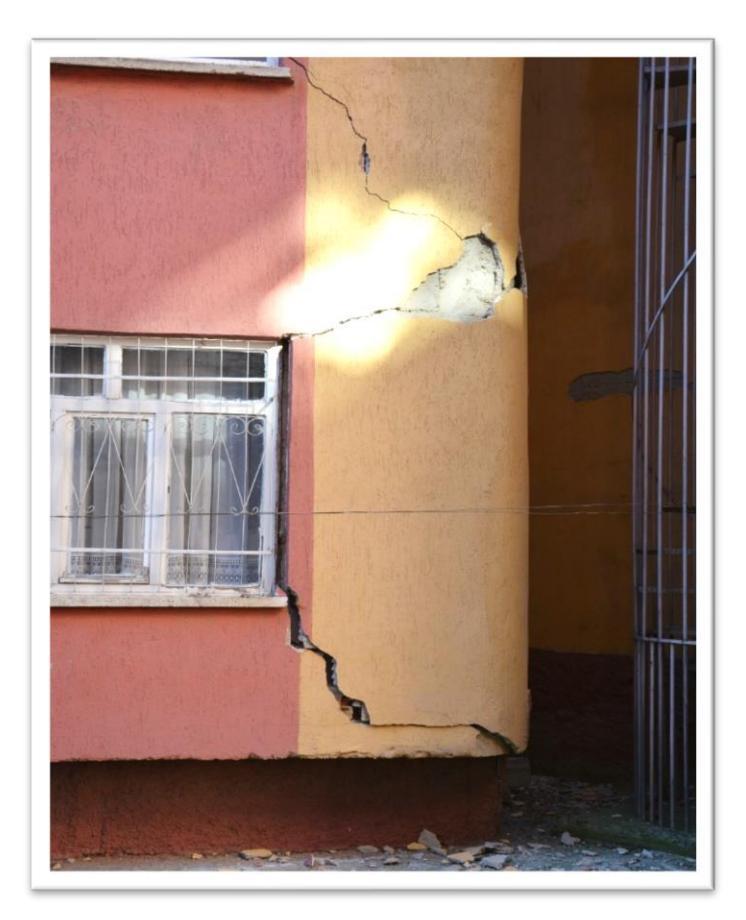
Şekil 5.14 ve Şekil 5.15'de ağır çıkmaların özellikle köşelerinde görülen duvar çatlaması fotoğrafları verilmektedir. Yukarıda Şekil 5.12'de verildiği gibi çıkmalardaki dış cephe duvarları düşebilmektedir. Bu tür kazalar yaralanmalara ve hatta ölümlere sebep olabilmektedir.

Şekil 5.15 Ağır çıkma hasarları 130

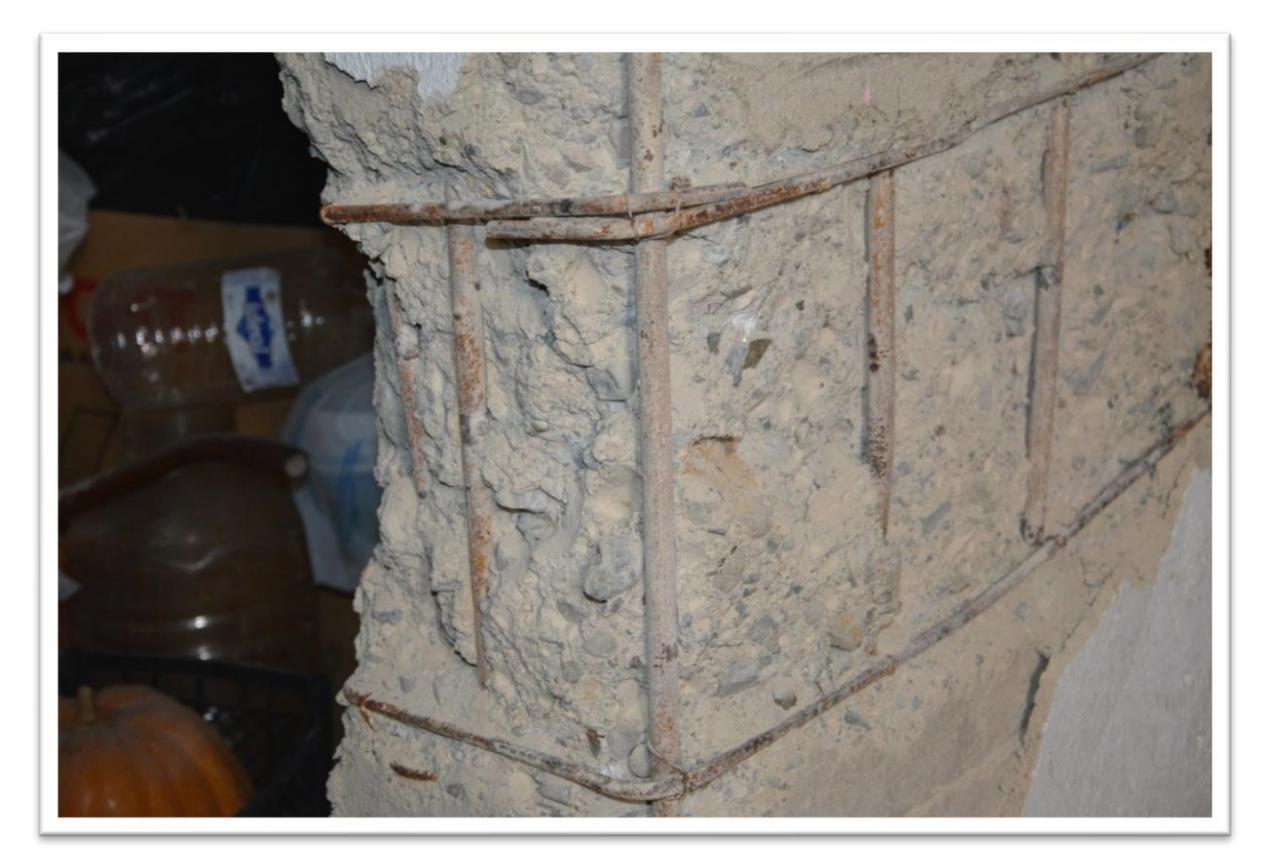
Ağır hasar alan bir dikdörtgen kolon Şekil 5.17'de verilmektedir. Bu fotoğrafta, ülkemizdeki eski betonarme binalarda beklenen, düz donatı kullanılması, etriye aralığının fazla olması, kolon uçlarında etriye sıklaştırılması yapılmaması, etriye kancalarının 90° bırakılması, çiroz kullanılmaması ve beton kalitesinin kötü olması gibi tüm kusurlar mevcuttur. Yıkanmamış kirli dere kumu ve agregası ile el karışımı beton kullanılmıştır.

Şekil 5.17 Tipik bir kolon örneği

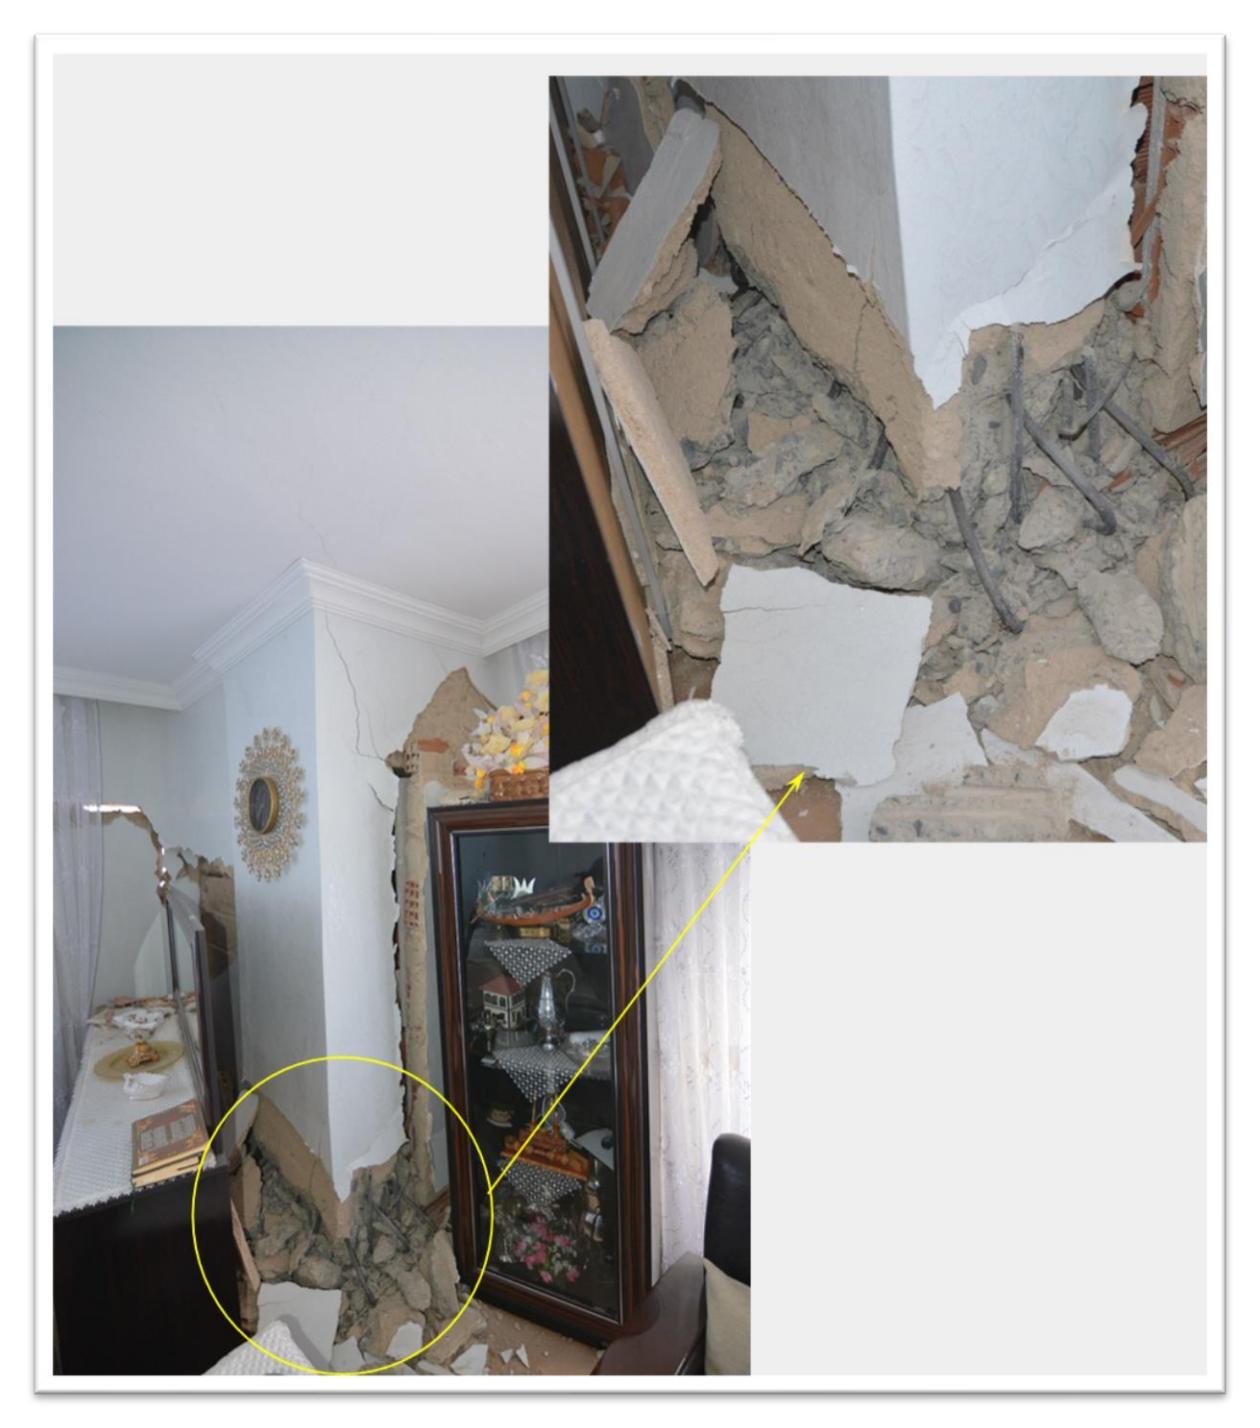
Şekil 5.18'de kolonlarda görülen kesme hasarı verilmektedir. Kolon uçlarında etriye sıklaştırması yapılmadığından bu bölgelerde mafsallaşma görülebilmektedir. Şekil 5.19'da kolon üst ucunda yeterli sargı etkisi yaratılmaması nedeniyle oluşmuş bir mafsallaşma görülmektedir. Şekil 5.20'de kolon alt ucunda oluşan ağır hasar görülmektedir. Buradaki hasar, plastik mafsallaşma sonrası bölgenin bütünlüğünü kaybetmesi ile sonuçlanmıştır.

Şekil 5.20 Kolon alt ucunda göçme

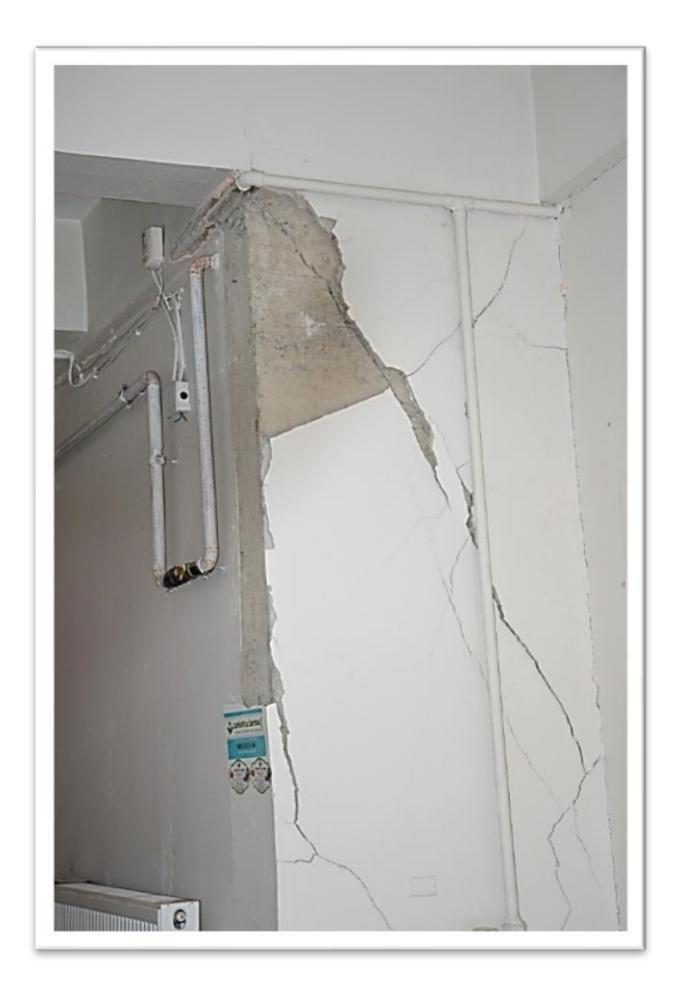
Kısıtlı sürede orta ve ağır hasarlı olarak bildirilen binalar incelenmeye çalışılmıştır. Bu yapılarda da perde duvar neredeyse hiç bulunmamaktadır. Şekil 5.21'de perde duvar hasarları verilmektedir. İlk fotoğrafta tipik bir kesme hasarı bulunmaktadır. İkincisinde ise kayma hareketi görülmektedir. Büyük olasılıkla temelden gelen filiz donatıları bu seviyede sonlanmakta ve bu yüzden bu seviyede böyle bir kayma deformasyonu gözükmektedir.

Şekil 5.21 Perde duvar hasarı 136

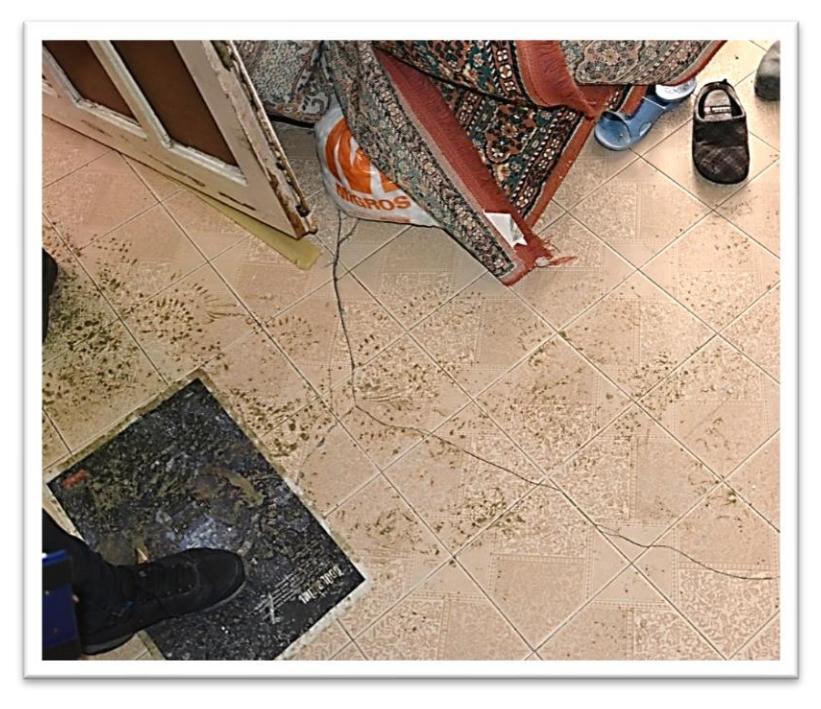
Çok kısıtlı sayıda da olsa deprem sonrası zemin oturması görülmüştür. Bu hasar zemin katın doğrudan zemin üzerine grobeton dökülerek yapıldığı binalarda görülmüştür. Şekil 5.29'da zeminin oturması kaynaklı döşeme çatlaması görülmektedir. Zemin üzerine oturan bu giriş katı döşemesindeki çökme yaklaşık olarak 10 cm civarındadır. Şekil 5.30'da ise zemin çökmesine bağlı olarak duvarlarda oluşan hasar verilmektedir. Aynı tip yan yana birkaç yapının zemin katlarında bu zemin hasarına bağlı yaygın ağır duvar çatlakları gözlenmiştir.

Şekil 5.29 Zemin oturması kaynaklı hasarlar
