# 24 OCAK 2020 M<sub>W</sub> 6.8 ELÂZIĞ-SİVRİCE DEPREMİ SİSMİK ve YAPISAL HASARA İLİŞKİN SAHA GÖZLEMLERİ

RAPOR NO: ODTÜ/DMAM 2020-01

MART 2020 ANKARA

DEPREM MÜHENDİSLİĞİ ARAŞTIRMA MERKEZİ

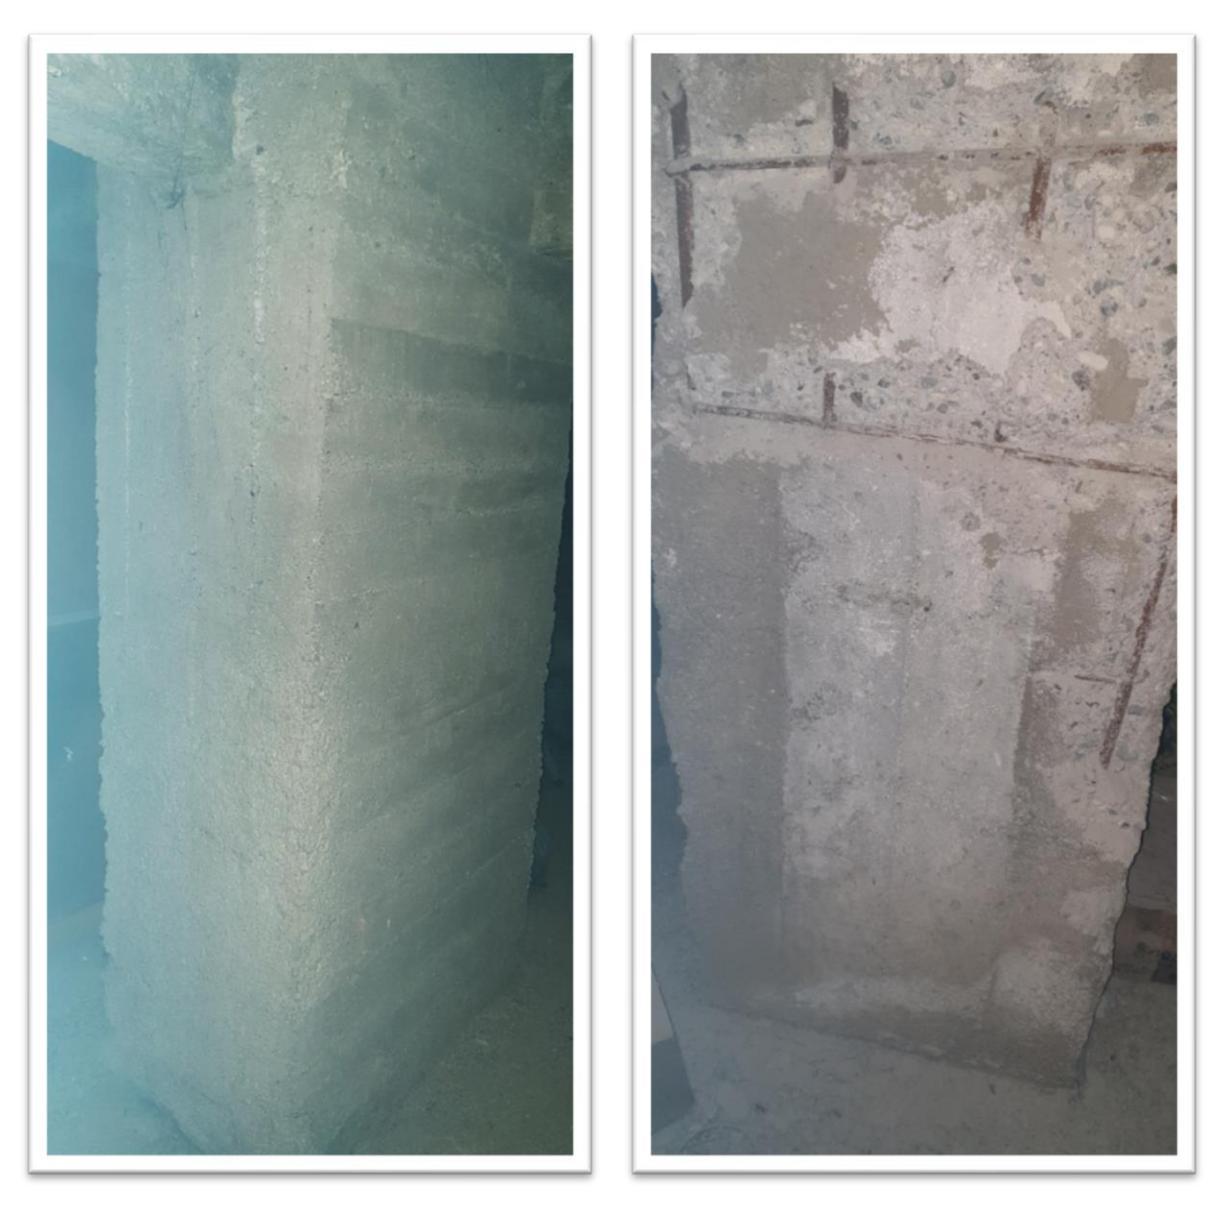
Elâzığ merkezde toptan göçmüş olan binanın hemen yanında kendisiyle özdeş bir bina daha bulunmaktadır. Bu yapının bodrum katı bir şekilde daha önce güçlendirilmiştir. Bu amaçla bodrum kattaki 7 adet iç akslarda bulunan kolon betonarme mantolama ile güçlendirilmiştir. Güçlendirmenin detayları, beton dayanımı ve donatı detayları bilinmemektedir. Ancak güçlendirme uygulaması yanlış yapılmış dahi olsa binanın toptan göçmesini engellemiştir. Hatta bina hasarı da sınırlı seviyede kalmıştır. Bu uygulama dahi binaların depreme karşı güçlendirilmesinin önemini göstermektedir. Bir bina toptan göçerken diğeri depremi neredeyse sorunsuz olarak atlatabilmiştir.

Şekil 5.31 Betonarme manto ile güçlendirilmiş kolonlar

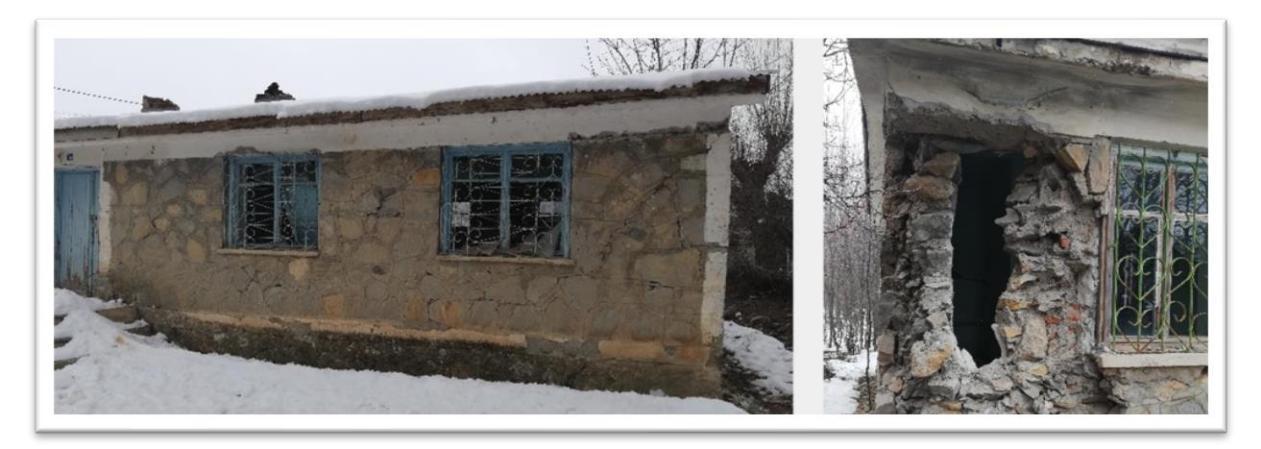
Sivrice ilçesinin güney batısında yer alan Kürk köyü, fay hattının biraz kuzeyinde kalmaktadır. Köyün girişinde iki adet birbirine oldukça benzeyen tek katlı taş yığma bina yer almaktadır (Şekil 6.7). Bölge sakinlerinden elde edilen bilgilere göre bu binalar geçmişte okul ve lojman binası olarak kullanılmıştır. Söz konusu binalar yapı olarak 2010 Elâzığ-Karakoçan depremi esnasında Palu'da yıkılmış olan tek katlı taş yığma okul binasına oldukça benzemektedir (Şekil 6.8). Deprem esnasında metruk olan binalardan birinde zayıf taş duvar köşe bağlantısından kaynaklanmış olan yerel göçme meydana gelmiştir.

Şekil 6.7 Kürk köyünde zamanında okul ve lojman olarak kullanılmış iki taş yığma bina

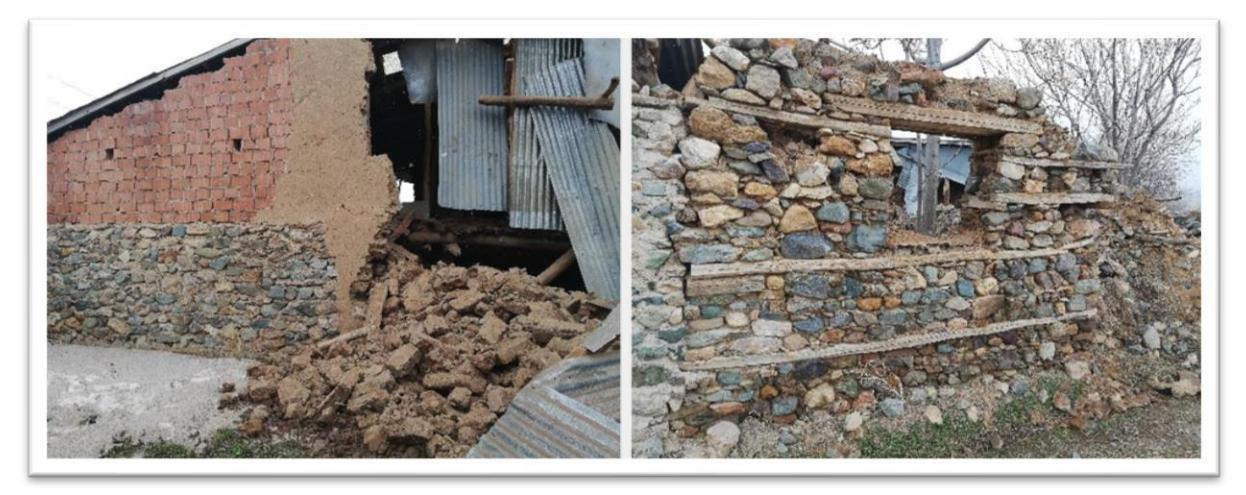
İncelenmekte olan Kürk köyünün içlerine doğru ilerlenince mühendislik hizmeti görmemiş taş ve kerpiç yığma binaların genellikle ağır hasar gördüğü veya yıkıldığı gözlenmiştir (Şekil 6.9). Bunun başlıca sebebi, yapıların taşıyıcı duvar ve harç malzemesinin düşük mukavemete ve kaliteye sahip olmasıdır. Ayrıca aynı duvar içerisinde farklı malzeme türlerinin kullanılması, duvarın homojen yapısını ve bütünlüğünü olumsuz şekilde etkilemektedir (Şekil 6.10).

Şekil 6.10 Kürk köyünde yıkılan yığma duvarların malzeme açısından homojen olmayan yapısı

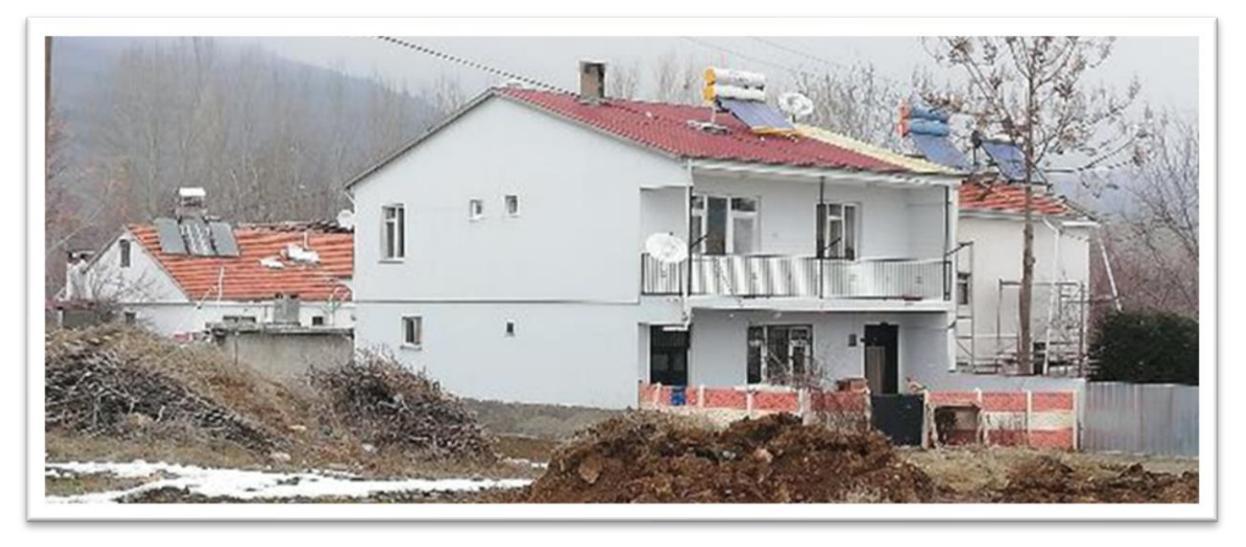
Kürk köyündeki ağır hasarlı ve yıkılmış yapıların yanı sıra, çok az hasar görmüş binalar da mevcuttur (Şekil 6.11). Bu binaların göreceli olarak daha yakın zamanda yapıldıkları, genellikle betonarme çerçeveli yapı olarak inşa edilmiş oldukları ve diğer yapılara nazaran daha az yapısal zayıflığa sahip oldukları söylenebilir. Bu tespit, benzer seviyede deprem tehlikesine sahip binalarda deprem performansının, bu binaların yapısal özelliklerine ve deprem hasar görebilirliğine bağlı olarak tamamen farklı olabileceği gözlemini teyit etmektedir.

Şekil 6.11 Kürk köyünde depremi hafif hasarla atlatmış az katlı betonarme bina

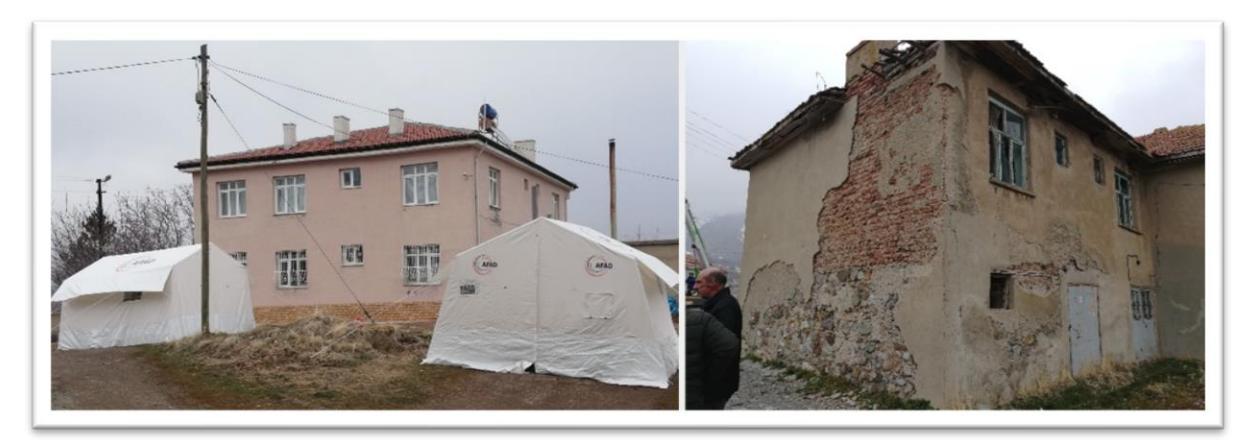
Sivrice ilçesinin dış mahallelerinden biri olan Sanayi mahallesinde yapılan incelemeler, bu bölgedeki yapıların çok fazla hasar görmediğini göstermiştir (Şekil 6.12). Yapı stoku kalitesi bir önceki incelenen köyden (Kürk köyü) daha iyi göründüğü için, binalar bu depremi genellikle hafif hasar ile atlatmıştır. En ciddi hasarlardan biri, Şekil 6.13'te görüldüğü üzere cami minaresinin tepesinde meydana gelmiştir.

Şekil 6.12 Sanayi mahallesindeki binaların deprem sonrası durumları

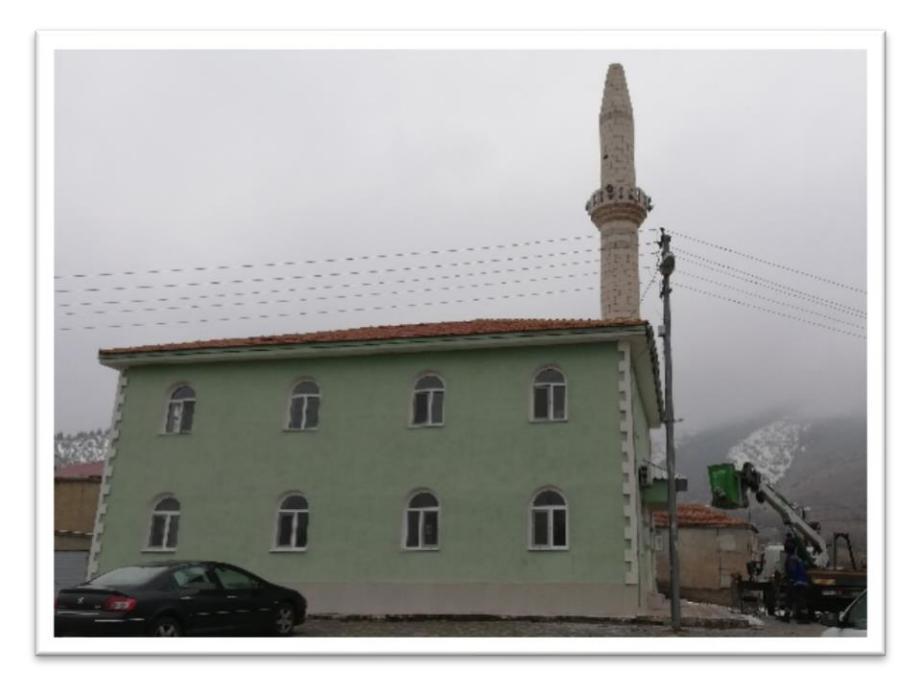
Şekil 6.13 Sanayi mahallesinde minaresi hasar görmüş olan cami

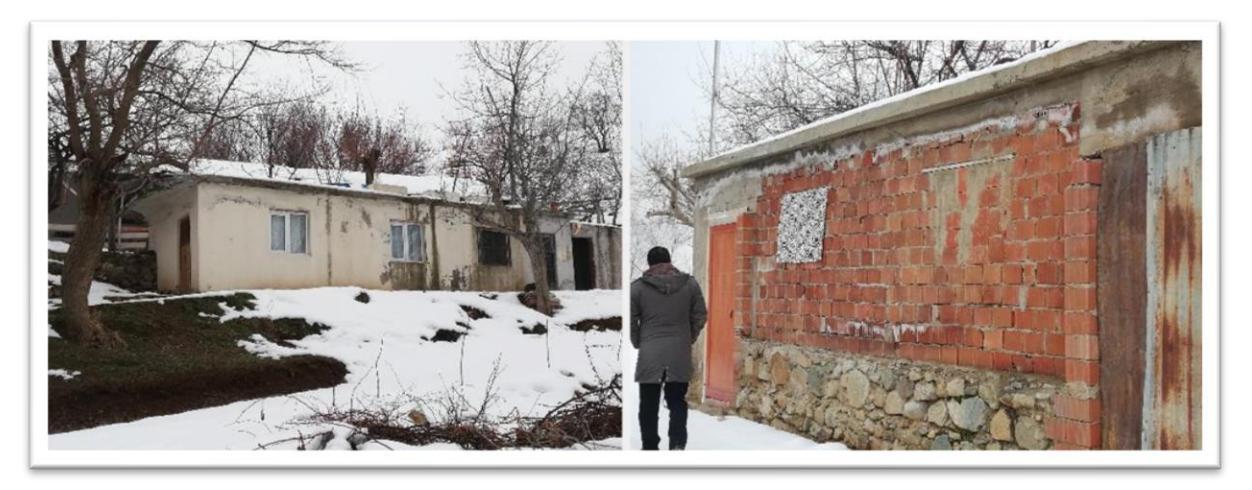
Akpınar köyü, Sanayi mahallesi gibi Sivrice ilçesinin yakınlarında, ancak göl seviyesinden daha yüksek bir rakımda bulunmaktadır. Bu köyde yer alan binaların büyük bir çoğunluğu tek katlı yığma yapılardır (Şekil 6.14). Bu yapılar içerisinde taş ve kerpiç malzeme kullanılarak yapılmış olanlardan bazıları hasar görmüştür. Tuğla malzemesi kullanılarak inşa edilmiş olan yapılarda ciddi hasarlar gözlenmemiştir. Köyde deprem esnasında yıkılmış bina bulunmamaktadır.

Şekil 6.14 Akpınar köyündeki binaların deprem sonrası durumları

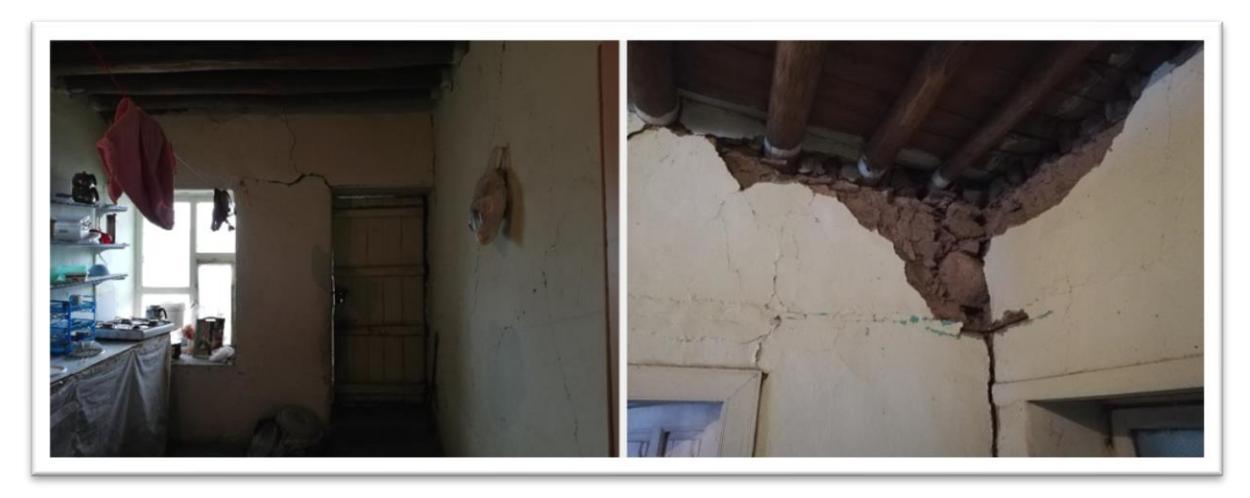
Şekil 6.17 Duygulu köyünde detaylı incelenen yapılarda deprem hasarları

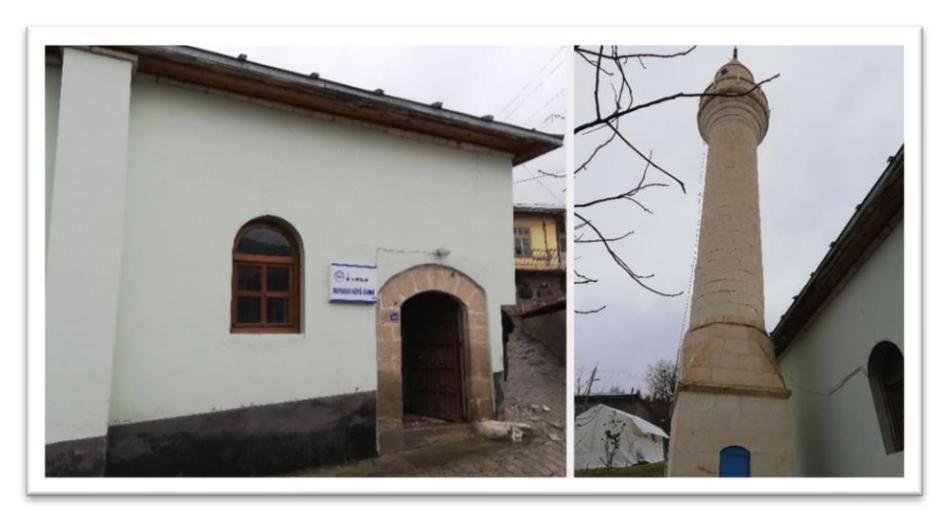
Bu köyde bulunan cami yapısı için ayrı bir paragraf açmak gerekmektedir. Çünkü alınan bilgilere göre cami yapısı, Kültür ve Turizm Bakanlığı'na tescilli tarihi bir yığma yapıdır (Şekil 6.18). Kapısında yer alan tabelada 1883 yılında inşa edilmiş olduğu yazmaktadır. Ancak köylüler bu yapının daha eski olduğunu iddia etmektedir. Tarihi köy camisinin farklı zamanlarda tadilatlar geçirdiği, özellikle minaresinin birkaç yıl önce restore edildiği söylenmektedir. Ancak buna rağmen cami yapısında ciddi hasarlar olduğu görülmektedir. Cami içerisinde yer alan kemerlerin ayaklarında ve kaplamalarında hasarlar, çatlaklar ve dökülmeler mevcuttur (Şekil 6.19). Duvarlarda kesme çatlakları görülmektedir. Yeni tadilat görmüş olduğu söylenen minarenin gövdesinde çatlaklar ve derzlerden ayrılmalar mevcuttur.

Şekil 6.18 Duygulu köyündeki tarihi caminin görünümü

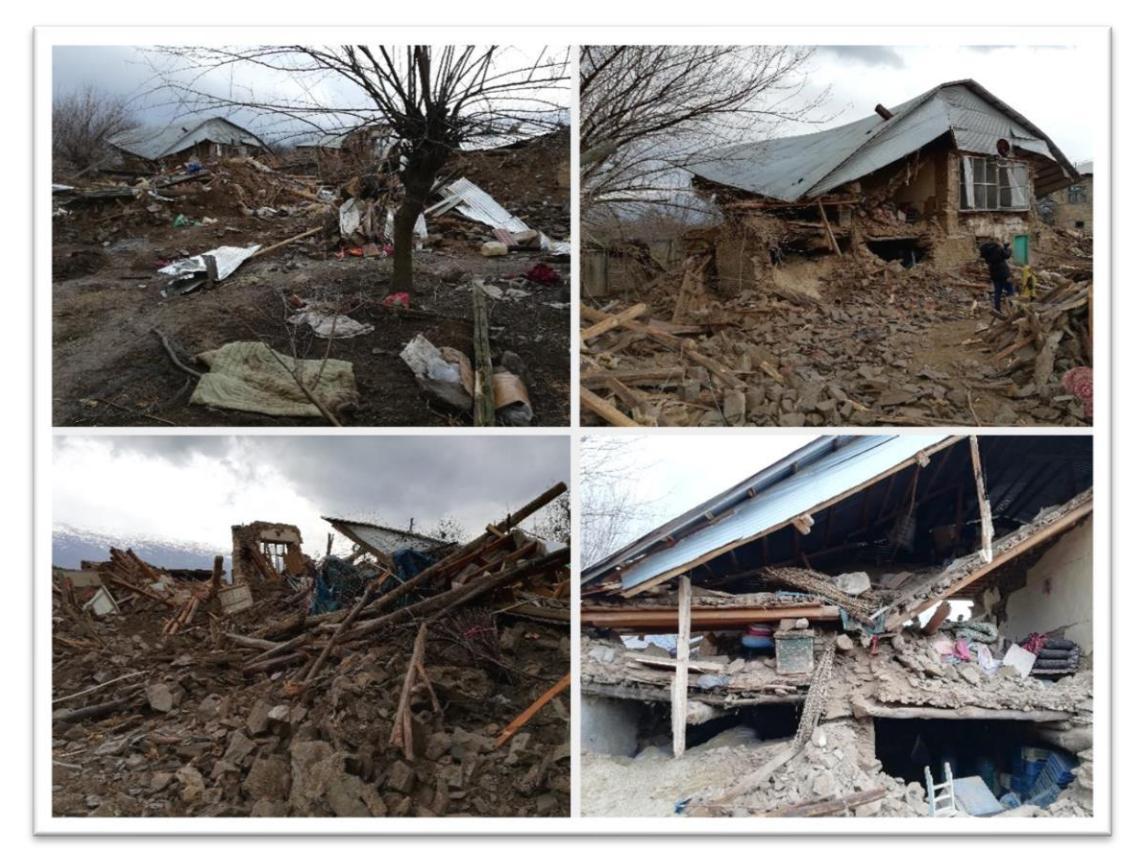
seviyelerde performans gösterdikleri tespit edilmiştir. Bunun en önemli nedeni, aşağı mahallenin fay hattına çok yakın olması, hatta belki de fay hattının tam üstünde olması; ancak yukarıdaki mahallede yer alan yapıların bu hattan biraz daha uzakta bulunmasıdır. Fay hattının üzerine inşa edilmiş yapıların ağır hasar görmesi ya da yıkılması daha önceki depremlerde de (özellikle 17 Ağustos 1999 Kocaeli depremi) tespit edilmiş olan önemli bir bulgudur. Bu depremde ve daha önceki depremlerde yapılmış olan bu tür gözlemler, fay hattı doğrultusunda yapılaşmaya izin verilmeyen bir güvenlik şeridi uygulanmasının gerekliliği konusunu destekleyici tespitlerdir. Buna ek olarak, aşağı mahallenin 50 metre kadar uzağında bulunan yapısal kalıntılar, köyün daha önce kurulmuş olduğu bölgeyi göstermektedir (Şekil 6.23). Bu durum, bölgenin daha önce de yerleşim yeri olarak kullanılıp, büyük bir olasılıkla tarihsel depremler sonrası terkedildiğine bir işarettir.

Şekil 6.21 Çevrimtaş köyü aşağı mahallede tamamen yıkılmış yapılar

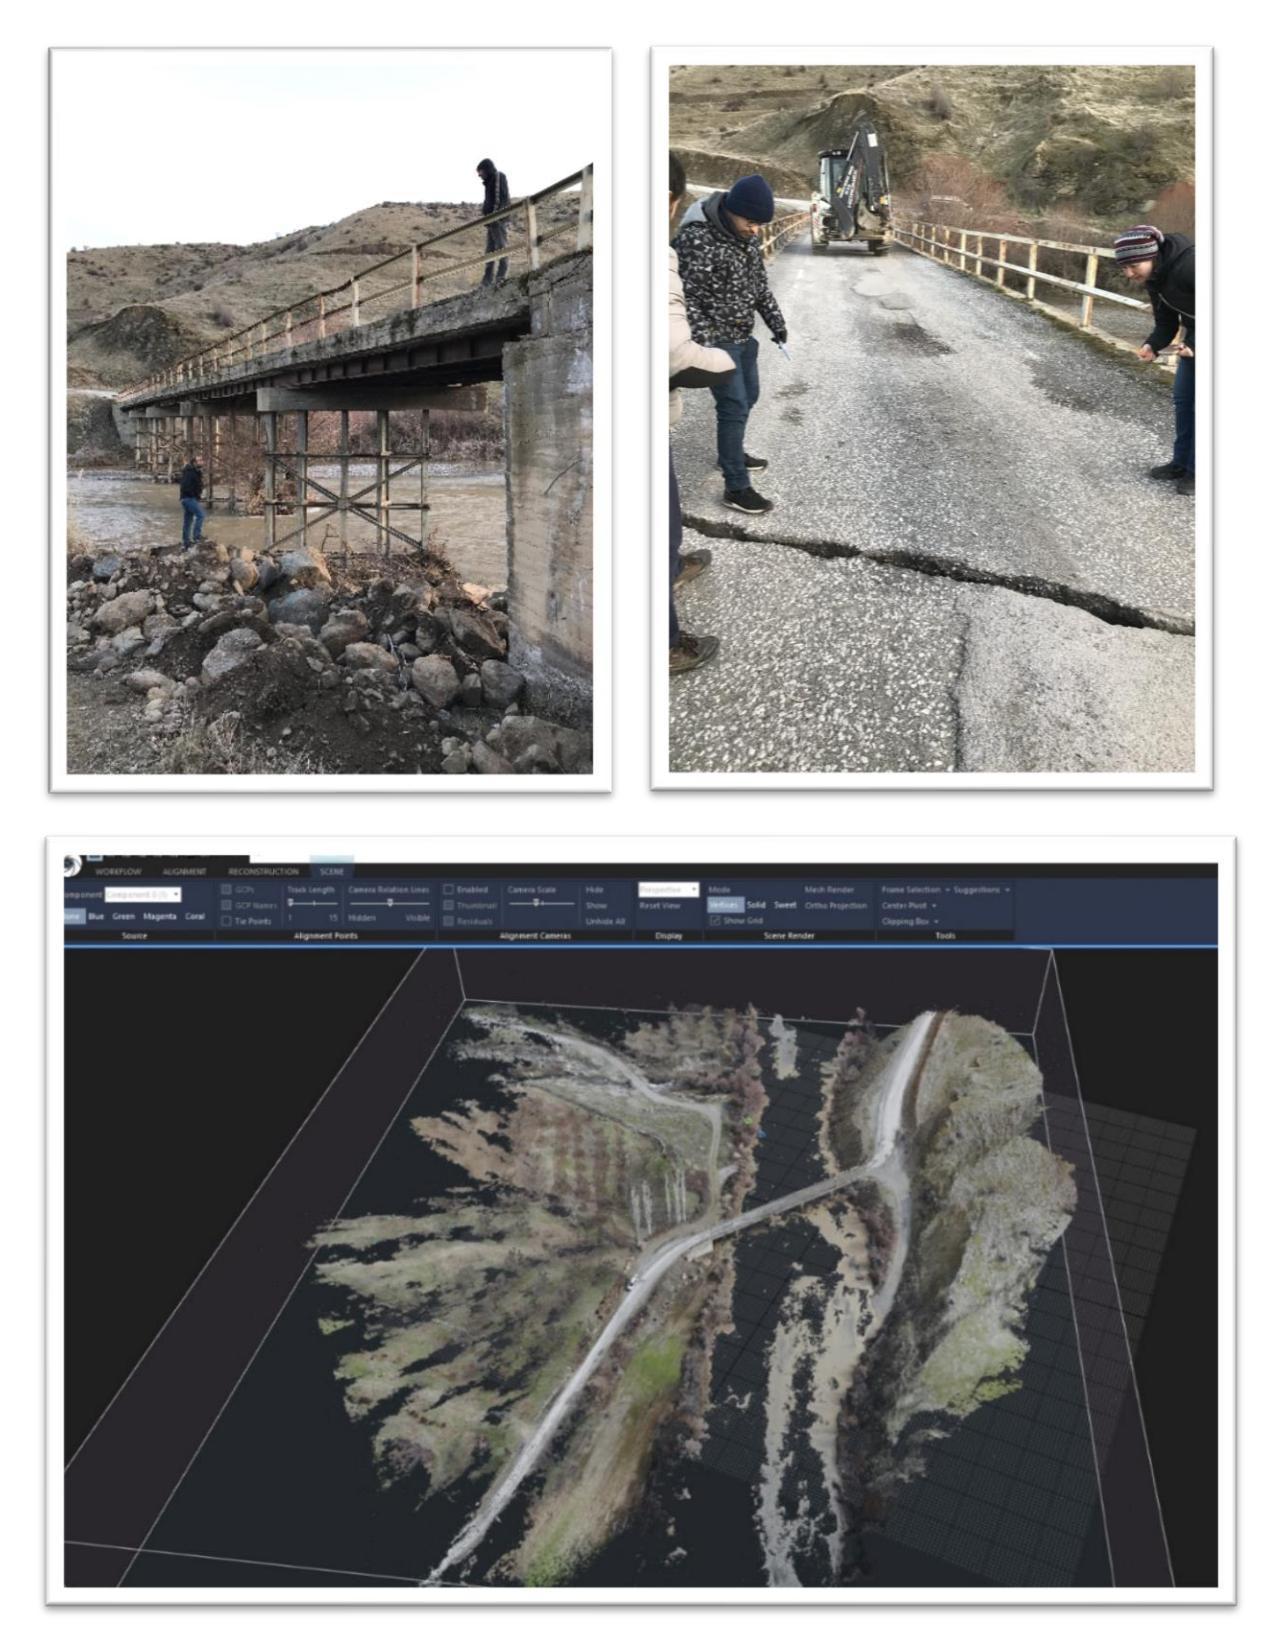
Talis köprüsünün yakınında bulunan köy geçişi köprüsü çelik kompozit bir üst yapıya sahip olup 1950 senesinde yapıldığı düşünülmektedir. Bu köprünün ayakları da çelik olup köprünün kenar ayak mesnet bölgesinde depremden dolayı hareketlendiği anlaşılmıştır. Köprüde enine

yönde yaklaşık olarak 10 cm kadar hareketlilik olduğu gözlemlenmiştir. Köprünün her ayağında bulunan beş adet çelik kolondan, su akış yönünün sonundaki kolonun saat yönünde

Şekil 7.5 Çelik kompozit köy köprüsü (deprem merkezine uzaklık: 19,7 km, faya uzaklık <1 km ve yapım senesi: 1950'ler olarak tahmin edilmektedir)

biraz döndüğü gözlemlenmiştir. Köprü deprem sonrası hemen kullanım performansını sağlanmış olsa da köprünün kalan ömrü göz önüne alındığında bu köprüyü tamir etmek yerine yeni bir köprü yapılmasında fayda vardır (Şekil 7.5). Köprü yeri, yapılan drone uçuşları ile incelenmiş ve çevre sayısal bir ortama aktarılmıştır.

- Köprü kalan ömürleri göz önüne alındığında çelik köprü örneğinde olduğu gibi tamir etmek yerine yenisinin yapılmasında fayda vardır.
- Benzer şekilde Van 2011 depremi sırasında da köprüler hemen kullanım performans şartını sağlamıştır. Köprülerin binalar kadar hasar görmemesinin başlıca sebepleri arasında binalara göre daha fazla mühendislik hesabı ve kontrol görmüş olmaları ve köprü mesnet sistemlerinin deprem sırasında deprem hareketlerine izin vermesi olarak düşünülebilir.

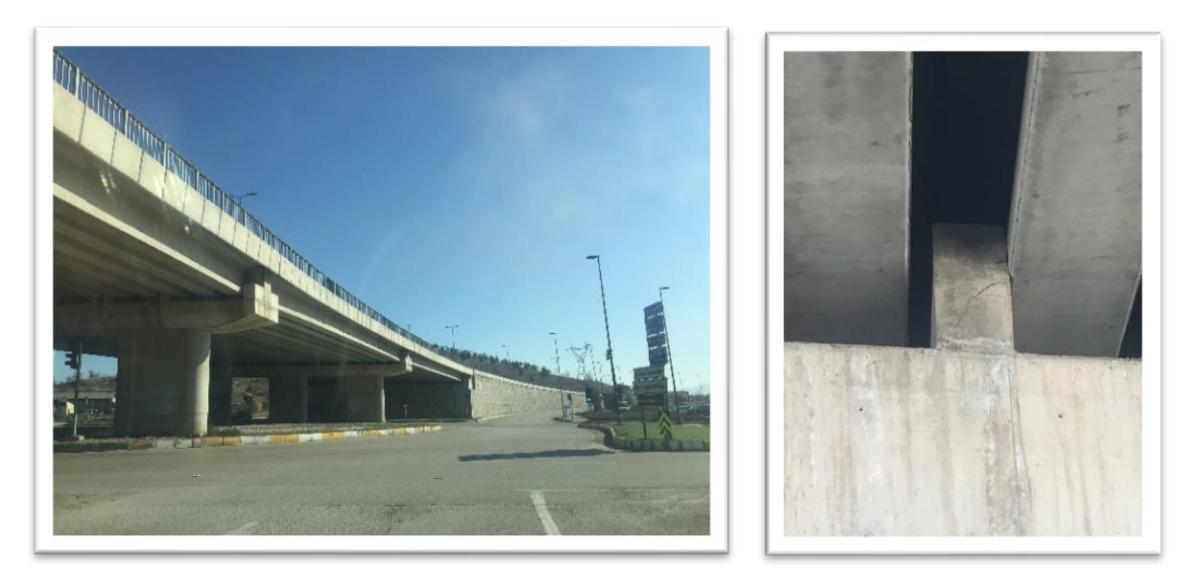
Şekil 7.7 Elâzığ tipik şehir içi köprüsü (deprem merkezine uzaklık: 35 km ve faya olan uzaklık: 19 km)

Elâzığ şehir içi köprüleri deprem sonrası hemen kullanıma açık olarak kalmıştır. Bu köprülerin son zamanlarda inşa edilenleri öngerme kirişli ve beton döşemeli olarak imal edilmiştir. Köprülerin sadece birisinde kenar ayak deprem takozlarından birisinde hafif bir zorlama gözlemlenmiştir (Şekil 7.7). Bu köprülerin kenar ayak ve yaklaşımlarında kullanılan toprakarme yapılarda deprem sırasında hemen kullanım performansını sağlamışlardır.
