ORTA DOĞU TEKNİK ÜNİVERSİTESİ  
DEPREM MÜHENDİSLİĞİ ARAŞTIRMA MERKEZİ

# 9 KASIM 2011 M<sub>w</sub> 5.6 VAN-EDREMİT DEPREMİ SİSMİK ve YAPISAL HASARA İLİŞKİN GÖZLEMLER

RAPOR NO: METU-EERC / İMO 2012-01

ŞUBAT 2012  
ANKARA

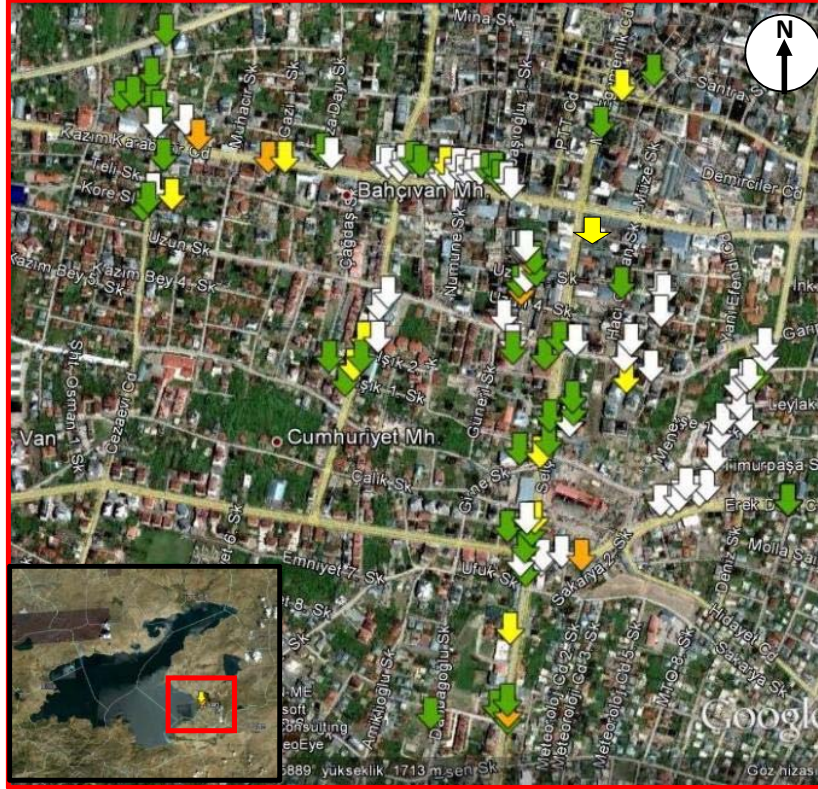
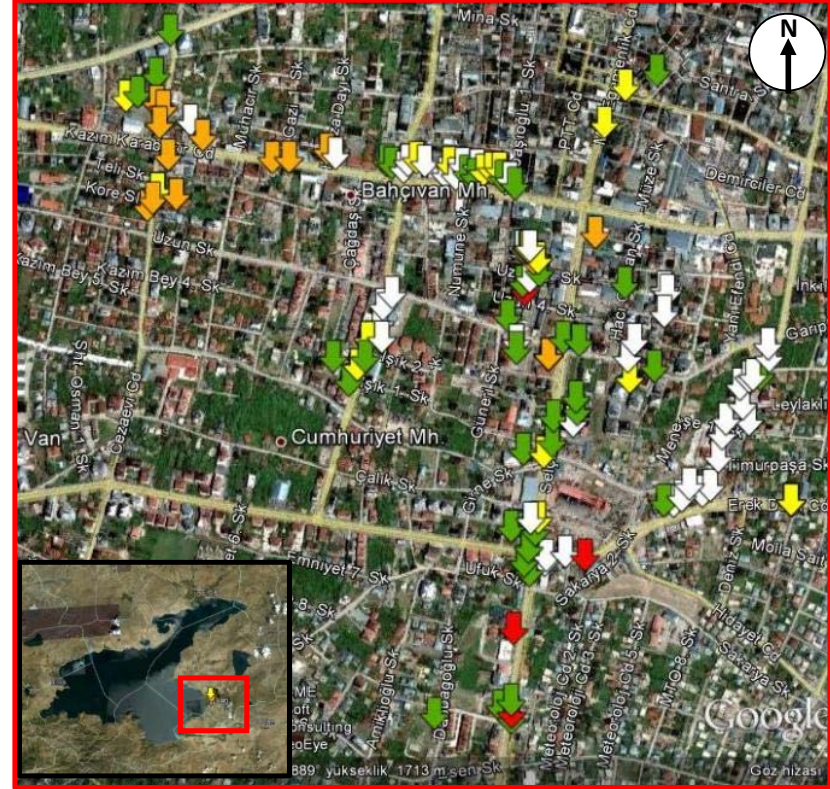
Şekil 2.3’de incelenen bölgenin kuşbakışı görüntüsü üzerinde hasar dağılımının değişimi gösterilmiştir. Şekilden görüleceği üzere Kazım Karabekir Caddesi üzerinde incelenen binaların hasar düzeylerinde genelde artış gözlenmektedir. Buna karşın incelenen bölgenin batısında yer alan ve 23 Ekim 2011 depreminde hiç hasar almamış beyaz ile işaretli yapı grubunun 9 Kasım 2011 depreminden sonrada hasarsız kalmaları dikkat çekicidir. İncelenen bölgenin kuzey yarısında hasarda artış olmasına rağmen güney yarıda yer alan binalardaki hasar değişimi daha sınırlı olmuştur. Van il merkezinde hasar değişimi ile ilgili en dikkat çekici gözlemlerden birisi de birinci depremde ağır hasar gören 5 binadan 3 tanesi ikinci depremde çökerken diğer ikisinin hasarında değişim görülmemiştir. 23 Ekim depreminde orta derecede hasar alan bir bina ise 9 Kasım depreminde çökmüştür.

Şekil 2.3. Van il merkezinde incelenen binaların harita üzerinde gösterimi.

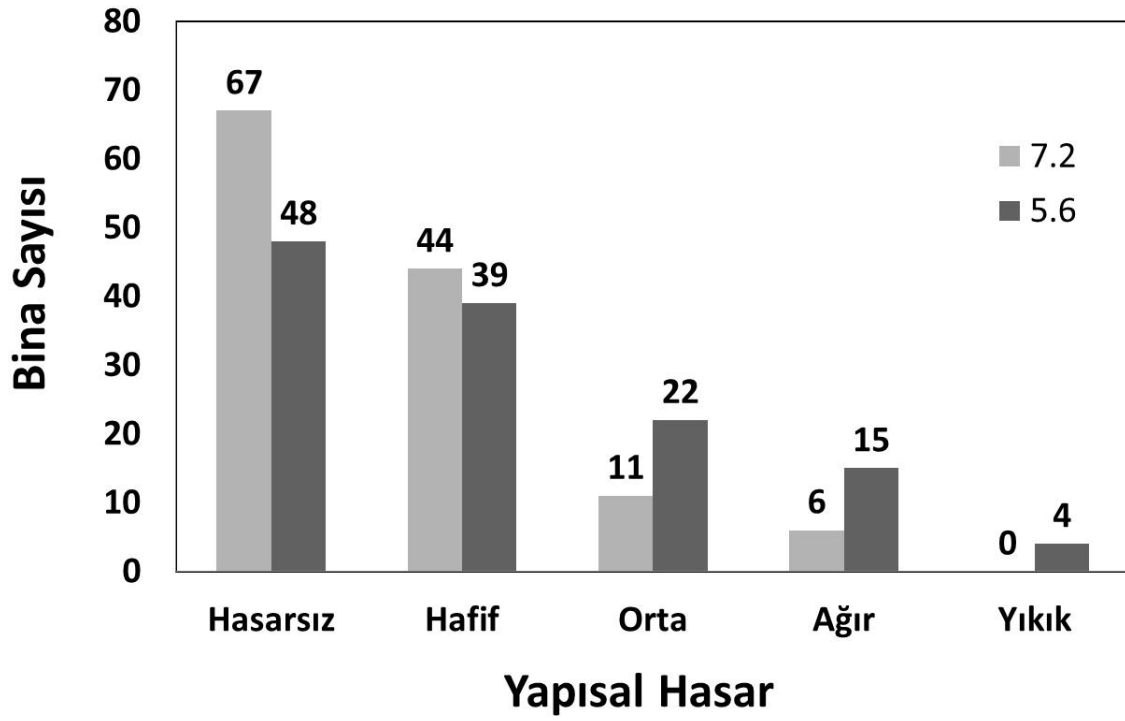
Hasar tespit sonucunda elde edilen yapısal ve yapısal olmayan hasar dağılımları Şekil 2.4 ve Şekil 2.5’de sunulmaktadır. Şekil 2.4’ten görüleceği gibi 7.2 büyüklüğündeki depremden sonra incelenen 128 yapıdan 111 tanesi hasarsız veya hafif hasarlı iken bu sayı 9 Kasım depreminden sonra %20’lik bir azalmayla 88’e inmiş, buna karşın diğer hasar gruplarında benzer oranda bir artış gözlemlenmiştir.

Şekil 2.4. Van il merkezinde incelenen binalarda oluşan yapısal hasarın dağılımı

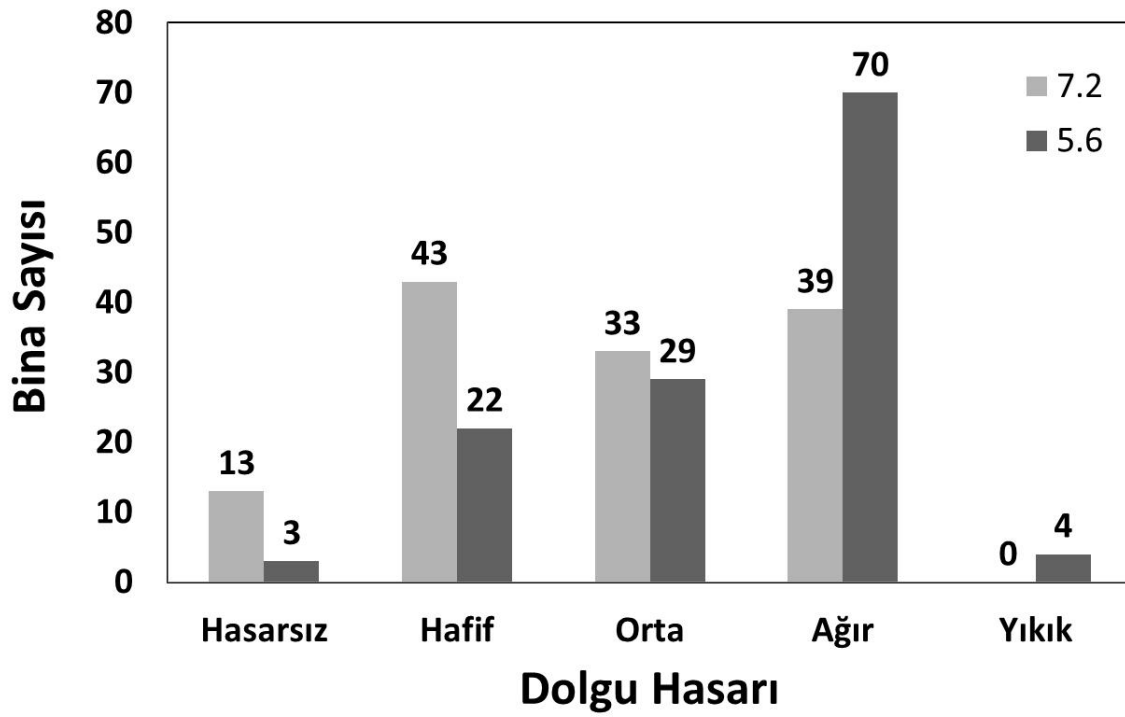
Şekil 2.5’de ise yapısal olmayan hasardaki değişim gösterilmektedir. 9 Kasım depremi, incelenen yapılarıdaki yapısal olmayan dolgu duvar hasarı belirgin oranda artırmıştır. İncelenen yapıların %55’inde ağır düzeyde yapısal olmayan hasar belirlenmiştir. Benzer bir artışın Van il merkezindeki bina stokunun genelini temsil eder nitelikte olması beklenebilir.

Şekil 2.5. Van il merkezinde incelenen binalarda oluşan dolgu duvar hasarının dağılımı

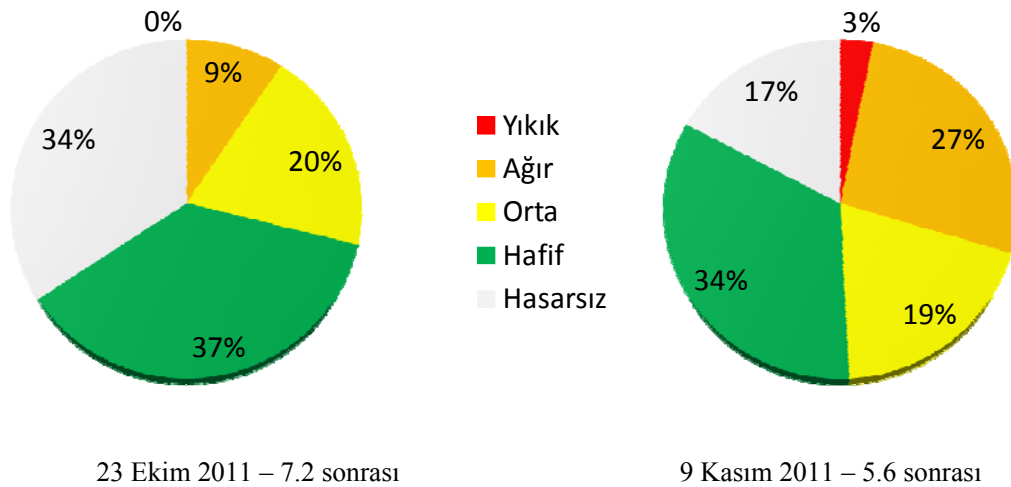
İncelenen tüm yapı stoku 128 binadan oluşmaktadır. 23 Ekim ve 9 Kasım depremlerinin bu yapılar üzerindeki birikimli etkisi Şekil 2.6’da verilmektedir. Bu şekil, Şekil 2.4 ve Şekil 2.5’de sunulan ayrıştırılmış hasarın Tablo 2.1’deki ölçütlerle genel yapı hasarına çevrilmesi ile elde edilmiştir. Bu anlamda yapısal hasarı “orta hasar” düzeyinde olan ancak ağır dolgu duvar hasarı olan binaların, hayati tehlike yarattığı ve yapısal hasara sebep olabildikleri gözlemlenmiştir. Ayrıca dolgu duvarların ani bir şekilde göçmeleri yapının göçme konumuna daha hızlı bir şekilde gelmesine sebep olabilmektedir. Bu sebeple, yapısal hasarı orta, dolgu duvar hasarı ağır olan binalarda son hasar durumu “ağır hasar” olarak sınıflandırılmıştır.

Şekil 2.6. Yapı stokunda gözlenen toplam hasar oranlarındaki değişim

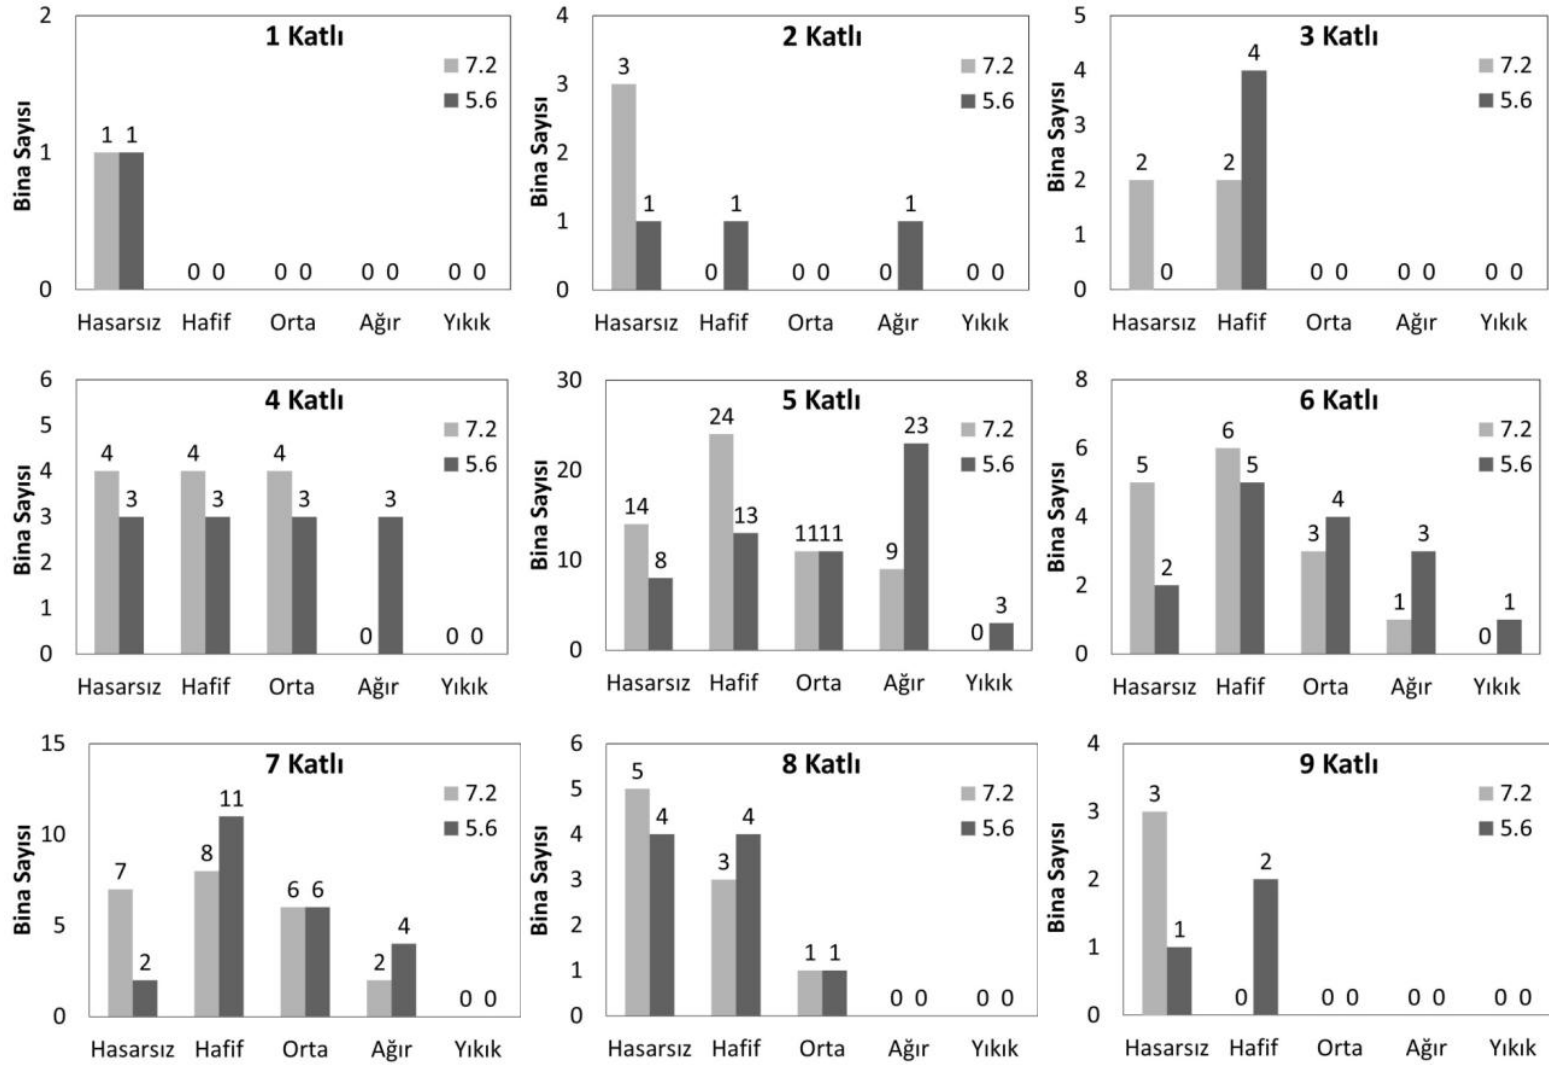
Şekil 2.7.

Hasarın kat sayısına göre dağılımı Şekil 2.7, Tablo 2.2 ve Tablo 2.3’de gösterilmektedir. Bu şekil ve tablolardan görüleceği üzere incelenen bina stokunda gündeme gelen göçmeler yalnızca 5 ve 6 katlı binalarda görülmüştür. Ağır hasarlı binalar ise genellikle 4, 5 ve 6 katlı bina gurubunda yer almaktadır. İncelenen binalar arasında yer alan 23 adet 7 katlı binadan 4 tanesinde ağır hasar gözlemlenmiştir. Bina stokunda toplam 8 adet 3 veya daha az katlı, 12 adet ise 8 veya daha fazla katlı yapı yer almaktadır. Bu yapılar içerisinde yalnızca bir adet 2 katlı binada ağır hasar gözlemlenmiştir. Bunun dışında bu grupta yer alan yapılarda ağır hasar ve/veya göçme durumu gözlenmemiştir. Yapılan diğer bir gözlem ise 4, 5 ve 6 katlı binalarda her hasar sınıfında bina oluşudur. Bu grupta yer alan binalar ülkemizde olan diğer depremler sonrasında da benzer bir davranış sergilemiş ve ağır can ve mal kayıplarına neden olmuştur. Bu anlamda deprem tehlikesi yüksek olan yerleşim merkezlerinde yer alan 4, 5 ve 6 katlı binaların deprem güvenliklerinin belirlenmesi öncelik taşımaktadır.

Bina katsayısına bağlı olarak gözlemlenen nihai hasarlar
